RAPPORT

RAP: 40/2002

-type og reg.: YAK-52, LY-ANS

Type hendelse: Luftfartsulykke, bremsesvikt og utforkjøring etter landing

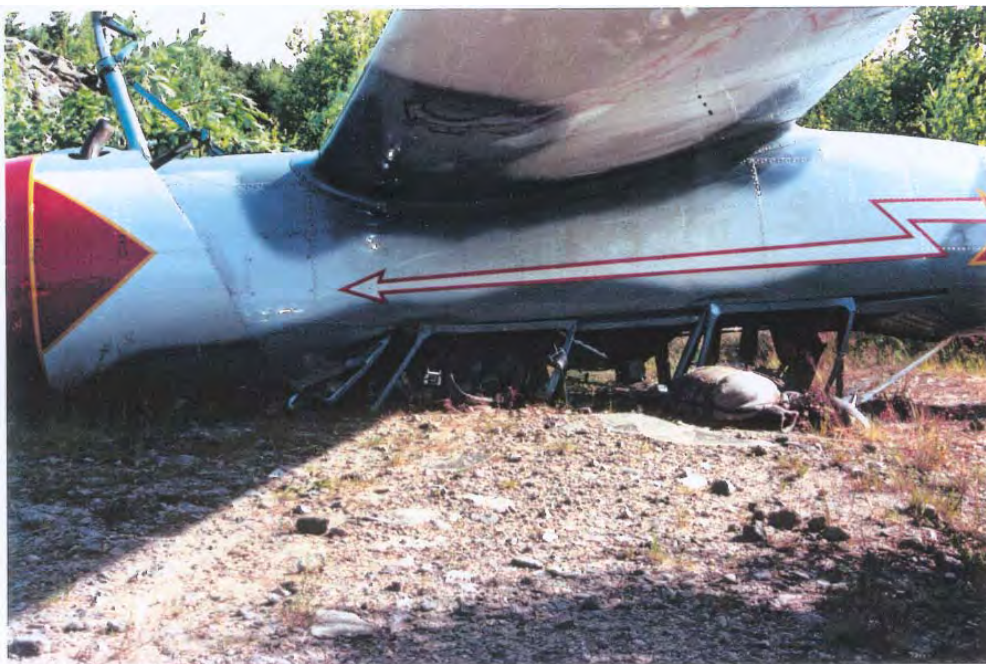
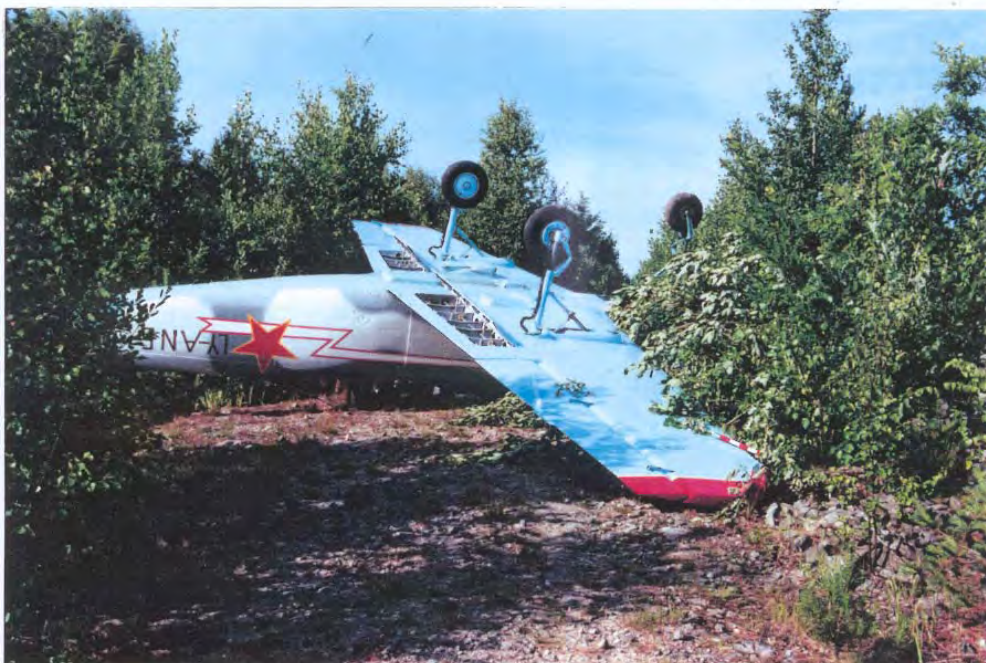
Bilag 1. Hvari Gullknapp flyplass

Flyet hadde fått omfattende strukturskader på neselegg, propell, venstre vingetipp, canopy og halefinne.

Yak-52. Havari Gullknapp flyglass

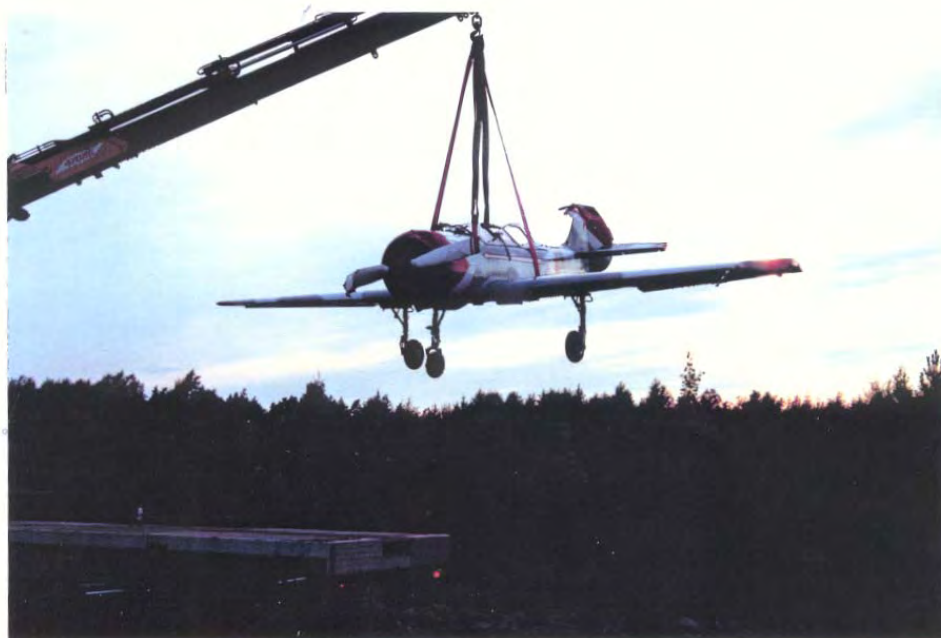
Bilag 2. Berging Gullknapp flyplass

Yak-52. Berging Gullknapp flyplass
