LIETUVOS RESPUBLIKOS SUSISIEKIMO MINISTERIJOS  
ORLAIVIŲ AVARIJŲ BEI INCIDENTŲ TYRIMŲ VADOVAS

ORLAIVIO AVARIJOS TYRIMO  
GALUTINĖ ATASKAITA

Nr. B01-06

**Fizinis asmuo**  
**Moravan N.P., Čekijos Respublika**  
**Zlin 42M**  
**LY-XKK**  
**Jurbarko raj., Vajotų km.**  
**2006 m. balandžio 29 d.**

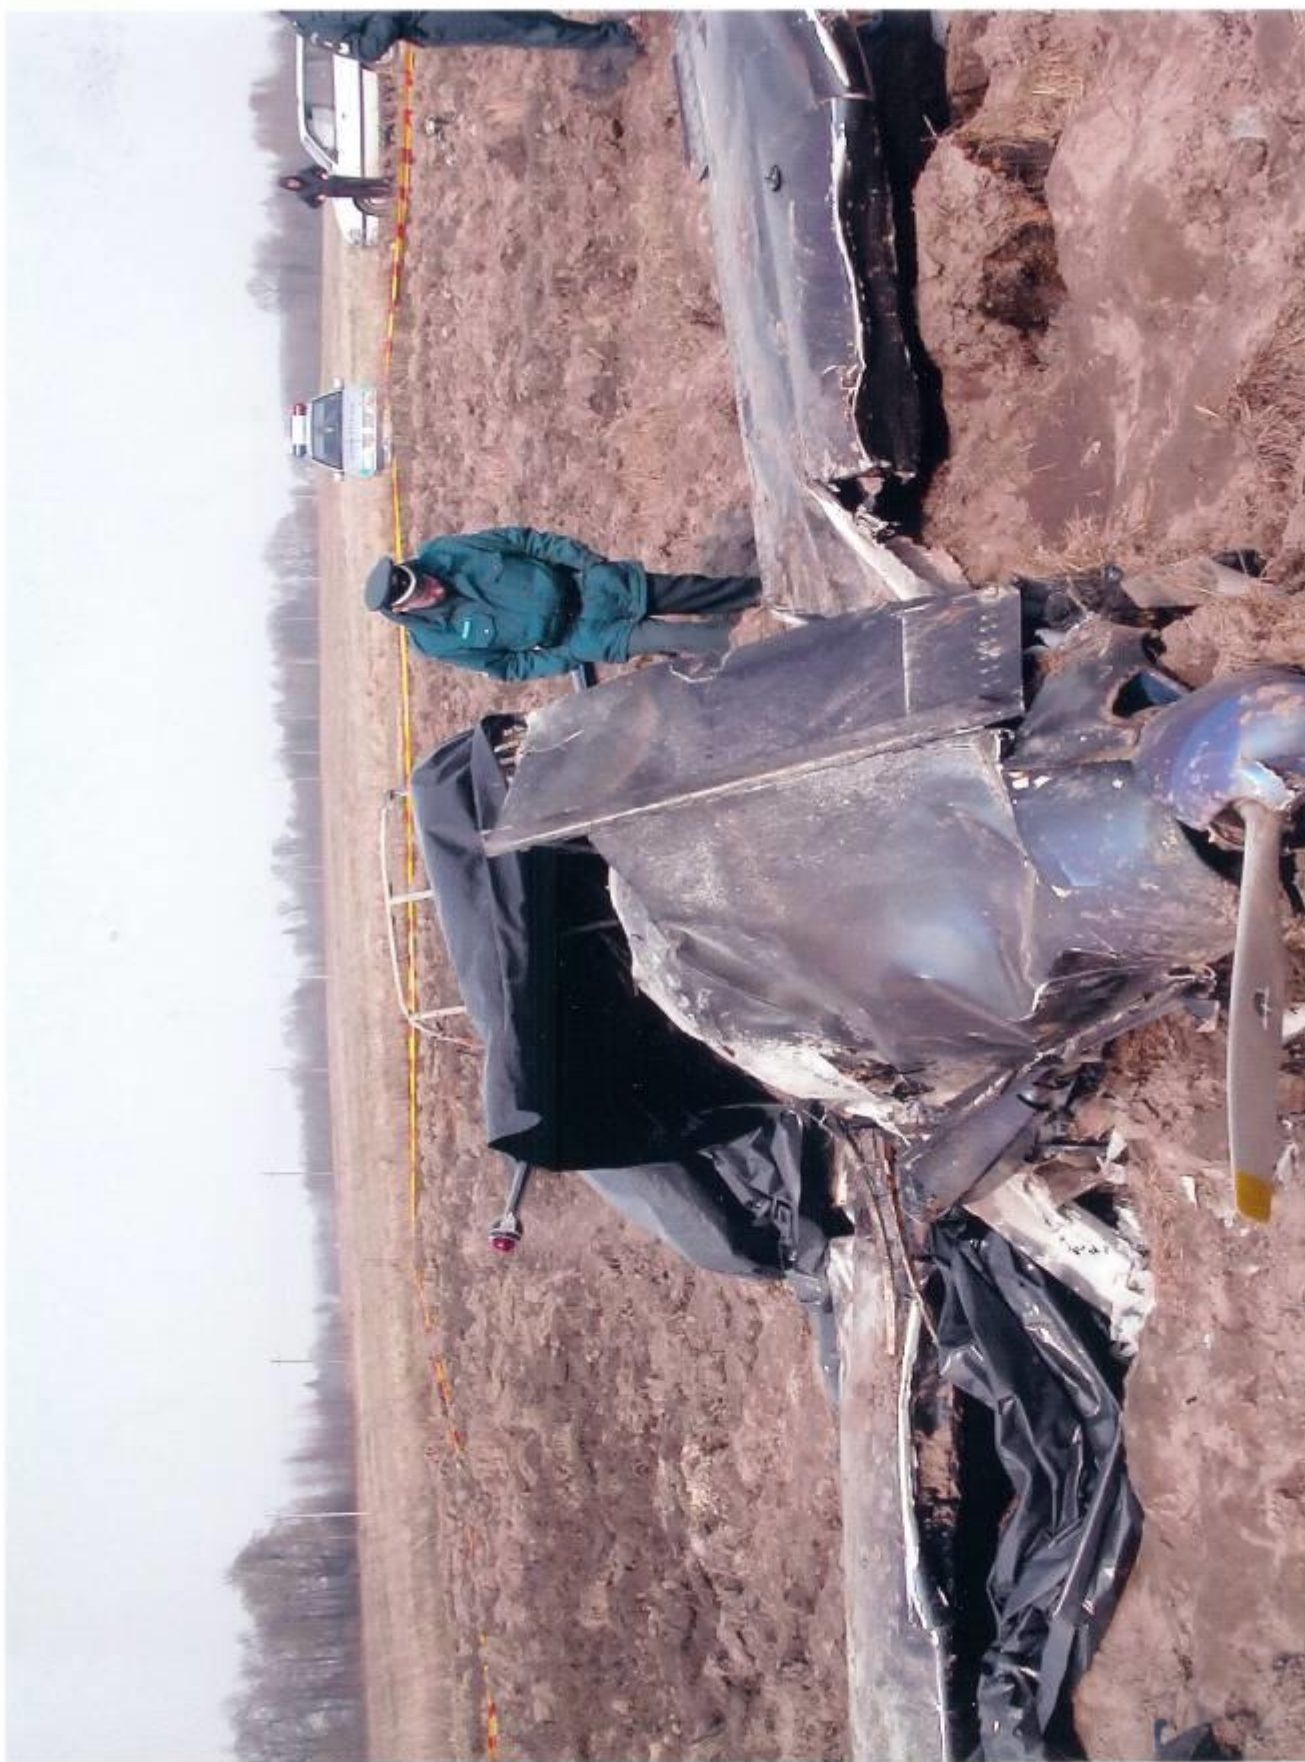
1 Priedas

Susidūrimo su žeme metu lėktuvo kabina, priekinės liemens ir sparno dalys buvo sulaužytos ir stipriai deformuotos, kilis nuplėštas nuo fiuzeliažo. Viena oro sraigto mentė užsilenkė šaknine dalimi į variklio pusę, jos galas liko nesulenktas. Kita mentė liko nesulankstyta. Lėktuvo kabina, jo variklis, liemens priekinė dalis iki sparnų galinės briaunos, sparnų priekinės dalys stipriai apdegė (žr. 1 priedą).

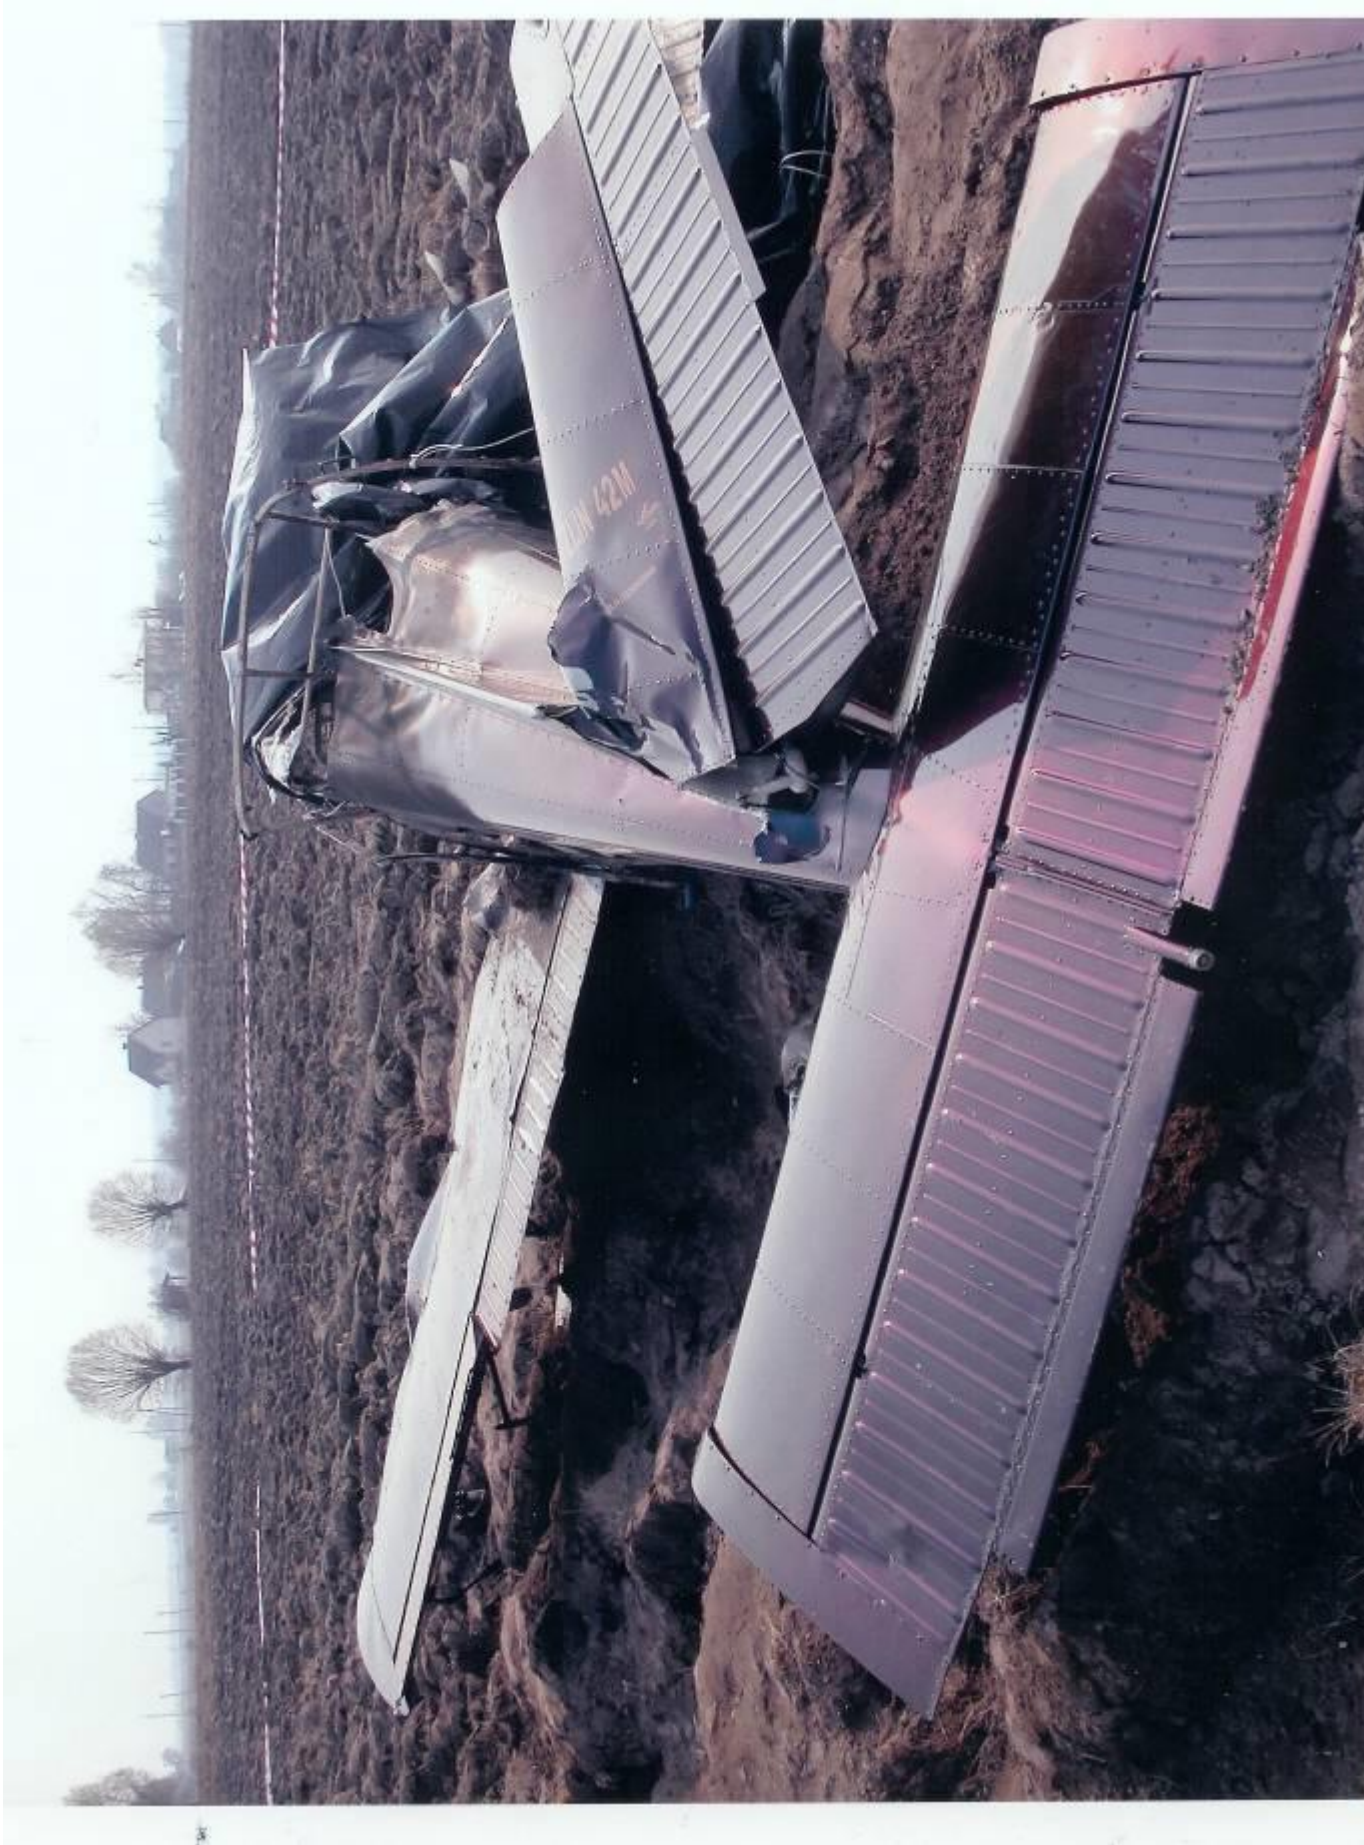
Lėktuvas susidūrė su žeme stipriai pakrypęs į kairę ir nuleidęs priekinę liemens dalį apie 40° kampu. Po smūgio lėktuvo ašinės linijos kampas buvo apie 210°, jis gulėjo kompaktiškai vienoje vietoje (žr. 2 priedą).

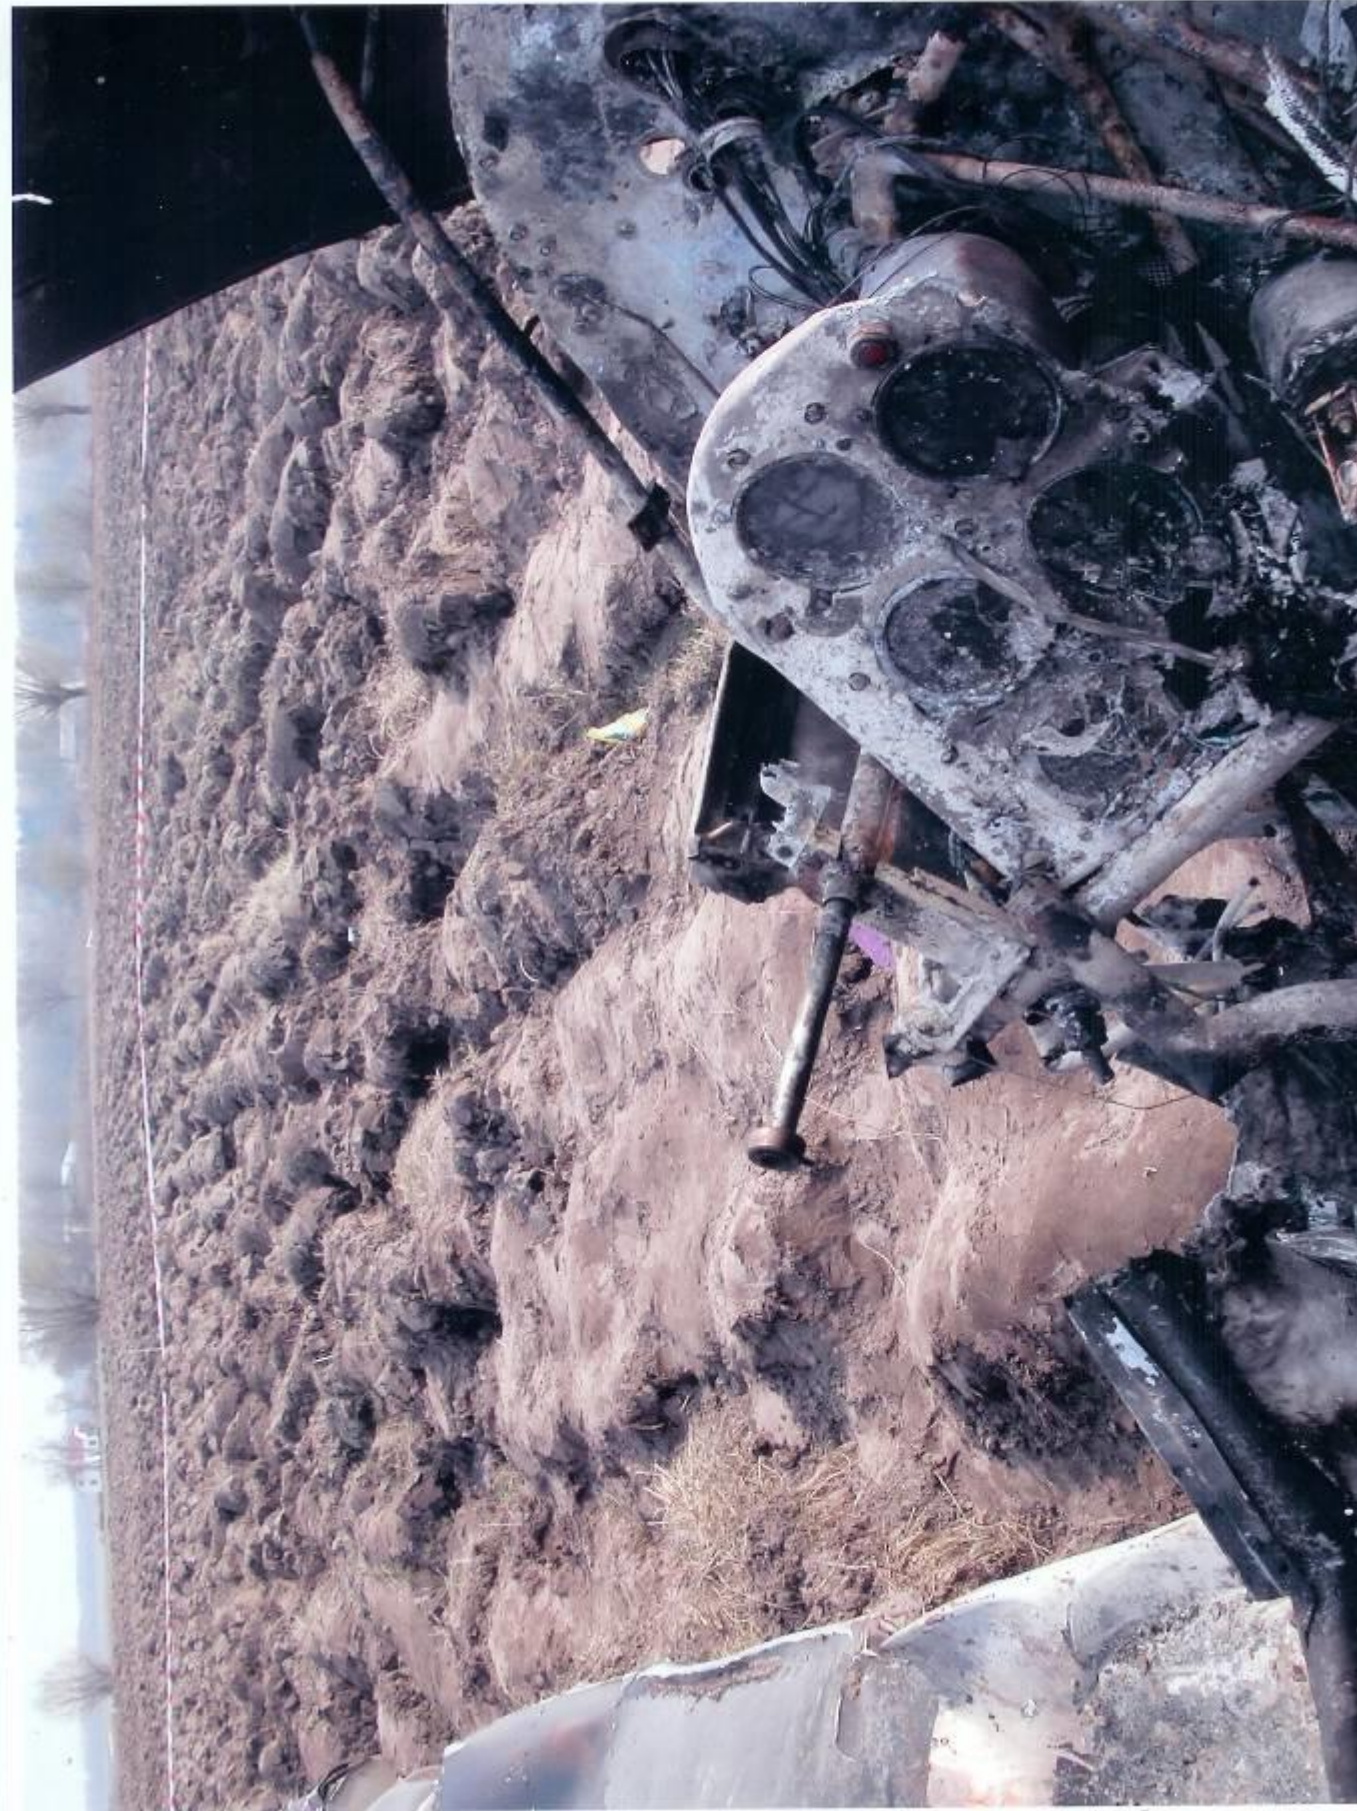
Nuo smūgio į žemę lėktuve kilo didelis gaisras, kuris buvo užgesintas Jurbarko priešgaisrinės apsaugos ir gelbėjimo komandos, liudininko teigimu, atvykusios po 10 minučių. Gaisro metu stipriai apdegė lėktuvo liemens priekinė dalis su kabina ir sparnų priekinės dalys (žr. 3 priedą).

Stipriai apdegusios sparnų, ypač kairiojo, priekinės dalys ir jose buvę kuro bakai ir kilęs didelis gaisras rodo, kad kuro skrydžio metu buvo pakankamai. Kontrolinė rodyklė ant kuro perjungimo čiaupo rodė, kad varikliui kuras buvo tiekiamas iš kairiojo bako. Šio tipo lėktuvų kuro sistema yra sukonstruota tokiu būdu, kad variklio maitinimas iš kairiojo bako vyksta per papildomą pilotažinį bakelį. Tokia konstrukcija užtikrina variklio tiekimą kuru akrobatinio skrydžio metu, todėl atkrenta prielaida, kad kuro tiekimas galėjo sutrikti dėl neteisingos kuro čiaupo padėties.
