LIETUVOS RESPUBLIKOS SUSISIEKIMO MINISTERIJOS
ORLAIVIŲ AVARIJŲ BEI INCIDENTŲ TYRIMŲ VADOVAS

ORLAIVIO AVARIJOS TYRIMO
GALUTINĖ ATASKAITA
Nr. B02-06

Naudotojas	Panevėžio aeroklubas
Gamintojas	LET, Čekijos Respublika
Orlaivio tipas	L-13 „Blanik“
Nacionalinis ir registracijos ženklas	LY-GKM
Įvykio vieta ir data	Panevėžio aeroklubo aerodromo prieigos, 2006 m. gegužės 6 d.

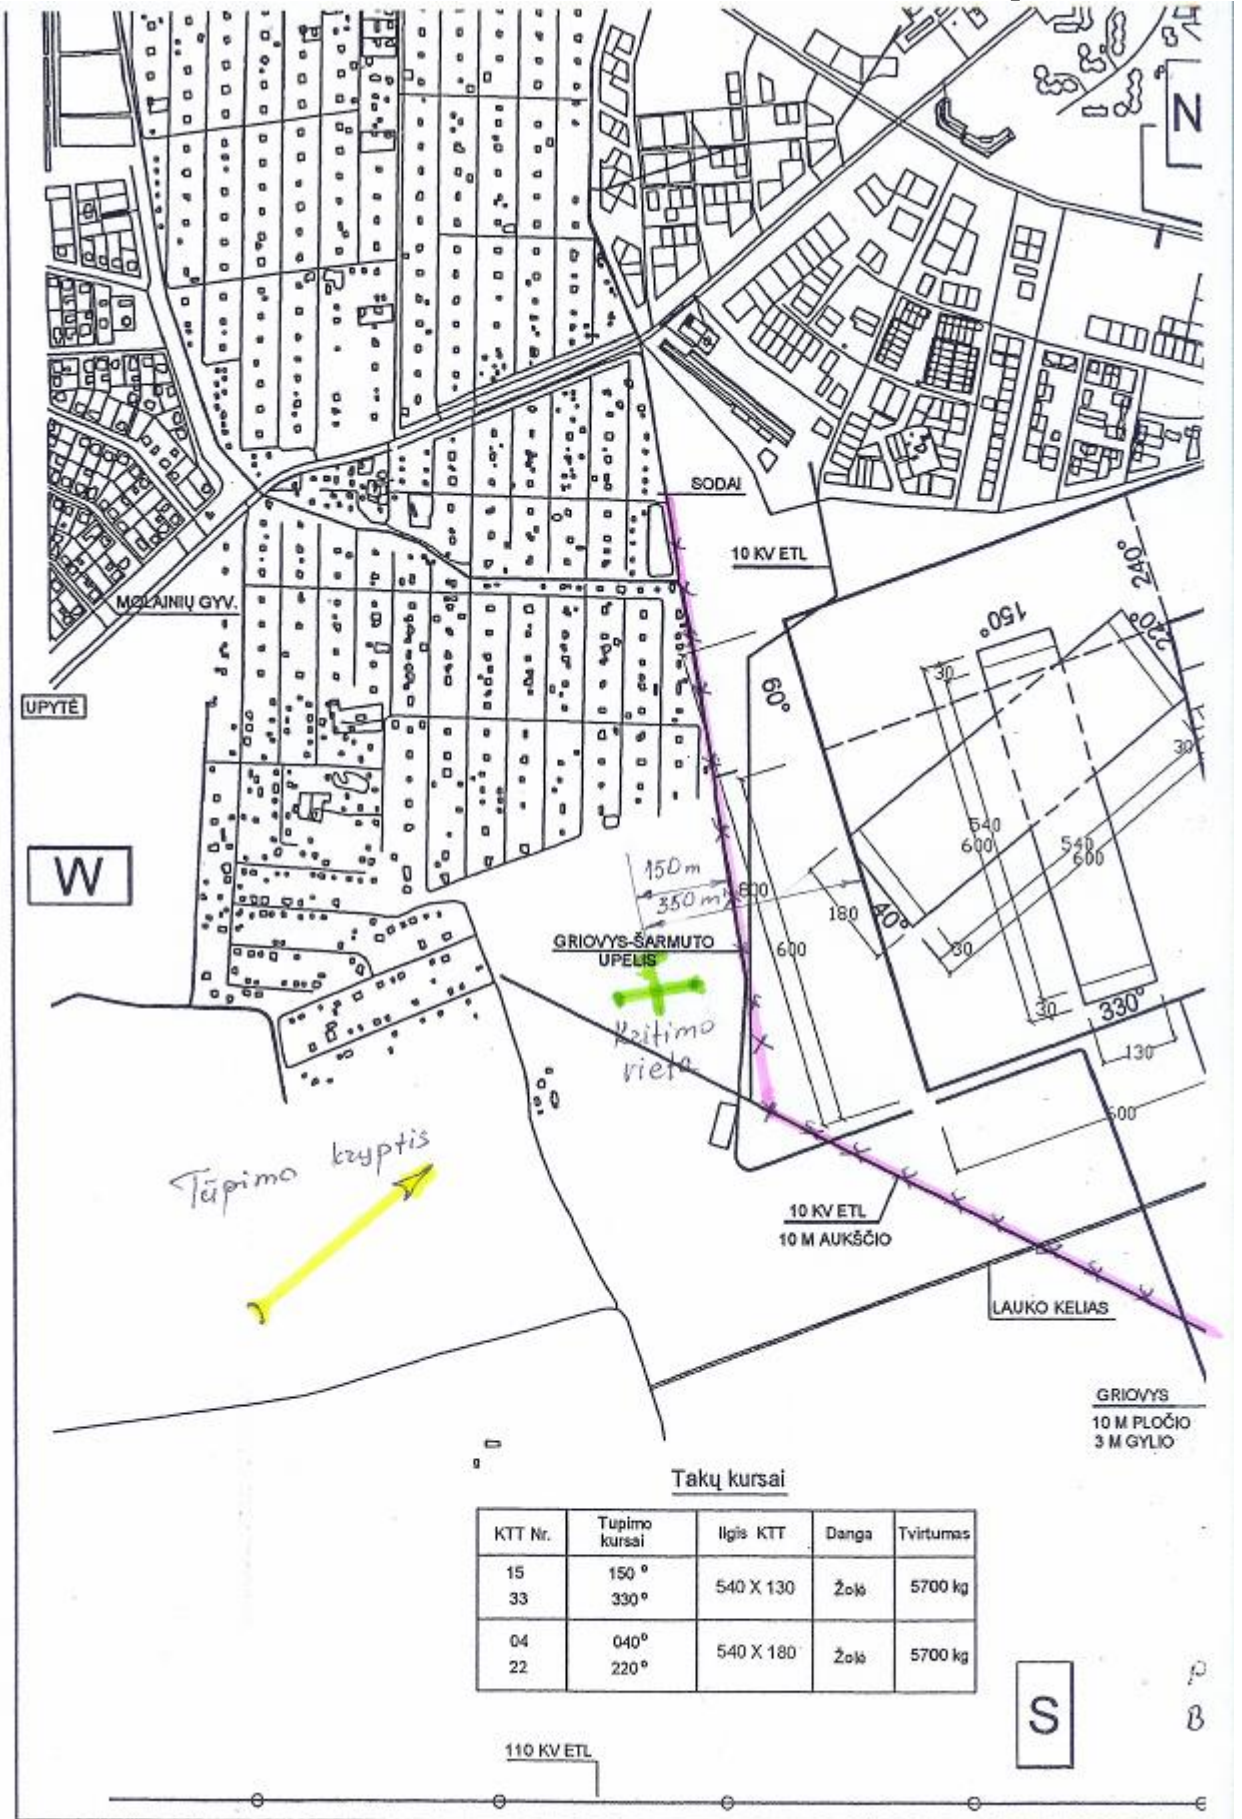
1 priedas

Sklandytuvas nukrito į pievą, esančią už 350 m nuo vakarinio aerodromo pakraščio 150 m atstumu nuo 10 m aukščio elektros perdavimo linijos, pasisukęs į dešinę išilgai linijos. Pieva buvo lygi, jos ilgis galėjo užtikrinti saugų sklandytuvo nusileidimą (žr. 1 priedą).
