LIETUVOS RESPUBLIKOS SUSISIEKIMO MINISTERIJOS
ORLAIVIŲ AVARIJŲ BEI INCIDENTŲ TYRIMŲ VADOVAS

ORLAIVIO AVARIJOS TYRIMO
GALUTINĖ ATASKAITA
Nr. B04-06

Naudotojas	Fizinis asmuo
Gamintojas	Avions Pierre Robin, Prancūzija
Orlaivio tipas	HR 100/210D
Nacionalinis ir registracijos ženklas	LY-CPZ
Įvykio vieta ir data	Paluknio aerodromo prieigos 2006 m. birželio 3 d.

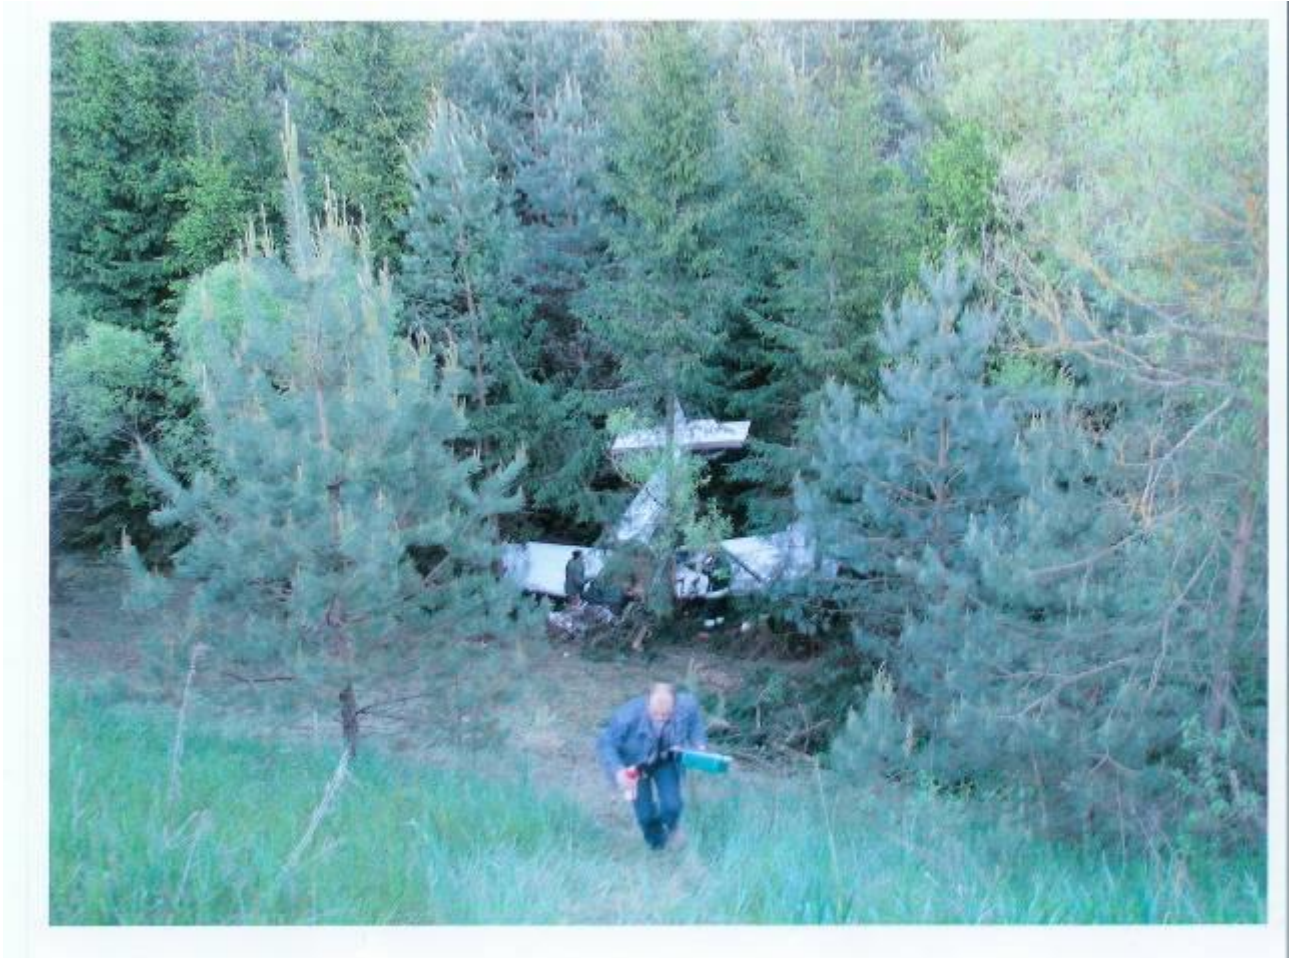
1 priedas

Lėktuvas nukrito į miškelį, esantį už 800 m į pietus nuo aerodromo šalia kelio Vilnius-Druskininkai pylimo. Medžių aukštis miškelyje 15-20 m. Lėktuvo ašinės linijos kursinis kampas po įvykio 255° (žr. 1 priedą).

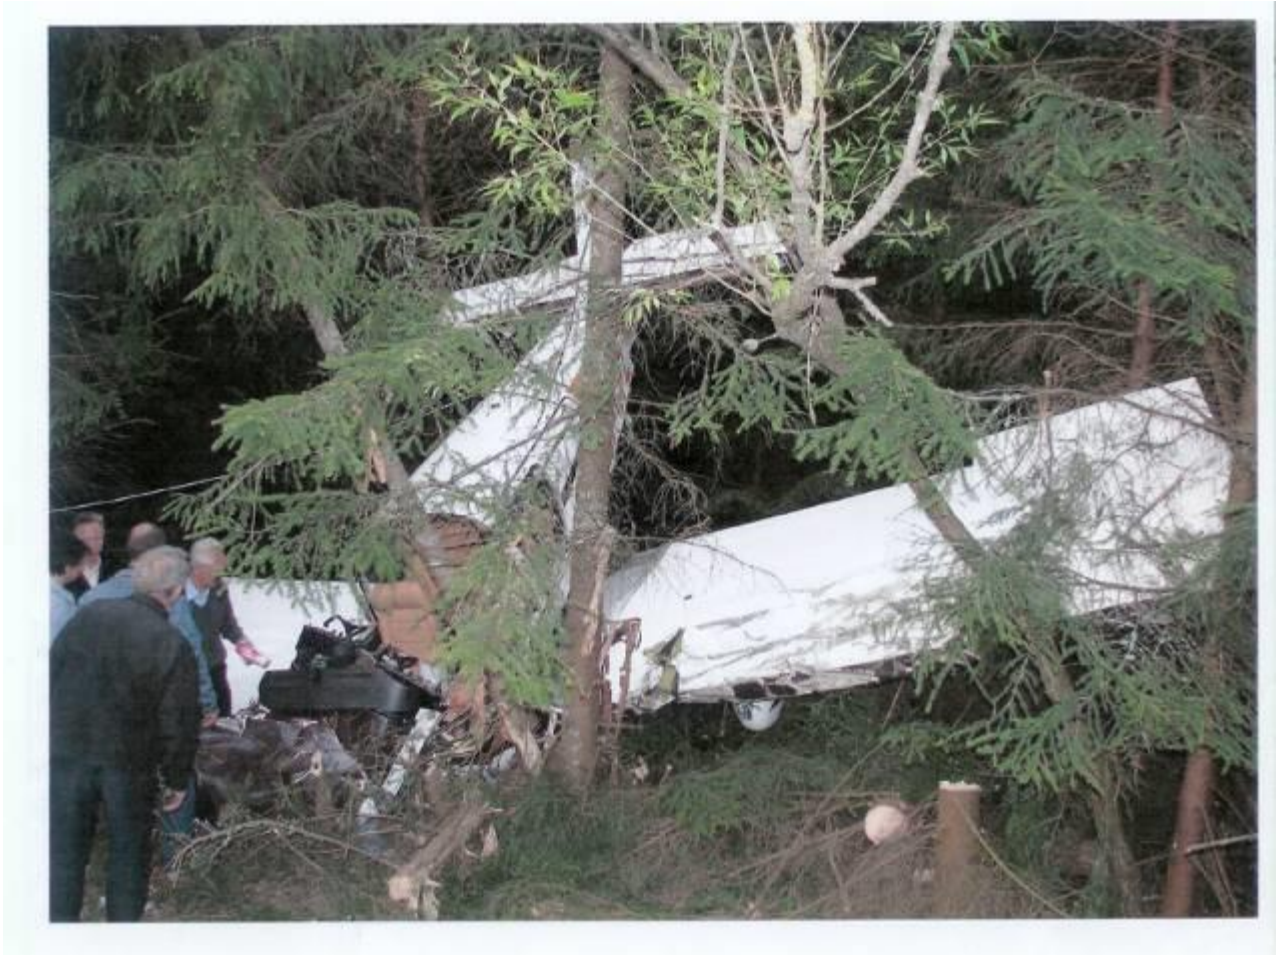
2 priedas

Lėktuvas, įstrigęs tarp medžių, gulėjo kompaktiškai vienoje vietoje. Jo liemens galinė dalis buvo pakilusi horizonto atžvilgiu apie 30°, priekinė dalis – įsirežusi į gruntą. Smūgio į žemę metu lėktuvas pakrypęs nebuvo. Pilotų kabinos gaubto šukės ir kitos smulkios nuolaužos išsibarstė kelių metrų spinduliu (žr. 2 priedą).
