LIETUVOS RESPUBLIKOS SUSISIEKIMO MINISTERIJOS  
ORLAIVIŲ AVARIJŲ BEI INCIDENTŲ TYRIMŲ VADOVAS

ORLAIVIO AVARIJOS TYRIMO  
GALUTINĖ ATASKAITA  
Nr. B01-07

<b>Naudotojas</b>	<b>UAB „PER CONTRA“</b>
<b>Gamintojas</b>	<b>TL Ultralight S.R.O., Čekijos Respublika</b>
<b>Orlaivio tipas</b>	<b>TL 2000 Sting</b>
<b>Nacionalinis ir registracijos ženklas</b>	<b>LY-EKD</b>
<b>Įvykio vieta ir data</b>	<b>Klaipėdos aerodromas 2007 m. birželio 2 d.</b>

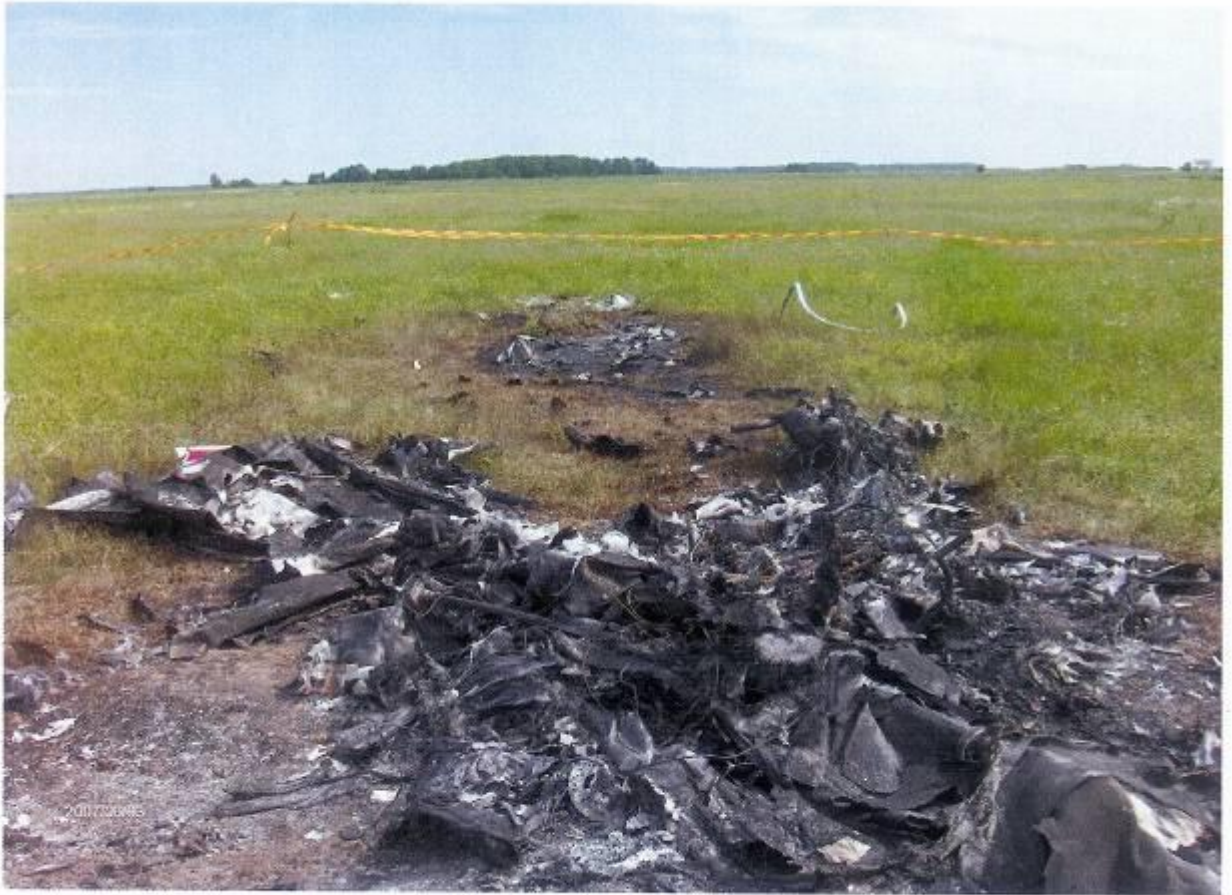
Lėktuvas buvo visiškai sunaikintas nuo smūgio į žemę kilusio gaisro (žr. 1 priedą).

Nuo smūgio į žemę lėktuvas užsidegė ir buvo visiškai ugnies sunaikintas (žr. 1 priedą).

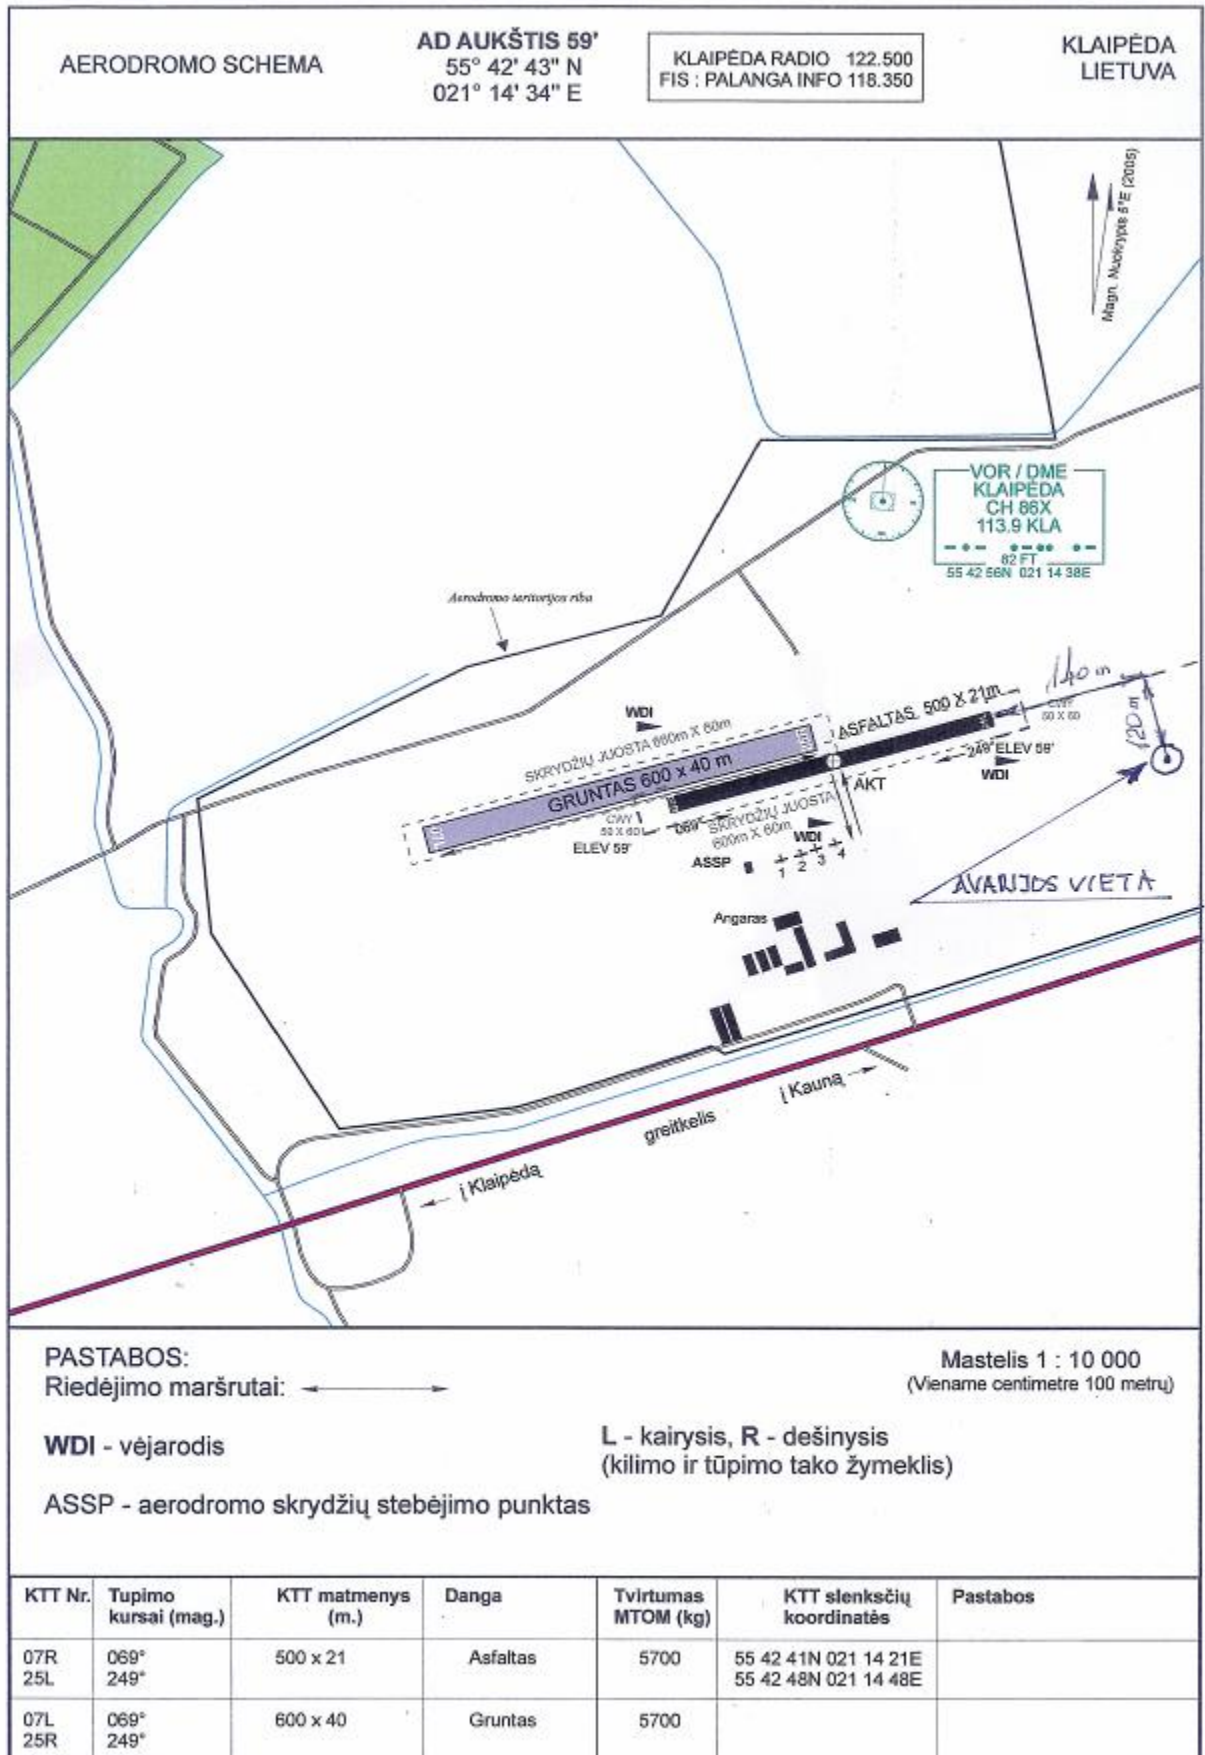
## 2 priedas

Lėktuvas nukrito į aerodromo lauką 140 m atstumu nuo asfaltinio KTT 069° galo, 120 m dešiniau jo ašinės linijos (žr. 2 priedą). Pagal grunte paliktus pėdsakus darytina išvada, kad lėktuvas susidūrė su žemės paviršiumi dideliu (apie 70°–80°) kampu be pokrypio (arba su mažu dešiniu). Lėktuvo kursas pirminio smūgio į žemę metu buvo apie 210°. Atšokęs nuo žemės lėktuvas praskriejo apie 13 m ir sustojo pasisukęs prieš laikrodžio rodyklę apie 90°. Lėktuvo nuolaužas gulėjo kompaktiškai 10 m spinduliu nuo kritimo vietos (žr. 3 priedą).
