**LIETUVOS RESPUBLIKOS SUSISIEKIMO MINISTERIJOS
ORLAIVIŲ AVARIJŲ BEI INCIDENTŲ TYRIMŲ VADOVAS
MINISTRY OF TRANSPORT AND COMMUNICATIONS
OF THE REPUBLIC OF LITHUANIA
CHIEF INVESTIGATOR OF AIRCRAFT ACCIDENT AND INCIDENT**

**ORLAIVIO AVARIJOS TYRIMO
GALUTINĖ ATASKAITA
Nr. B02-07**

**Kauno apskrities aviacijos sporto klubas
PZL-BIELSKO, Lenkijos Respublika
SZD-48-3 „JANTAR STANDARD“
LY-GCK
Aikštelė prie Daugų, Alytaus r., 2007 m.
birželio 12 d.**

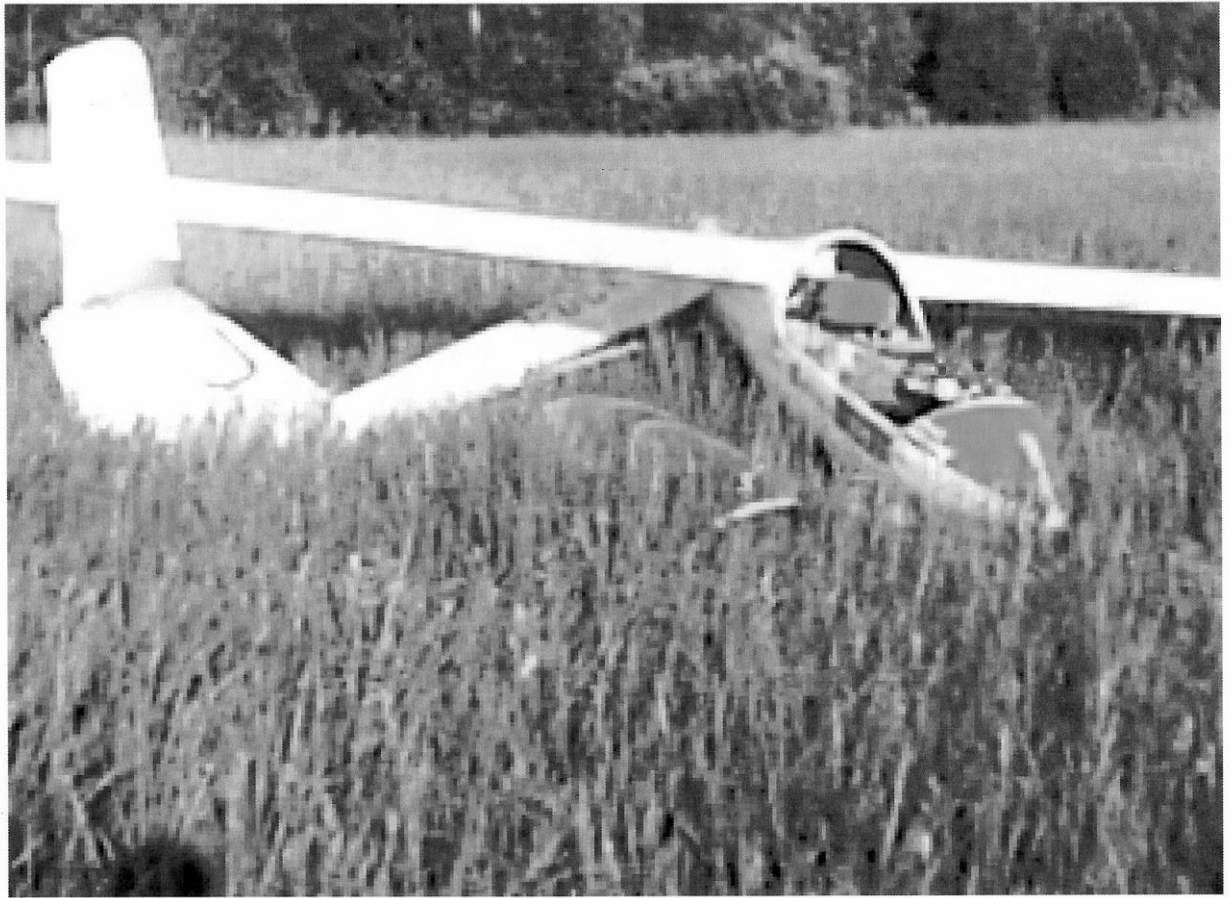
Avarijos metu buvo sulaužytas sklandytuvo liemens kevalas už centroplano, kairysis ir dešinysis eleronai, kairiosios stabilizatoriaus ir aukštumos vairo pusės, kairioji aukštumos vairo pusė nuplėšta nuo stabilizatoriaus.

Sklandytuvo vaizdas po įvykio
