Untersuchungsbericht

3X127-0/07
Januar 2008

Art des Ereignisses:	Unfall
Datum:	03. August 2007
Ort:	Segelflugplatz Metzingen
Luftfahrzeug:	Segelflugzeug
Hersteller / Muster:	Sport Aviacija / Lak-19
Personenschaden:	Segelflugzeugführer tödlich verletzt
Sachschaden:	Segelflugzeug zerstört
Drittschaden:	keiner
Informationsquelle:	Untersuchung durch BFU

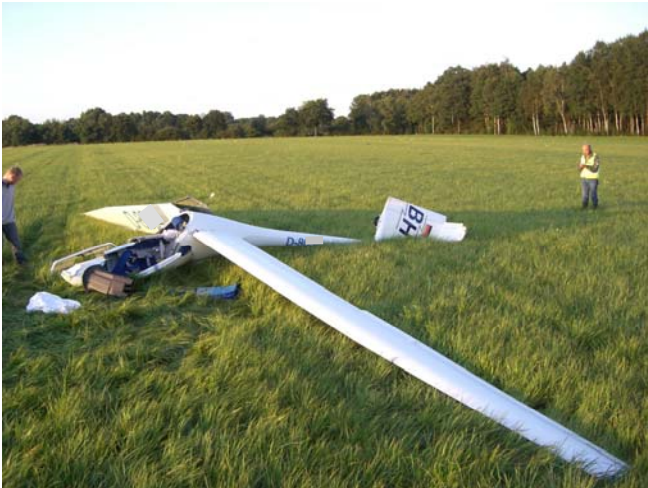
Die Unfallstelle lag ca. 300 m von der Startstelle entfernt und ca. 90 m links von der Bahnmittellinie auf einem an den Flugplatz angrenzenden Grundstück. Das Segelflugzeug prallte fast senkrecht auf dem Boden auf. Die erste Bodenberührung erfolgte mit dem Rumpfbug. Der Kabinenbereich wurde dabei zertrümmert und das Leitwerk vom Rumpf abgedreht. Der Tragflächenverbund war an verschiedenen Stellen mehrfach gebrochen und zum Teil aus dem Rumpf gerissen.
