**LIETUVOS RESPUBLIKOS SUSISIEKIMO MINISTERIJOS  
ORLAIVIŲ AVARIJŲ BEI INCIDENTŲ TYRIMŲ VADOVAS  
MINISTRY OF TRANSPORT AND COMMUNICATIONS  
OF THE REPUBLIC OF LITHUANIA  
CHIEF INVESTIGATOR OF AIRCRAFT ACCIDENT AND INCIDENT**

**ORLAIVIO AVARIJOS TYRIMO  
GALUTINĖ ATASKAITA  
Nr. B06-07**

**UAB „Sampo banko lizingas“  
VŠĮ „Vilniaus skraidymo mokykla“  
Aeroprakt Ltd, Ukraina  
Aeroprakt A-22  
LY-LTL  
Paluknio aerodromas 2007 m. spalio 27 d.**

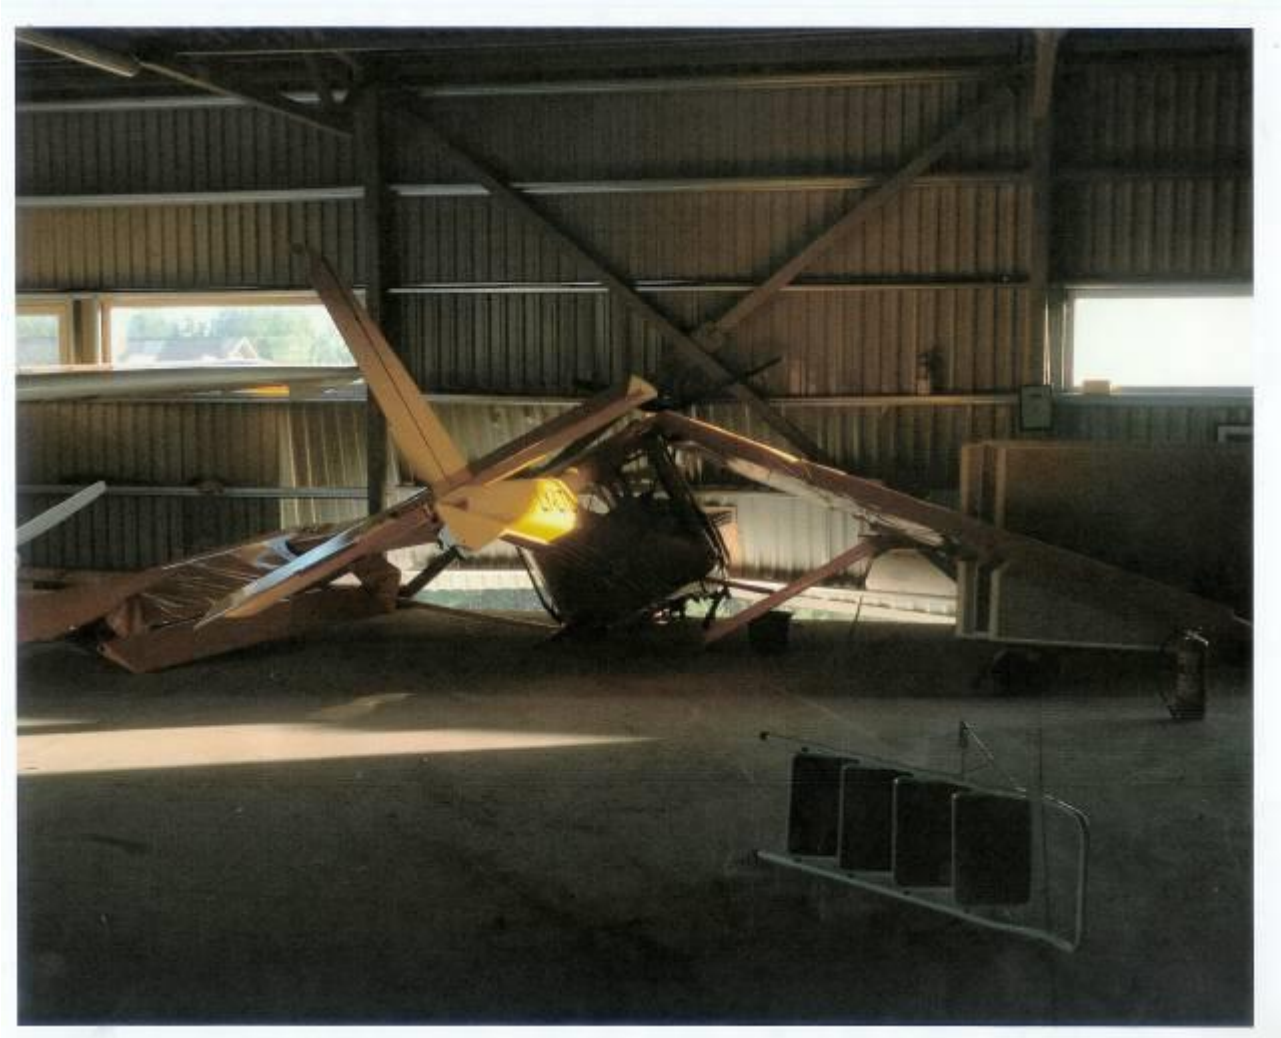
Įvykio metu buvo nulaužtas lėktuvo dešinysis sparnas prie centroplano ir spyris apatiniam tvirtinimo taške, sulaužyta dešiniojo sparno centrinė dalis, perlaužtas centrinėje dalyje kairysis sparnas, nuplėštas kairiojo sparno galinis aptakas, sulaužyta ir deformuota fiuzeliažo apatinė dalis, nulaužtos važiuoklės visos atramos, nulaužti visų trijų oro sraigto menčių galai, sulaužytas sraigto kokas, deformuotas radiatorius, deformuotas stabilizatorius, nulaužtas lempos kronšteinas.

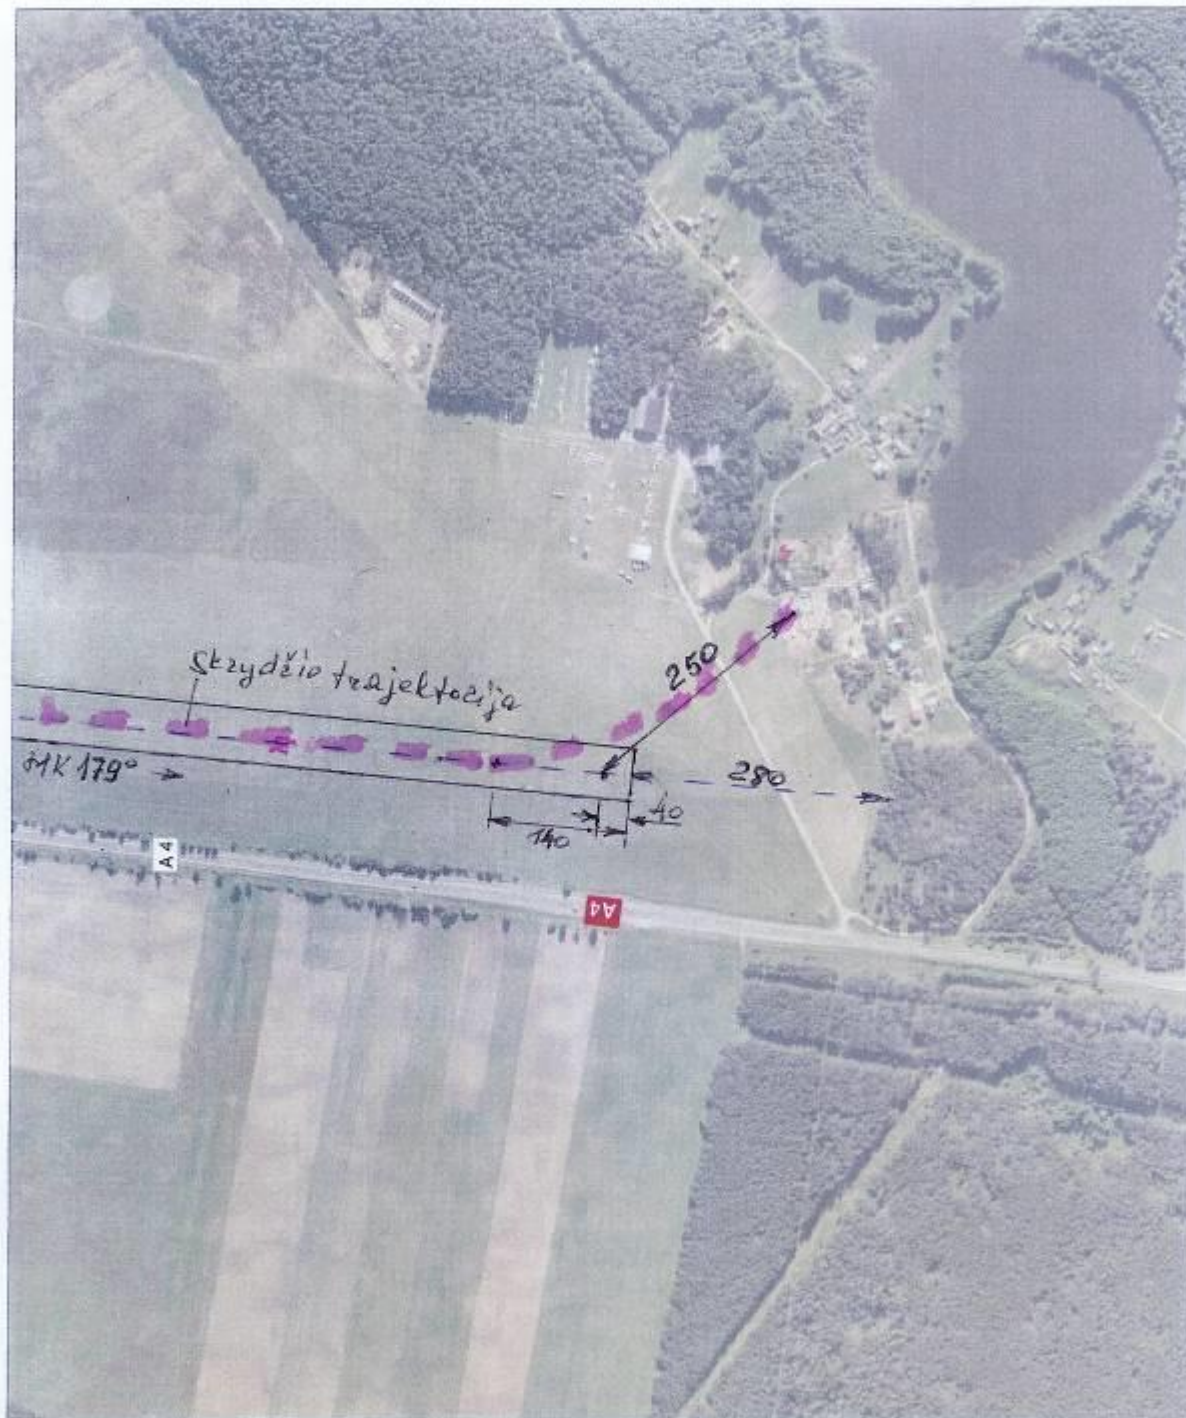
Lėktuvas pradėjo kilti kursu 179°, piloto teigimu, netoli nuo KTT 18 pradžios. Atstumas nuo KTT 18 pabaigos tiesiųjų iki miškelio – 280 m. Atstumas nuo KTT centrinės linijos vietos, kur lėktuvas pasisuko į kairę kursu 140°, iki KTT pabaigos – 40 m, iki angaro – 250 m (žr. 2 priedą).

Lėktuvas, piloto teigimu, pradėjo įsibėgėjimą netoli KTT 18 pradžios. Projektuojant paskutinio etapo skrydžio liniją pagal paliktus žemėje po nutūpimo pėdsakus nuo angaro į kilimo taką, ši linija kertasi su centrine tako linija apie 40 m nuo KTT 18 pabaigos. Kadangi, piloto teigimu, jis pradėjo sukti lėktuvą į kairę jau pajutęs variklio traukos sumažėjimą, paskaičiavimai rodo, kad variklio darbas sutriko likus ne mažiau kaip 140 m nuo KTT 18 pabaigos. Tai apytiksliai sutampa su liudininko parodymais, kad maždaug  $\frac{2}{3}$  tako ilgio atstume nuo jo pradžios lėktuvas sukosi į kairę link angaro, būdamas 20–30 m aukštyje. Todėl galima konstatuoti, kad variklio darbas sutriko likus ne mažiau kaip 420 m tiesiaja iki miškelio. Atstumas nuo posūkio vietos iki angaro buvo apie 30 m trumpesnis už atstumą iki kliūčių KTT centrinės linijos pratęsime.
