**LIETUVOS RESPUBLIKOS SUSISIEKIMO MINISTERIJOS
ORLAIVIŲ AVARIJŲ BEI INCIDENTŲ TYRIMŲ VADOVAS
MINISTRY OF TRANSPORT AND COMMUNICATIONS
OF THE REPUBLIC OF LITHUANIA
CHIEF INVESTIGATOR OF AIRCRAFT ACCIDENT AND INCIDENT**

**ORLAIVIO AVARIJOS TYRIMO
GALUTINĖ ATASKAITA
Nr. B05-07**

Naudotojas	UAB „Skraidybės mokymo centras“
Gamintojas	Flyitalia Srl., Italija
Orlaivio tipas	Ultralengvasis lėktuvas MD-3 Rider
Nacionalinis ir registracijos ženklas	LY-UAM
Įvykio vieta ir data	Ignalinos raj. 2007 m. spalio 27 d.

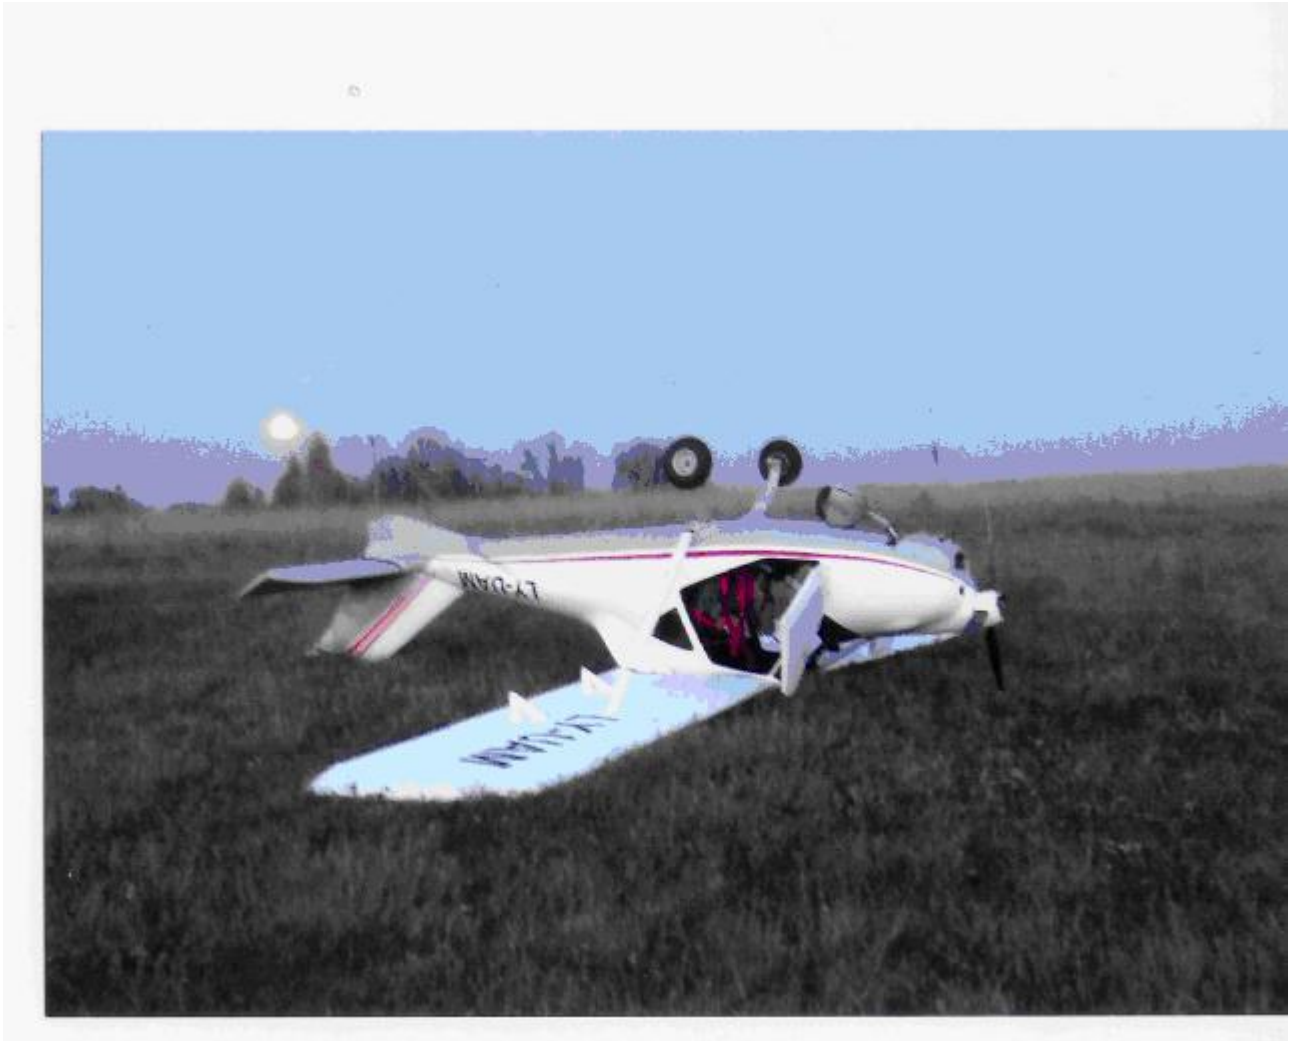
bendrovės direktorius pajuto aštrų benzino kvapą kabinoje. Bijodamas gaisro kilimo, pilotas išjungė variklį ir tūpė į iš oro pasirinktą aikštelę, esančią už 4 km į šiaurę nuo aerodromo. Nusileidęs į aikštelę, lėktuvas riedėjo apie 30 m, jo priekinis ratas įvažiavo į pievoje buvusį nedidelį griovelį ir nulūžo. Lėktuvas apsivertė ant nugaros, patirdamas konstrukcijos pažeidimų (žr. 1 priedą). Pilotas nenukentėjo. Apytikris įvykio laikas 16.30 val.

Įvykio metu buvo nulaužta lėktuvo priekinė važiuoklės atrama, dvi propelerio mentės, deformuota priešgaisrinė variklio sienelė, nulaužtas radiatoriaus tvirtinimas, įtrūko priekinis piloto kabinos stiklas, deformuotas liemu, nulaužta kilio viršutinė dalis, deformuota posūkio vairo viršutinė dalis, deformuota abiejų sparnų apatinė danga, deformuoti dešinio sparno spyrių kronšteinai, deformuotas kairiojo sparno spyris, sulaužytas apatinis variklio gaubtas, deformuotas duslintuvas ir jo tvirtinimo mazgai, nulaužti oro ėmiklis ir žibintas.

Po nusileidimo lėktuvui dideliu greičiu įriedėjus į griovelį, smūgio neatlaikė ir sulūžo priekinė važiuoklės atrama ir lėktuvas apsivertė. Didelio nuolaužų išsibarstymo nebuvo.

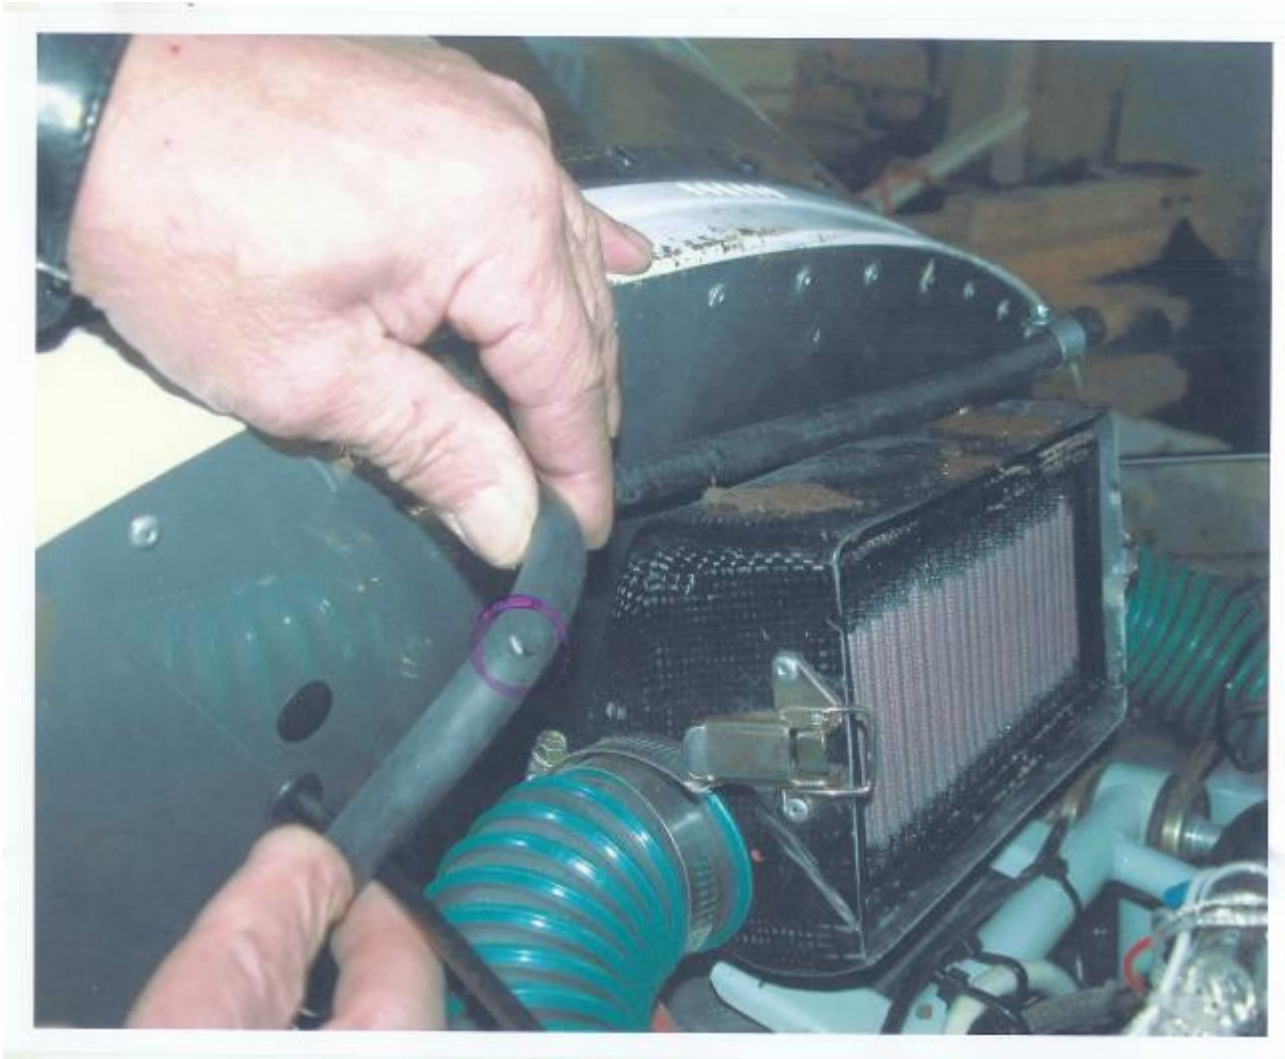
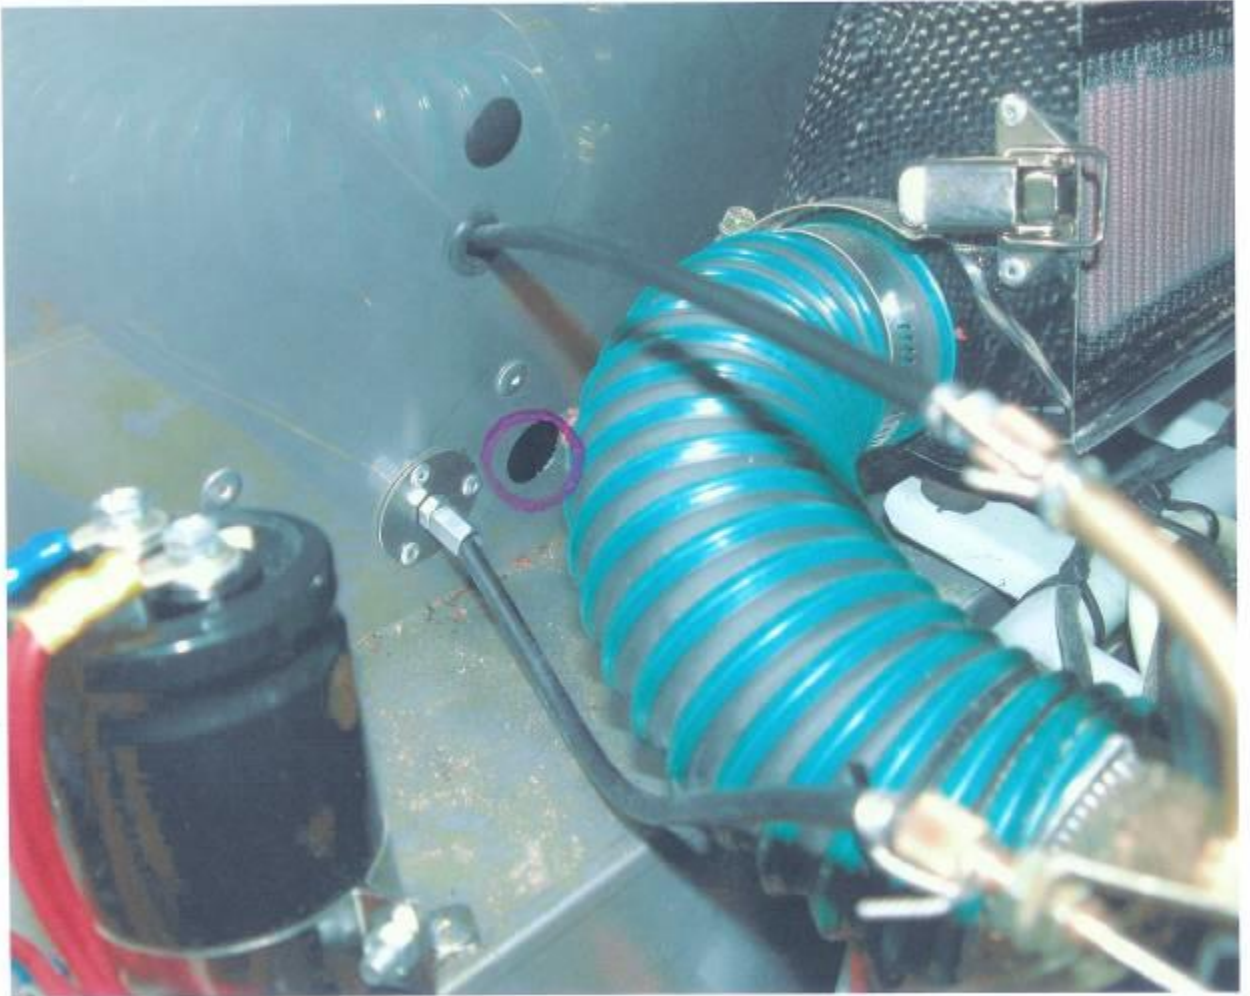
Lėktuvo apžiūros metu rasta prastitrynusi į aštrią variklio priešgaisrinės sienelės briauną kuro sistemos grįžtamosios linijos kuro žarnelė. Žarnelė prastitrynė iš sienelės išsitraukus apsauginiam gumos žiedui (žr. 2 ir 3 priedus).

Nuo vibracijos prastitrynus kuro grįžtamosios linijos žarnelei, perteklinis kuras, tekantis atgal į benzino baką, pradėjo sunktis į išorę, paskleisdamas benzino kvapą. Esant tokiai situacijai gaisro kilimo grėsmė buvo reali, ir piloto sprendimas išjungti variklį buvo teisingas. Pasirinkta aikštelė buvo pakankamai gera, o jos paviršiuje esančius nedidelius griovelius pastebėti skrydyje buvo sunku.

Apsauginio gumos žiedo tvirtinimas priešgaisrinėje sienelėje buvo nepakankamai saugus.

Lėktuvo avarijos priežastis – konstrukcinis apsauginio kuro sistemos žarnelės žiedo tvirtinimo priešgaisrinėje sienelėje defektas, dėl kurio žarnelė prastitrynė į sienelės briauną, sukeldama pavojingą kuro tekėjimą.

4.1. Patikrinti visų šio tipo lėktuvų apsauginių kuro sistemos žiedų tvirtinimo priešgaisrinėje sienelėje saugumą.
