**LIETUVOS RESPUBLIKOS SUSISIEKIMO MINISTERIJOS  
ORLAIVIŲ AVARIJŲ BEI INCIDENTŲ TYRIMŲ VADOVAS  
MINISTRY OF TRANSPORT AND COMMUNICATIONS  
OF THE REPUBLIC OF LITHUANIA  
CHIEF INVESTIGATOR OF AIRCRAFT ACCIDENT AND INCIDENT**

**ORLAIVIO AVARIJOS TYRIMO  
GALUTINĖ ATASKAITA  
Nr. B01-08**

<b>Naudotojas</b>	<b>UAB „Ela East Europe“</b>
<b>Gamintojas</b>	<b>Ela Aviation S.L., Ispanija</b>
<b>Orlaivio tipas</b>	<b>ELA 07S R100</b>
<b>Nacionalinis ir registracijos ženklas</b>	<b>LY-ELA</b>
<b>Įvykio vieta ir data</b>	<b>Rojūnų aerodromas 2008 m. sausio 14 d.</b>

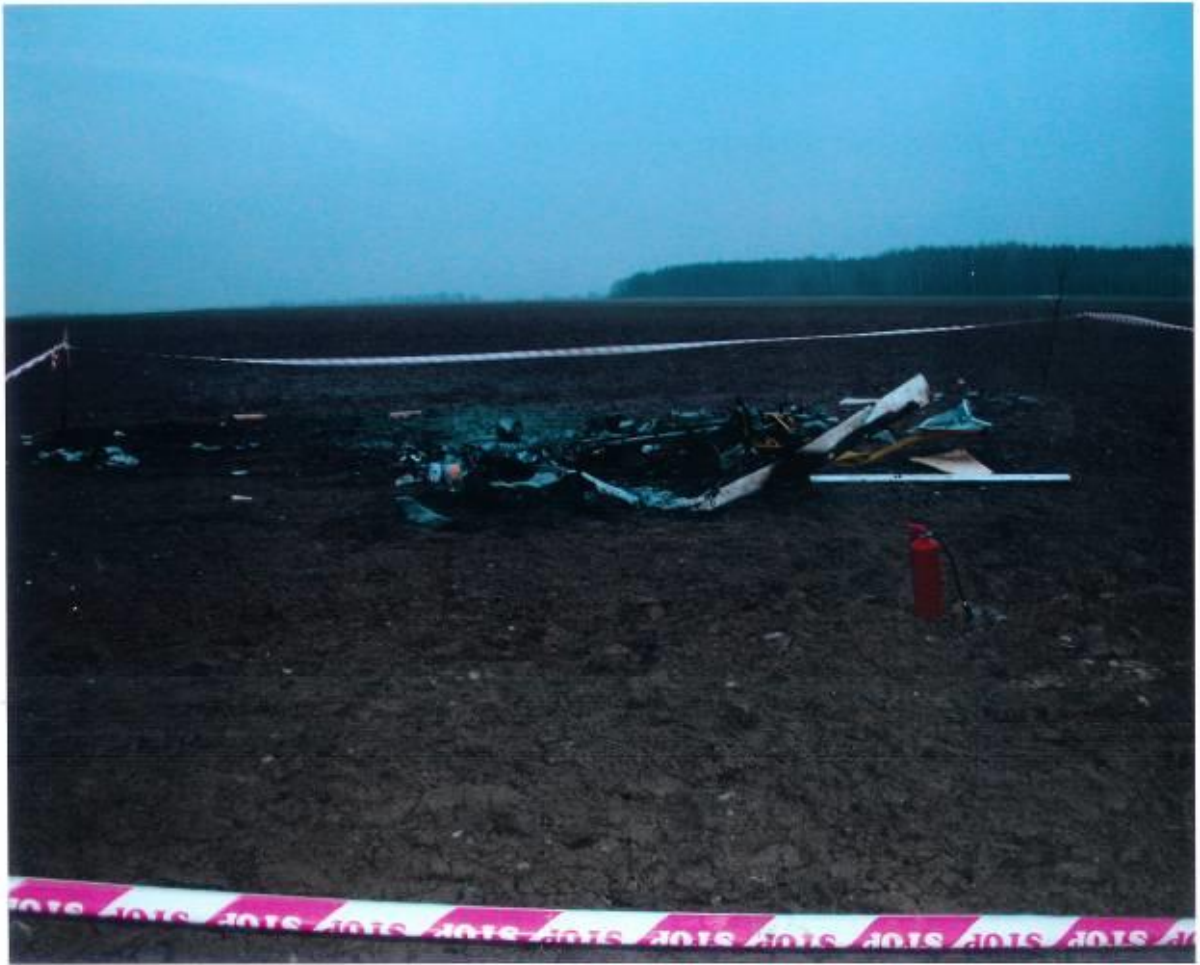
**1 Priedas**

Nuo smūgio į žemės paviršių ir po to kilusio gaisro malūnsparnis buvo visiškai sunaikintas (žr. 1 priedą).

Malūnsparnis nukrito į su KTT besiribojantį arimą 170 m piečiau KTT centrinės linijos prie kelio, vedančio į aerodromą. Kritimo vietos koordinatės: N 55° 36.516', E 024° 13.062'. Apdegusios malūnsparnio liekanos gulėjo kompaktiškai už 3 m nuo pirminio smūgio į žemę vietos.

Tai rodo, kad malūnsparnio horizontalus greitis susidūrimo su žeme metu buvo mažas. Smulkios nuolaužos išsibarstė 11 m x 8 m plote (žr. 1 priedą).

Po susidūrimo su žeme kilus gaisrui malūnsparnis stipriai apdegė, išskyrus jo galinę ir atsiskyrusią stabilizatoriaus viršutinę dalis. Gaisrą rankiniais gesintuvais užgesino atbėgę aerodrome buvę žmonės.
