**LIETUVOS RESPUBLIKOS SUSISIEKIMO MINISTERIJOS  
ORLAIVIŲ AVARIJŲ BEI INCIDENTŲ TYRIMŲ VADOVAS**

**ORLAIVIO AVARIJOS TYRIMO  
GALUTINĖ ATASKAITA**

Nr. B02-08

<b>Naudotojas</b>	<b>Sky Service Aviation, S.L.</b>
<b>Gamintojas</b>	<b>Sukhoi OKB</b>
<b>Orlaivio tipas</b>	<b>SU-29</b>
<b>Nacionalinis ir registracijos ženklas</b>	<b>EC-HPX</b>
<b>Įvykio vieta ir data</b>	<b>Rojūnų aerodromas, 2008 m. birželio 18 d.</b>

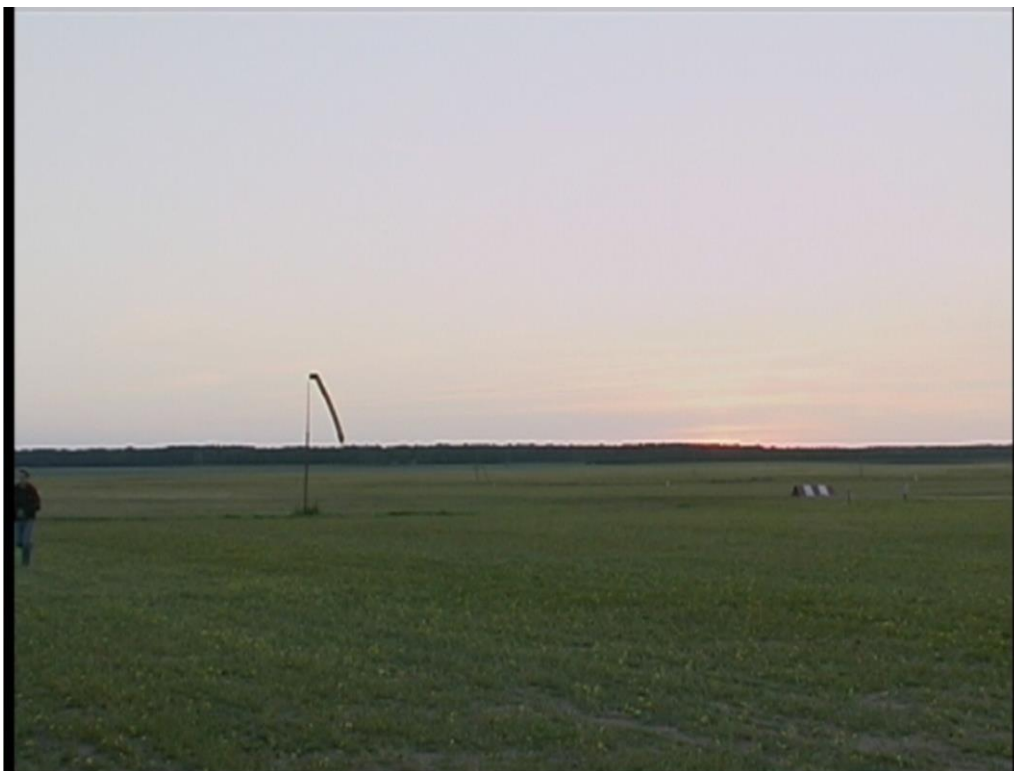
Iš filmuotos medžiagos matyti, kad lėktuvo SU-29 bandymų tūpti metu, faktinis oras buvo geras: debesų virš aerodromo nebuvo, matomumas apie 8–10 km. Aerodromo vėjarodis, esantis KTT 09 pradžioje, jo dešinės saugos juostoje, rodė nestiprų stabilų 3-5 m/s stiprumo pietų krypties vėją. Saulė buvo ką tik nusileidusi ir prasidėję sutemos (žr. 1 pav.).

1 pav. Meteorologinės sąlygos aerodrome SU-29 tūpimo metu

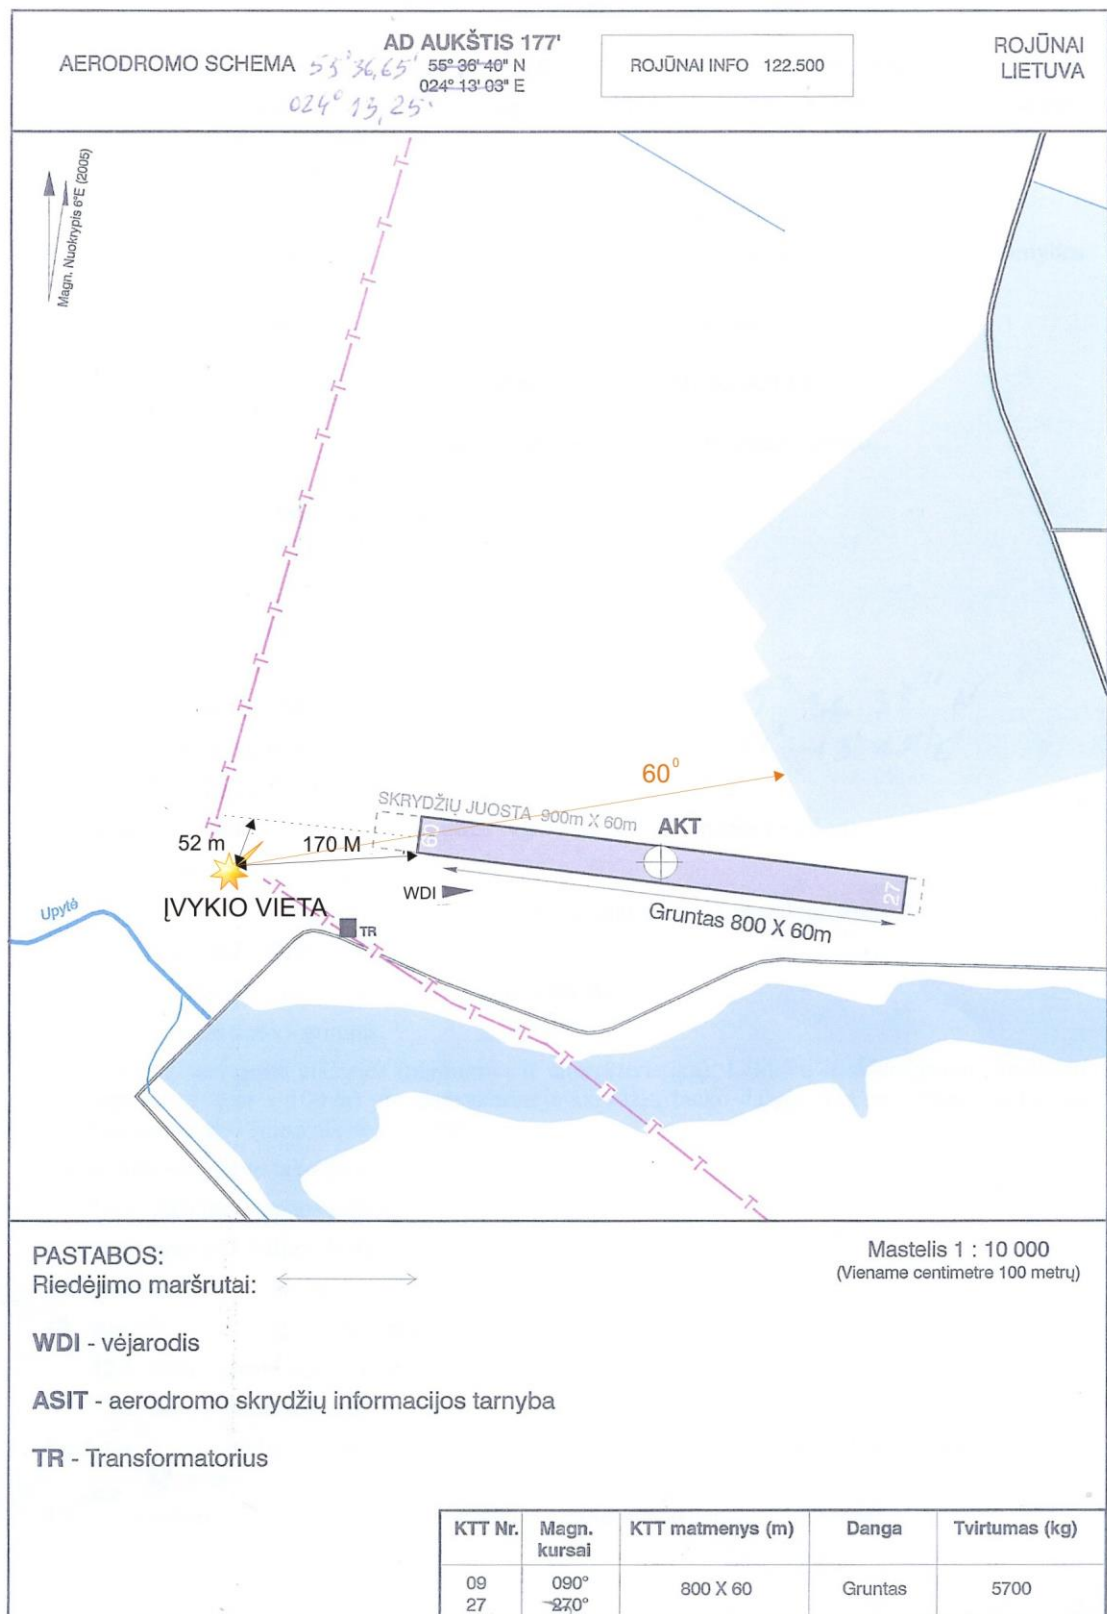
Rojūnų aerodromas (žr. 2 pav.) yra už 16 km nuo Panevėžio miesto centro. Jo koordinatės: 55°36,65'N, 024°13,25'E. Aerodromas priklauso fiziniam asmeniui. Aerodromo aukštis virš jūros lygio 54 m. Kilimo ir tūpimo takų magnetiniai kursai: MK 090°×270°, matmenys 800 m × 60 m. KTT danga – gruntas. Lėktuvų grupė leidosi kursu 90°, pučiant šoniniam nestipriam pietų krypties vėjui.

2 pav. Avarijos vieta Rojūnų aerodromo schemoje

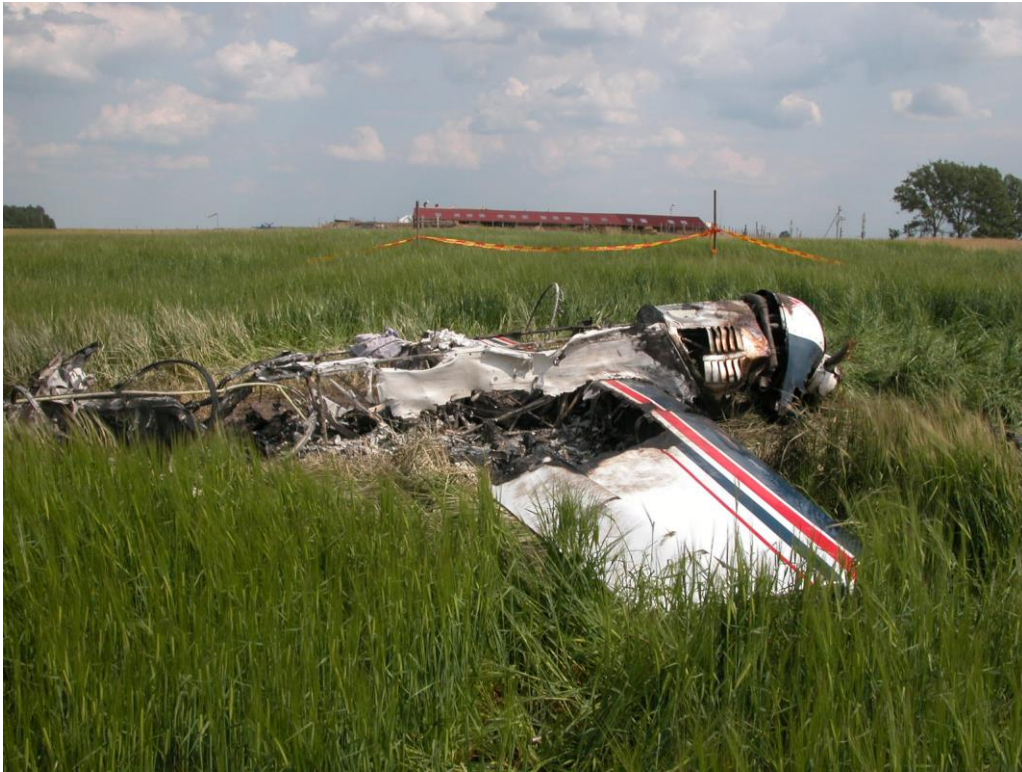
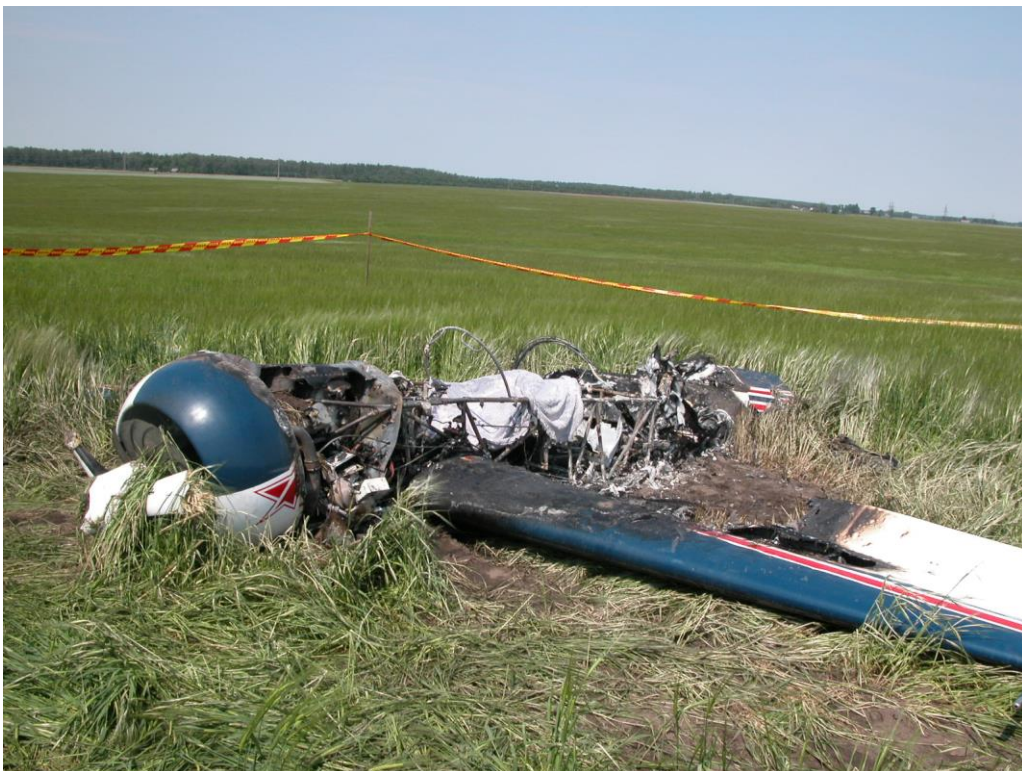
Smūgio į žemę ir po to kilusio gaisro metu lėktuvas buvo neatstatomai sunaikintas (žr. 3 ir 4 pav.).

Lėktuvas plokščiai atsitrenkė į žemės paviršių šalia aerodromo, dešinėje KTT 09 pusėje. Liudininko teigimu, lėktuvo priekinė dalis smūgio metu buvo pakelta. Pralėkęs 28 m žole, jis sustojo 170 m nuo KTT 09 ir 52 m nuo jo ašinės linijos pasisukęs nosimi į pietus (žr. 3 pav.). Pirmojo smūgio metu kilęs gaisras greitai įsiliepsnojo ir visiškai sunaikino lėktuvą (žr. 3 ir 4 pav.).

Lėktuvas užsidegė nuo smūgio į žemės paviršių. Pagrindinės gaisro židinių vietos buvo užsidegę lėktuvo benzino bakai: sparnų bakai, esantys kairiajame ir dešiniajame lėktuvo sparnuose, ir pagrindinis bakas, esantis tarp variklio ir priekinės kabinos. Gaisro metu labiausiai nukentėjo kabina, liemuo, stabilizatorius, kilis ir prie liemens esančios sparnų dalys (žr. 3 ir 4 pav.). Gaisras buvo gesinamas keturiais rankiniais gesintuvais. Jį padėjo gesinti po 20 min. atvažiavusi gaisrinė mašina.

3 pav. Lēktuvas SU-29 po avarijos

4 pav. Lēktuvas SU-29 po avarijos

4.1. Pasirengimo varžyboms ir jų metu Rojūnų aerodromo šeimininkams pasirūpinti papildomomis efektyvesnėmis gaisrų gesinimo priemonėmis.

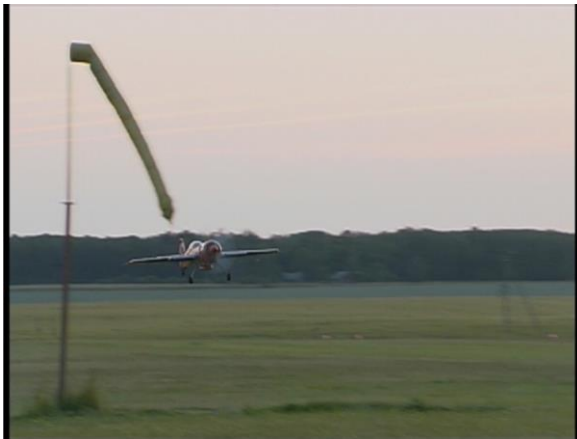
5 pav. SU-26 EC-HPD tūpimas

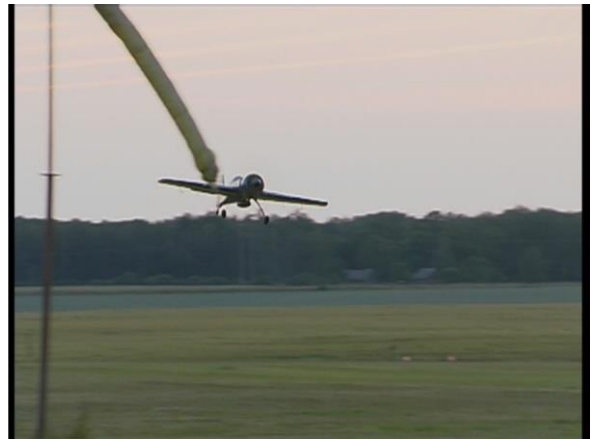
6 pav. SU-26 EC-HYU tūpimas

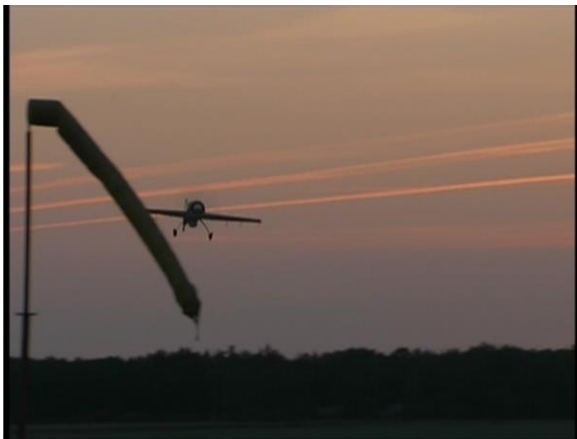
7 pav. SU-26 EC-JRQ tūpimas

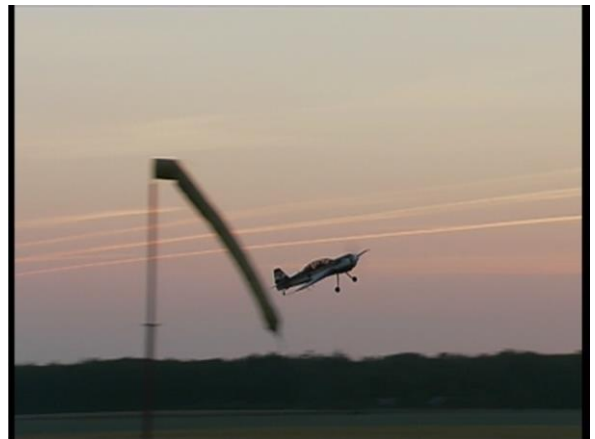
8 pav. SU-29 pirmas priartējimas tūpti

Iš filmuotos vaizdo medžiagos matyti, kad du pirmus kartus SU-29 priartėjo prie tūpimo tako mažesniu negu tūpimo kursu. Liudininkų teigimu, skirtumas tarp tūpimo tako kurso  $90^\circ$  ir lėktuvo skrydžio kurso buvo apie 30–40 laipsnių. Antro priartėjimo metu lėktuvas, būdamas KTT šone, anksti nužemėjo. Vaizdo įrašė taip pat matyti, kad lėktuvas priartėdavo prie KTT dideliu atakos kampu, kuris mažai skyrėsi nuo atakos kampo lėktuvui kylant pakartotiniam artėjimui. Lėktuvo žemėjimą prie tūpimo tako dideliu atakos kampu ir mažu greičiu patvirtino visi apklausti liudininkai, o vienas tvirtino, kad jį išgąsdino pavojingas SU-29 manevravimas, ir jis važiavo prie nusileidusio lėktuvo lakūno, kad šis radijo ryšiu pakalbėtų su SU-29 pilotu. Kadangi, liudininko teigimu, atskridę lėktuvai prieš nusileisdami apskrido apžvalgos ratą, panašu, kad SU-29 du kartus suklydo apskaičiuodamas artėjimo tūpti manevrą, t.y. antrą ir trečią posūkius, lėmusius per mažus šoninį ir išilginį nuotolius nuo KTT. Bandydamas priartėti trumpiausiu maršrutu, pilotas skrido mažiausiu įmanomu greičiu be greičio atsargos, o lėktuvo žemėjimas buvo panašus į kritimą, kuris buvo stabdomas padidinant variklio galią.

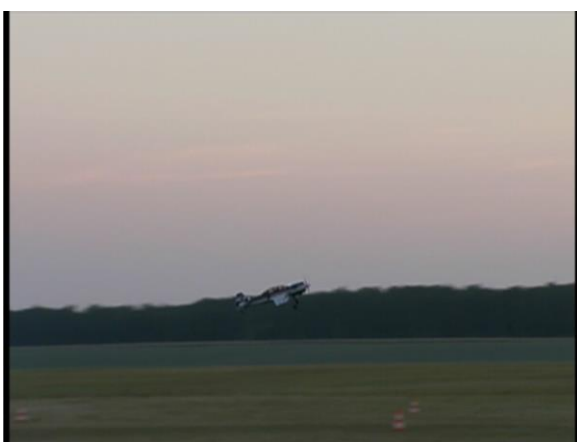
9 pav. SU-29 antras priartējimas tūpti

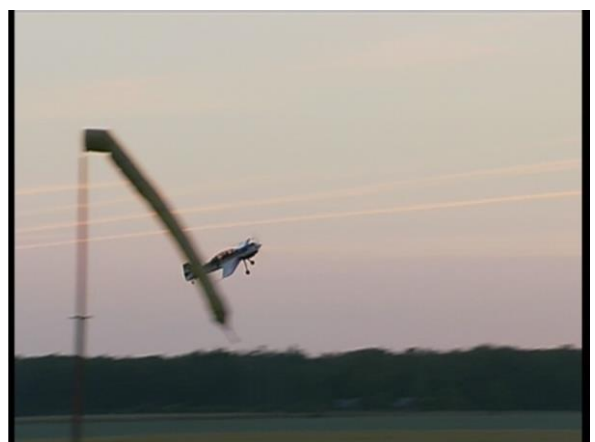
10 pav. SU-29 antras kilimas pakartotiniam artējimui
