**LIETUVOS RESPUBLIKOS SUSISIEKIMO MINISTERIJOS
ORLAIVIŲ AVARIJŲ BEI INCIDENTŲ TYRIMŲ VADOVAS**

**ORLAIVIO AVARIJOS TYRIMO
GALUTINĖ ATASKAITA
Nr. B03-08**

Naudotojas	Šilutės aeroklubas
Gamintojas	Aeros Ltd, Ukraina
Orlaivio tipas	Ultralengvasis lėktuvas „Sky Ranger“
Nacionalinis ir registracijos ženklas	LY-UBD
Įvykio vieta ir data	Šilutės aerodromas 2008 m. liepos 29 d.

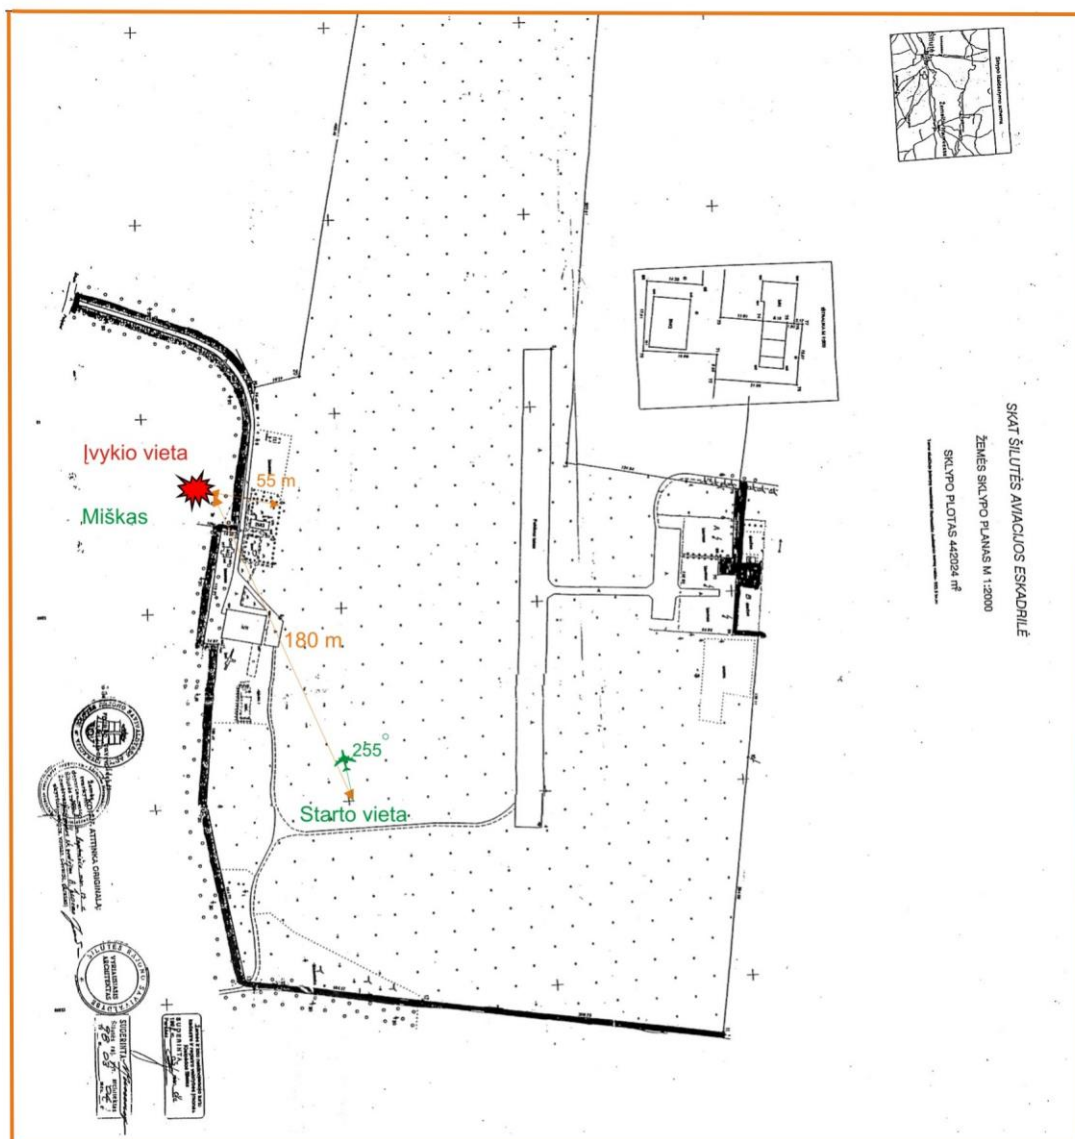
1 pav. Lėktuvo LY-UBD starto ir įvykio vietos Šilutės aerodromo plane

Komisija atkreipė dėmesį į tai, kad įtakos avarinei skrydžio baigčiai turėjo ir piloto netinkamai išnaudotas kilimui aerodromas. Atstumas nuo piloto parodytos kilimo pradžios vietos iki įvykio vietos tesudarė 180 m. Pilotas kilo nuo artimiausio aerodromo pakraščio kliūčių link, neįvertinęs variklio gedimo galimybių. Jei pilotas būtų labiau išnaudojęs didelį aerodromo ilgį vakarų–rytų kryptimi ir nuvairavęs lėktuvą kiek toliau, varikliui nustojus dirbti šiame aukštyje jis būtų galėjęs saugiai nutupdyti lėktuvą aerodrome.

4.1. Visiems ultralengvųjų orlaivių pilotams kylant iš didelių aerodromų išnaudoti maksimalų aerodromo ilgį įvertinant galimybę, jog pakilus gali sustoti variklis.

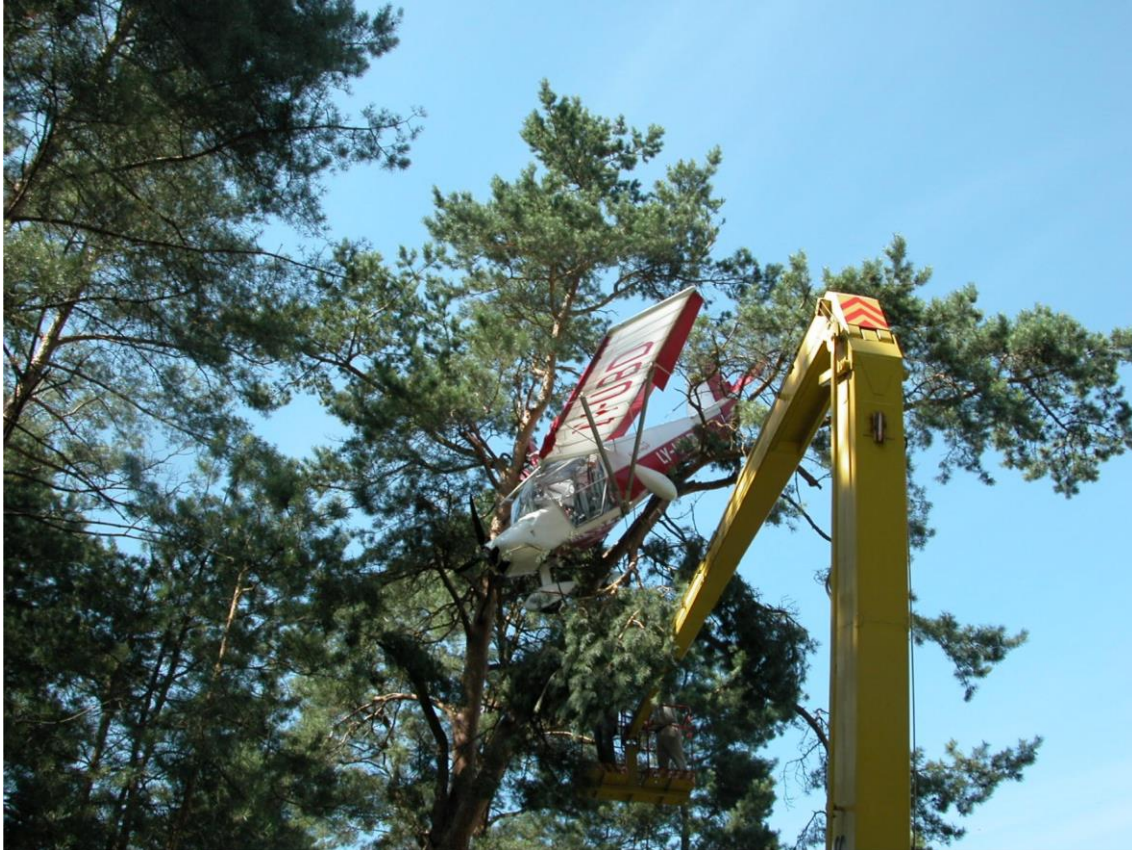
Nuo susidūrimo su medžio šakomis buvo pažeista lėktuvo „Sky Ranger“ abiejų sparnų konstrukcija, sparnų tvirtinimo mazgai, liemens priekinės dalies dešinėsios apatinės pusės dangą, vamzdelinė liemens konstrukcija, važiuoklės kairės atramos tvirtinimo mazgas, dešinės pusės aukščio vairas, kabinos priekinio stiklo vietos plėvelė.

Kaip matyti iš nuotraukos (žr. 2 pav.), lėktuvas įstrigo pušies viršūnėje tarp dviejų didelių jos kamieno atšakų. Pagrindinės lėktuvo susidūrimo su šakomis vietos – sparnai ir važiuoklės kairioji atrama. Lėktuvas liko kabėti nesuiręs.

2 pav. Lėktuvo LY-UBD padėtis medyje po avarijos

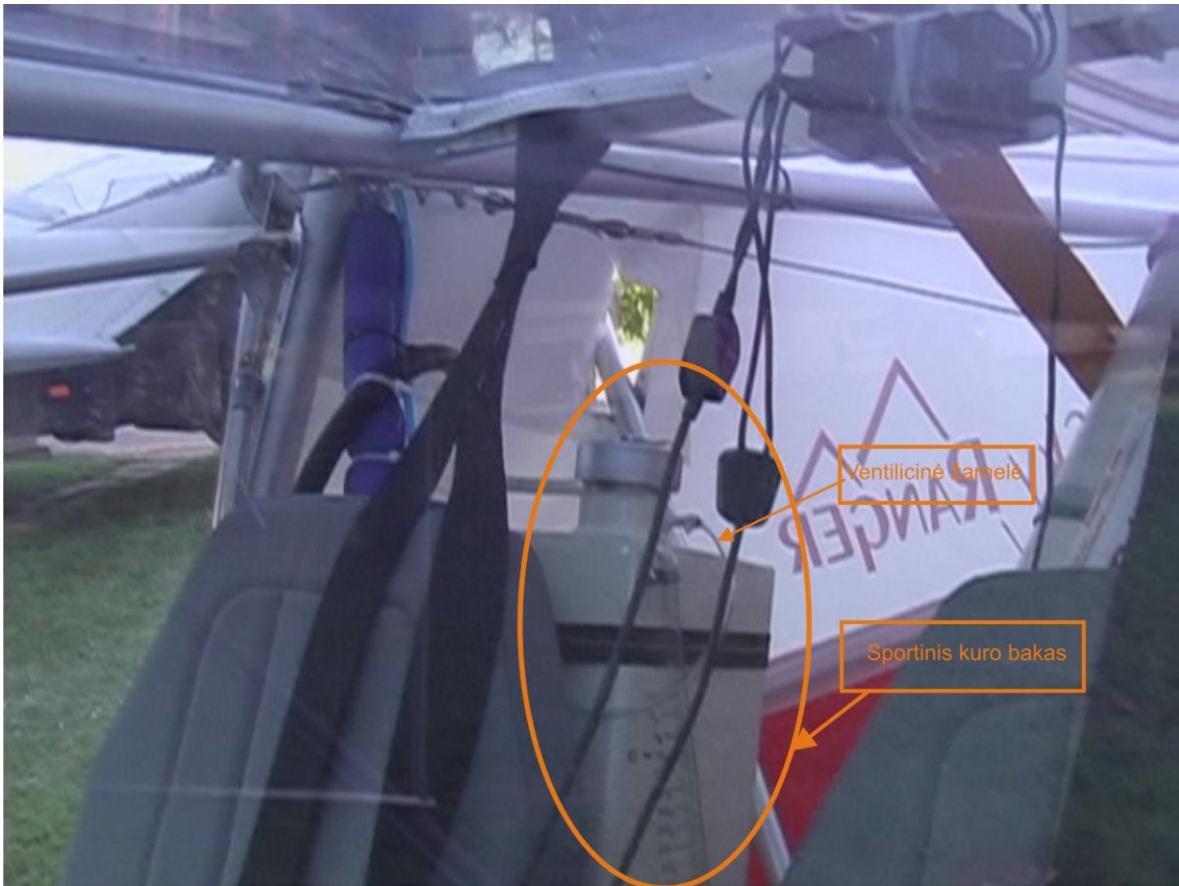
Lėktuvas buvo rengiamas varžyboms, jo kabinoje už dešinėsios sėdynės buvo sumontuotas specialus nedidelės talpos kuro bakas (žr. 3 pav.). Bakas buvo naujai įdėtas, ir avarija pasibaigęs

skrydis buvo pirmas po šio pakeitimo. Piloto teigimu, naująjį baką sumontavo jis pats. Po avarijos apžiūrėjęs lėktuvą pilotas pamatė, kad kuro bako ventiliacinė žarnelė netinkamai pritvirtinta prie kabinos rėmo. Žarnelės viršutinis galas buvo užlenktas ir užspaustas plastikiniu dirželiu.

Komisijos nuomone, užlenkta ir užspausta plastikiniu dirželiu ventiliacinė žarnelė galėjo būti variklio sustojimo ore priežastis, nes per užspaustą ventiliacinę žarnelę oras negalėjo patekti į bako vidų, ir dirbant varikliui bako viduje slėgis ėmė mažėti. Slėgiui nukritus iki kritinės ribos, diafragminis kuro siurblys nustojo tiekti benzina į variklio karbiuratorius ir variklis sustojo.

3 pav. Sportinis kuro bakas lėktuvo LY-UBD kabinoje

Lėktuvo „Sky Ranger“ LY-UBD avarijos priežastis – sustojęs ore dėl neteisingai sumontuoto kuro bako variklis ir neteisingai pasirinkta kilimo vieta aerodrome.
