**LIETUVOS RESPUBLIKOS SUSISIEKIMO MINISTERIJOS  
ORLAIVIŲ AVARIJŲ BEI INCIDENTŲ TYRIMŲ VADOVAS**

**ORLAIVIO AVARIJOS TYRIMO  
GALUTINĖ ATASKAITA**

Nr. B04-08

<b>Naudotojas</b>	<b>Privatus asmuo</b>
<b>Gamintojas</b>	<b>OOO „OTTO LILIENTHAL“</b>
<b>Orlaivio tipas</b>	<b>X-32 BEKAS</b>
<b>Nacionalinis ir registracijos ženklas</b>	<b>LY-EBR</b>
<b>Įvykio vieta ir data</b>	<b>Daukšių aerodromas, 2008 m. rugsėjo 6 d.</b>

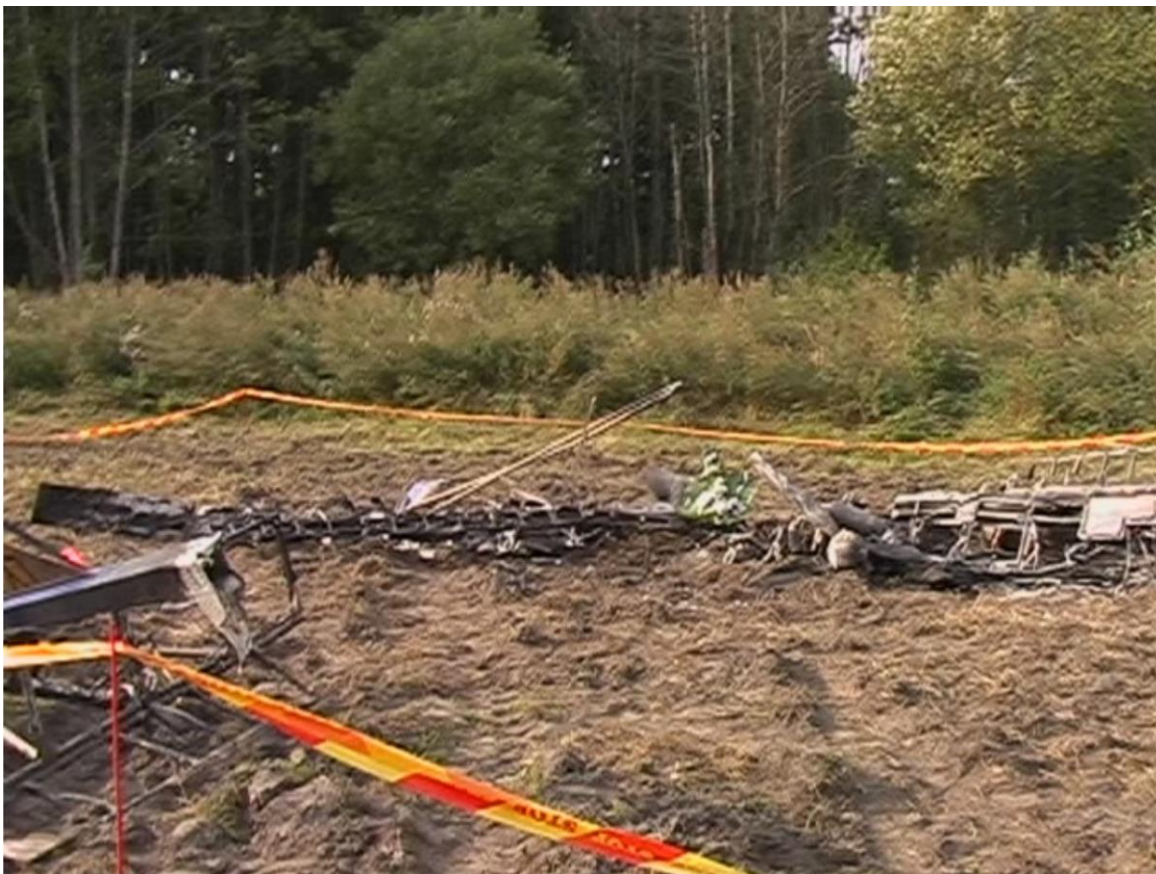
Įvykio metu lėktuvas X-32 BEKAS LY-EBR buvo visiškai sunaikintas (žr. 1 pav.).

1 pav. Lėktuvas X-32 BEKAS LY-EBR po avarijos

Gaisras įsiplieskė iš karto po lėktuvo susidūrimo su žeme. Jis buvo gesinamas aerodrome buvusių ugniagesių. Nors gelbėtojai į įvykio vietą atvyko po keleto minučių, lėktuvo nuolaužos apdegė labai stipriai (žr. 1 pav.).

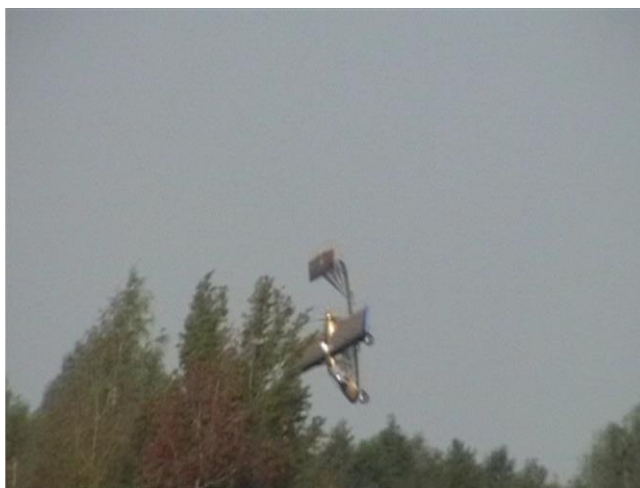
Lėktuvas nukrito į su aerodromu besiribojantį arimą prie pat miškelio, 295 m atstumu nuo kairiojo KTT 34 pakraščio ir 200 m nuo jo galo (žr. 4 pav.). Iš filmuotos vaizdo medžiagos (žr. 3 pav.) matyti, kad lėktuvas įsirėžė į žemę vertikaliai  $90^{\circ}$  kampu. Nuolaužos išsibarstė nedideliame  $10 \text{ m} \times 6 \text{ m}$  plote. Kilusio gaisro metu jos stipriai apdegė (žr. 1 pav.).

3 pav. Lėktuvo padėtis prie žemės

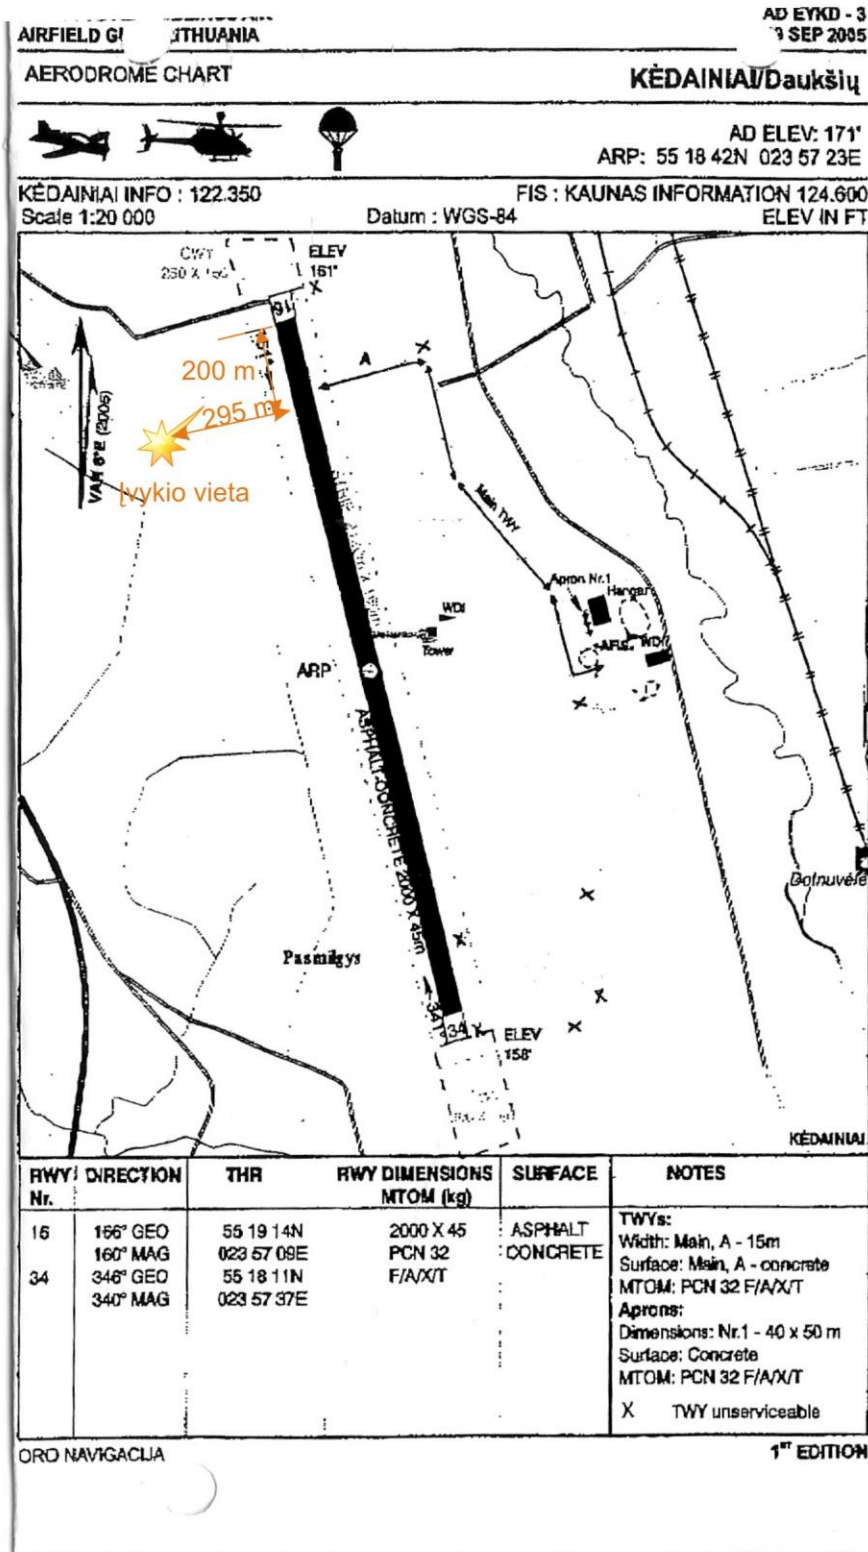
4 pav. Įvykio vieta aerodromo schemoje

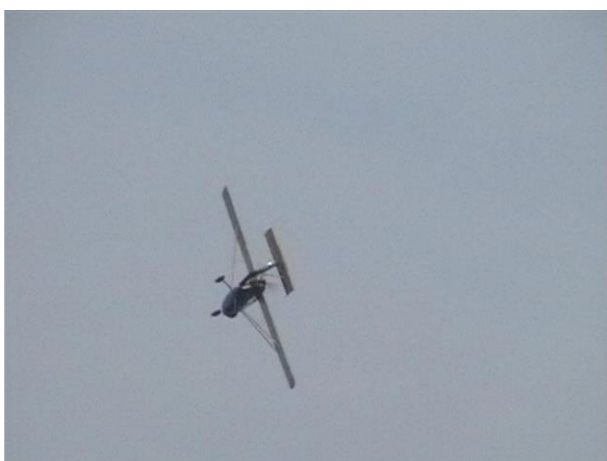
Iš vaizdo medžiagos matyti, kad lėktuvo X-32 pokrypis paskutiniojo posūkio metu siekė apie 70°.

5 pav. X-32 paskutiniojo posūkio metu

Iš vaizdo medžiagos matyti, kad lėktuvo avarija įvyko dėl netyčinio patekimo į spiralę atliekant dešinį posūkį su dideliu, apie  $70^\circ$  pokrypiu. Tai galėjo įvykti dėl nekoordinuoto posūkio arba dėl sumažėjusio lėktuvo tikrojo greičio sukantis pavėjui, nes dešiniojo posūkio metu vėjas pūtė iš kairės pusės. Iš 6 ir 7 pav. matyti, kad bandydamas kuo greičiau išvesti lėktuvą iš žemėjimo ir sukimosi, pilotas, priešingai skrydžių vadovo rekomendacijoms visus vairus pastumti į neutralią padėtį, aukščio vairą atlenkė į viršų, o eleronus – maksimaliai į kairę. Taip buvo sumažinta galimybė lėktuvui greičiau padidinti greitį, reikalingą išvesti jį iš spiralės. Atrodo, kad aukščio vairas buvo

4.1. Lietuvos ultralengvųjų orlaivių pilotų federacijai nustatyti ultralengvųjų orlaivių pilotų mokymo (lėktuvais) programoje detalesnį teorinį ir praktinį pilotų parengimą, kaip išvesti lėktuvą iš netyčinio patekimo į spiralę.

4.2. Lietuvos ultralengvųjų orlaivių pilotų federacijai papildyti ultralengvųjų orlaivių pilotų mokymo (lėktuvais) programos reikalavimus mokomiesiems lėktuvams, nustatant galimybę atlikti šiais lėktuvais suktuką.

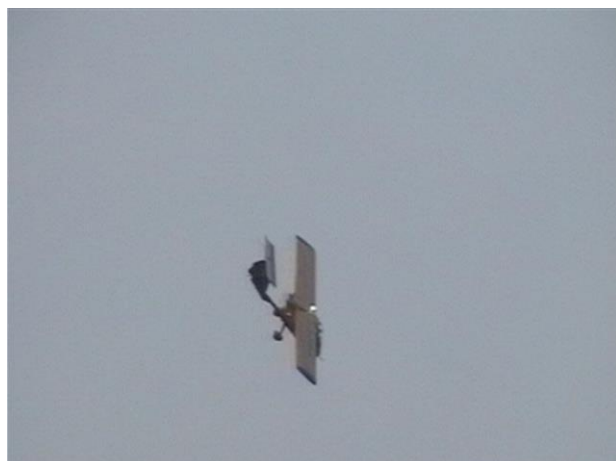
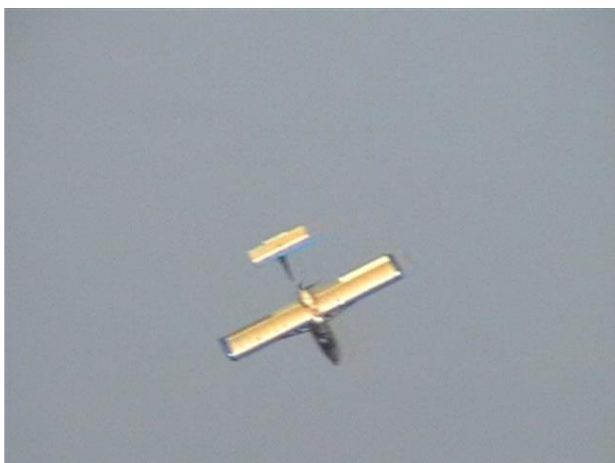
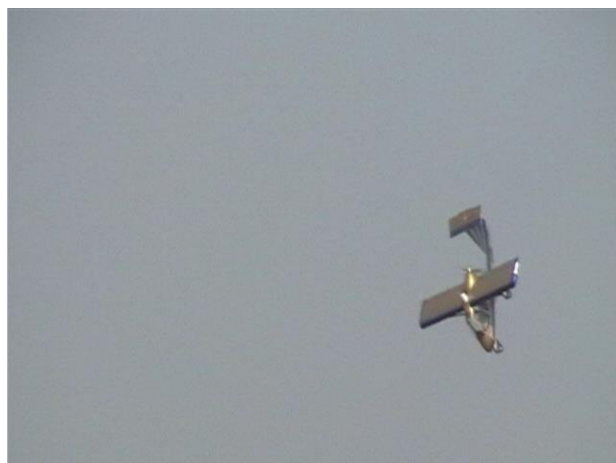
6 pav. X-32 spiralėje

7 pav. X-32 spiralėje

8 pav. X-32 spiralėje

pastumtas į neutralią padėtį vėliau, lėktuvui sparčiai artėjant prie žemės. Kadangi netyčinio patekimo į spiralę metu lėktuvo aukštis buvo kritinis (apie 50–60 m), norėdamas išsigelbėti pilotas turėjo veikti absoliučiai tiksliai ir greitai.

Orlaivio X-32 BEKAS LY-EBR avarijos priežastimi tapo pilotavimo klaidos, padarytos atliekant posūkį su pokrypiu, didesniu už maksimaliai leistiną, ir skrendant neleistinais mažame aukštyje.
