**MINISTERSTWO INFRASTRUKTURY
PAŃSTWOWA KOMISJA BADANIA WYPADKÓW LOTNICZYCH**

RAPORT KOŃCOWY

zdarzenie nr: 170/09

**statek powietrzny: balon na ogrzane powietrze;
Cameron TR-70; LY-OCU**

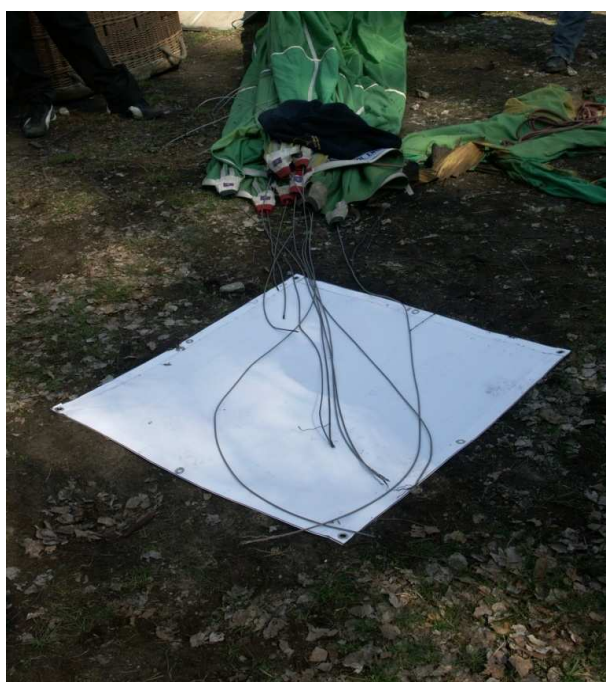
Rys. 2. Na pierwszym planie 10 z 12 linek nośnych powłoki upalonych po kolizji z linią elektryczną. W głębi zdjęcia widoczne uszkodzenia fartucha.

- a. Zderzenie z przewodami linii elektrycznej nastąpiło w fazie podejścia do lądowania.
- b. W wyniku zwarcia przewodów linii elektrycznej nastąpiło przepalenie 10 z 12 linek nośnych powłoki. Stwierdzono również uszkodzenia linek nośnych kosza, wspornika i osłony związane z przeskokiem iskry elektrycznej.

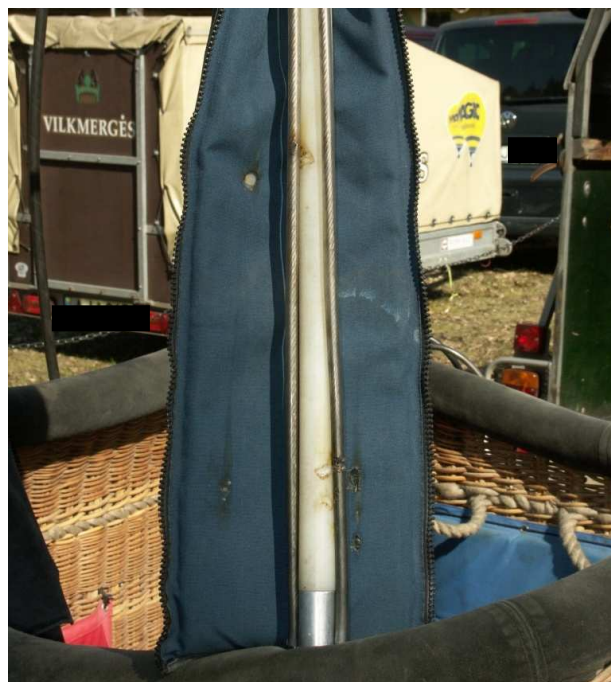
Rys 3. Uszkodzenia linek kosza, wspornika palnika i osłony, spowodowane przeskokiem iskry elektrycznej.

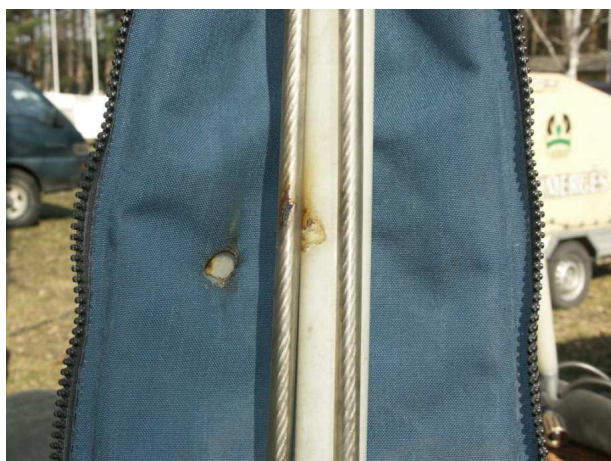
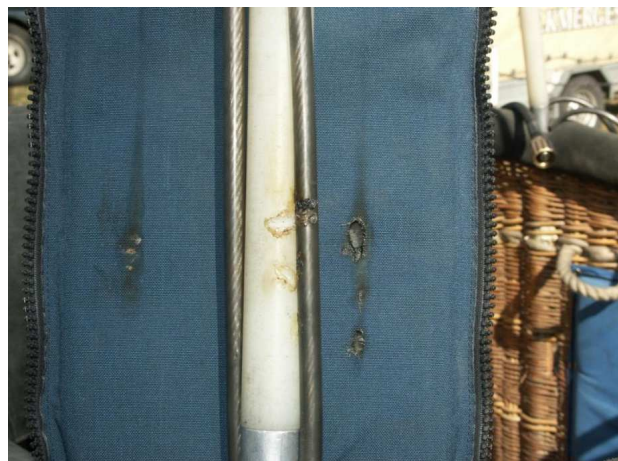
Rys. 4 i 5. Zbliżenia uszkodzeń linek nośnych kosza, wsporników i osłony
