**LIETUVOS RESPUBLIKOS SUSISIEKIMO MINISTERIJOS
ORLAIVIŲ AVARIJŲ BEI INCIDENTŲ TYRIMŲ VADOVAS**

**ORLAIVIO AVARIJOS TYRIMO
GALUTINĖ ATASKAITA
Nr.B02-09**

Naudotojas	VšĮ „Pilotų mokykla“
Gamintojas	Mooney Aircraft Corporation, JAV
Orlaivio tipas	M20C
Nacionalinis ir registracijos ženklas	LY-DFW
Įvykio vieta ir data	Paluknio aerodromas 2009 m. balandžio 29 d.

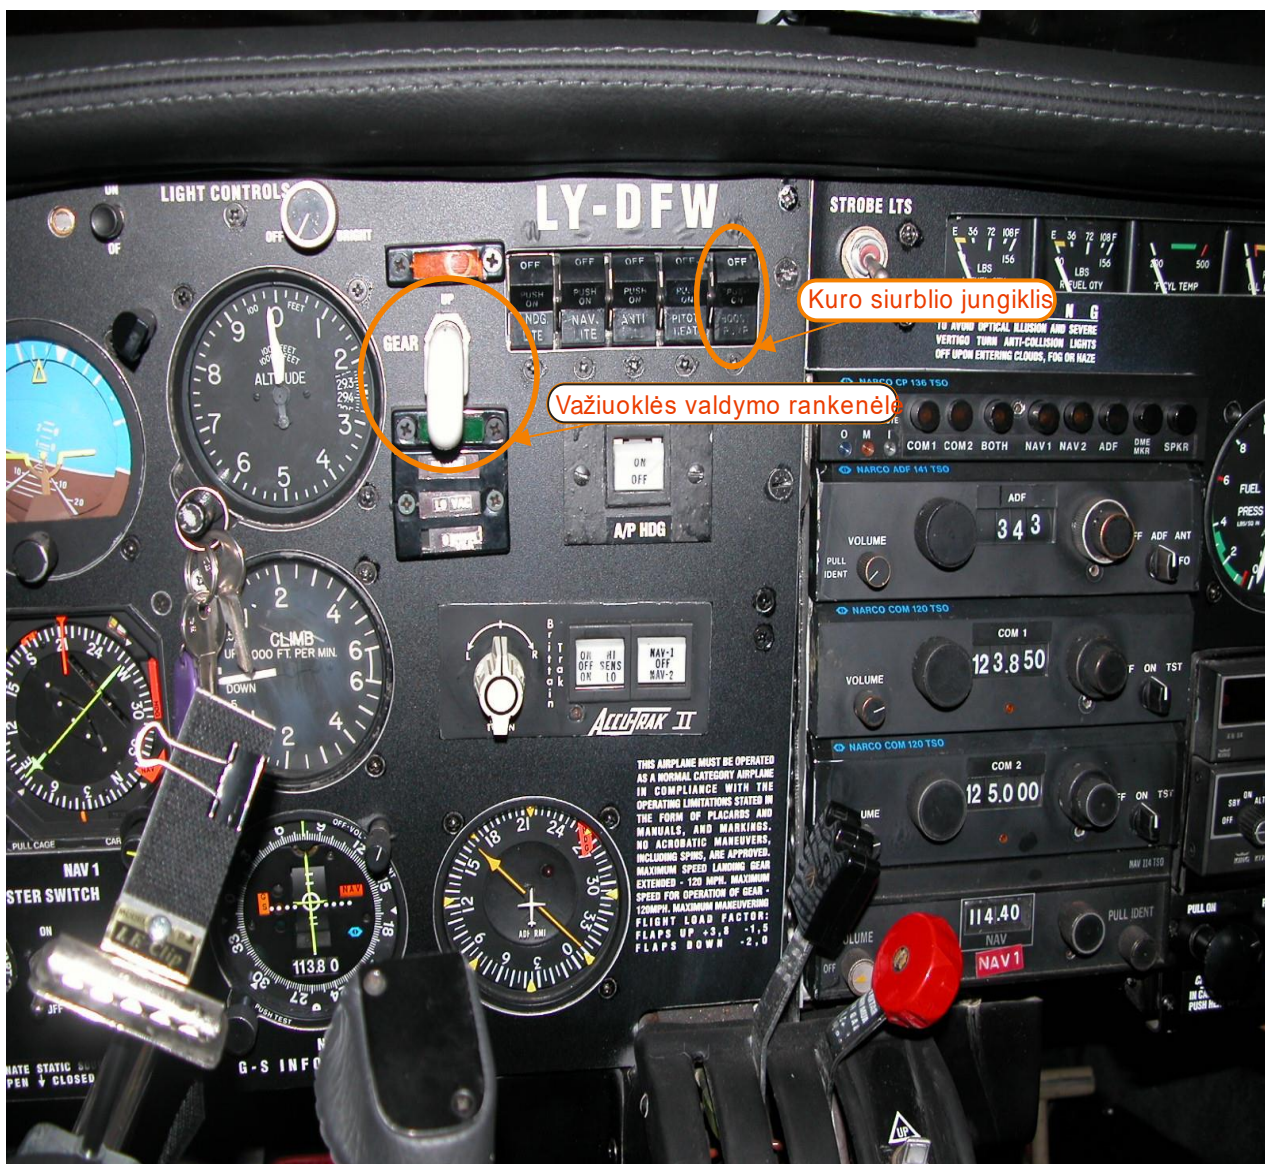
1 pav. Lėktuvo M20C LY-DFW prietaisų panelė

Lėktuvo M20C LY-DFW važiuoklės valdymo jungiklis su rankenėle yra prietaisų panelės centrinės dalies viršuje, o kuro siurblio jungiklis – dešiniau važiuoklės valdymo rankenėlės ir truputį aukščiau (žr. 1 pav.). Perjungus važiuoklės valdymo rankenėlę į viršų važiuoklė ištraukia, į apačią – išsileidžia (1 paveiksle – rankenėlės padėtis, kai važiuoklė išleista).

Kuro siurblys išjungiamas nuspaudus jungiklio viršutinę dalį (1 pav. kuro siurblio jungiklis įjungtoje padėtyje).

Kuro siurblio jungiklis nėra vienoje vertikaloje prietaisų panelės linijoje su važiuoklės valdymo rankenėle. Jis yra penkių jungiklių eilės, esančios dešiniau važiuoklės valdymo rankenėlės, kraštinėje dešinėje pozicijoje. Eksperimento metu dešine ranka išjungiant kuro siurblio jungiklį rankove užkabinti važiuoklės valdymo rankenėlės nepavyko. Važiuoklės valdymo rankenėlę teoriškai galima užkabinti išjungiant siurblių kaire ranka pratesus ją įstrižai prietaisų panelės, bet tai yra labai nepatogu ir todėl mažai tikėtina.

Lėktuvo M20C LY-DFW važiuoklė buvo įtraukta lėktuvui riedant po nusileidimo tūpimo taku pilotėi vietoj kuro siurblio jungiklio išjungimo klaidingai perjungus važiuoklės valdymo rankenėlę į įtrauktos važiuoklės padėtį.
