**LIETUVOS RESPUBLIKOS SUSISIEKIMO MINISTERIJOS
ORLAIVIŲ AVARIJŲ BEI INCIDENTŲ TYRIMŲ VADOVAS**

**ORLAIVIO AVARIJOS TYRIMO
GALUTINĖ ATASKAITA
Nr. B04-09**

Naudotojas	UAB „Vilsarma“
Gamintojas	Cirrus Design, JAV
Orlaivio tipas	Cirrus SR22-GTS G3
Nacionalinis ir registracijos ženklas	LY-WWW
Įvykio vieta ir data	Nidos aerodromas 2009 m. liepos 18 d.

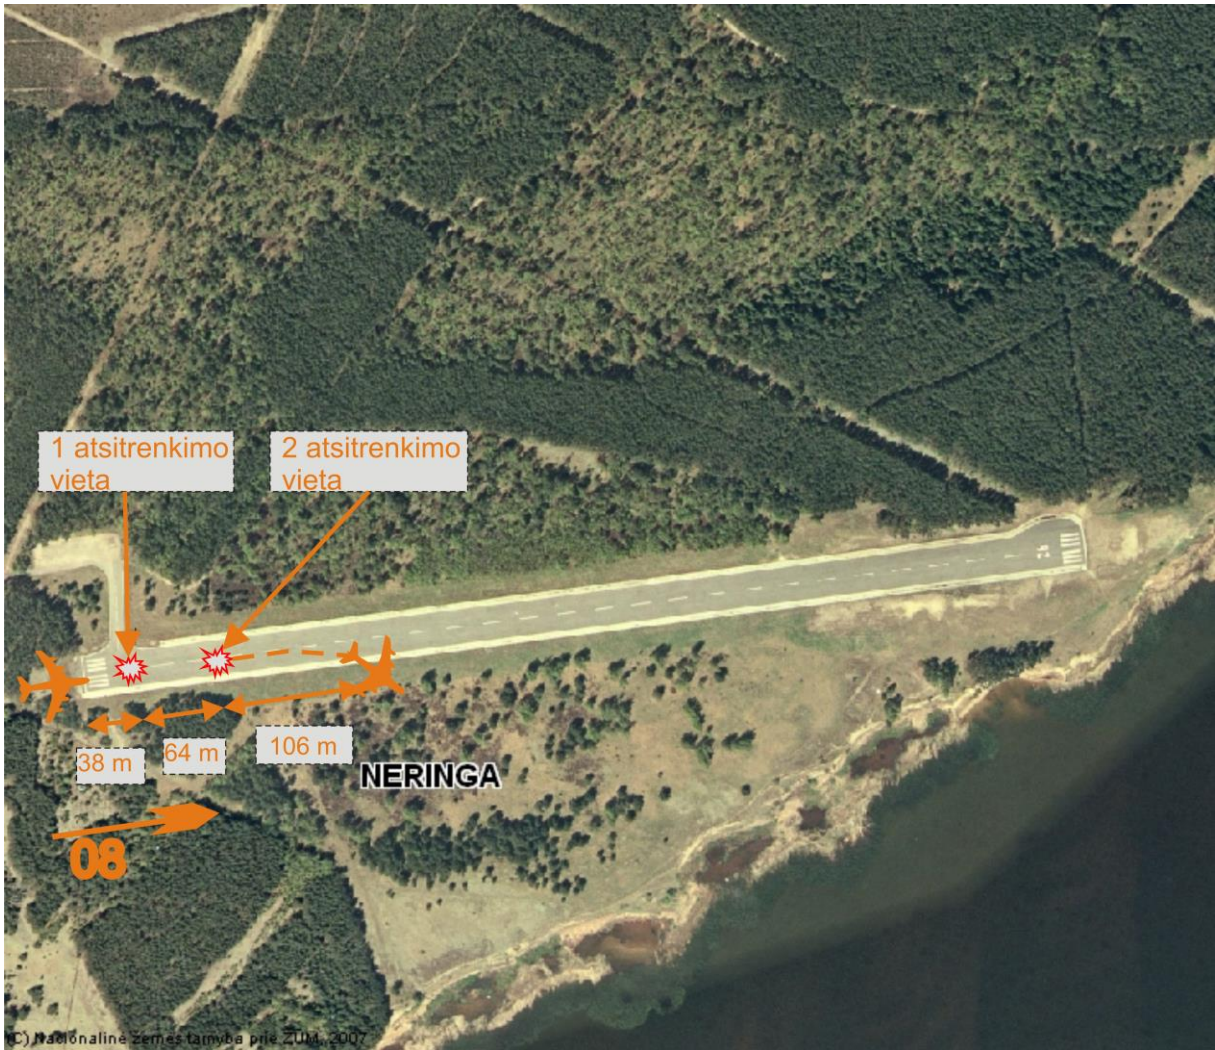
Leisdamasis į KTT 08, lėktuvas LY-WWW už 38 m nuo tako pradžios (žr. 1 pav.) važiuoklės priekine atrama taip stipriai trenkėsi į KTT paviršių, kad atrama lūžo ir atsiskyrė nuo lėktuvo (žr. 2 pav.). Lėktuvas atšoko nuo asfaltuoto tako ir nuskriejęs oru 64 m antrą kartą atsitrenkė į jį. Nuo pakartotinio smūgio lūžus dešinei važiuoklės atramai, lėktuvas pamažu sukdamasis į dešinę nučiuožė nuo tako ir sustojo šoninėje saugos juostoje už 3 m nuo betoninio pakraščio (žr. 3 pav.), 208 m atstumu nuo KTT pradžios. Čiuožimo metu susiglaudė ir kairioji važiuoklės atrama.

1 pav. Nidos aerodromas ir lėktuvo LY-WWW judėjimo schema avarinio tūpimo metu

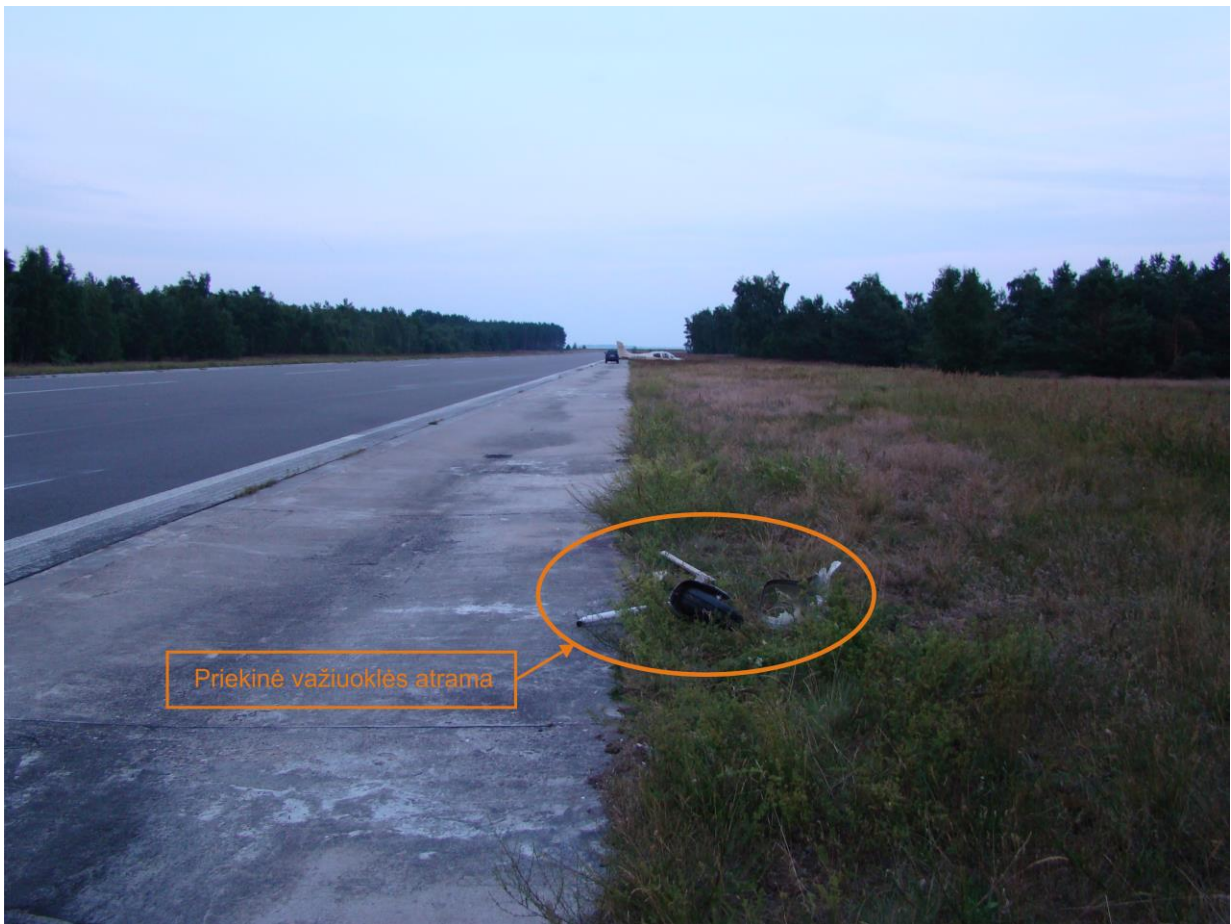
2 pav. Atsiskyrusi priekinė važiuoklės atrama

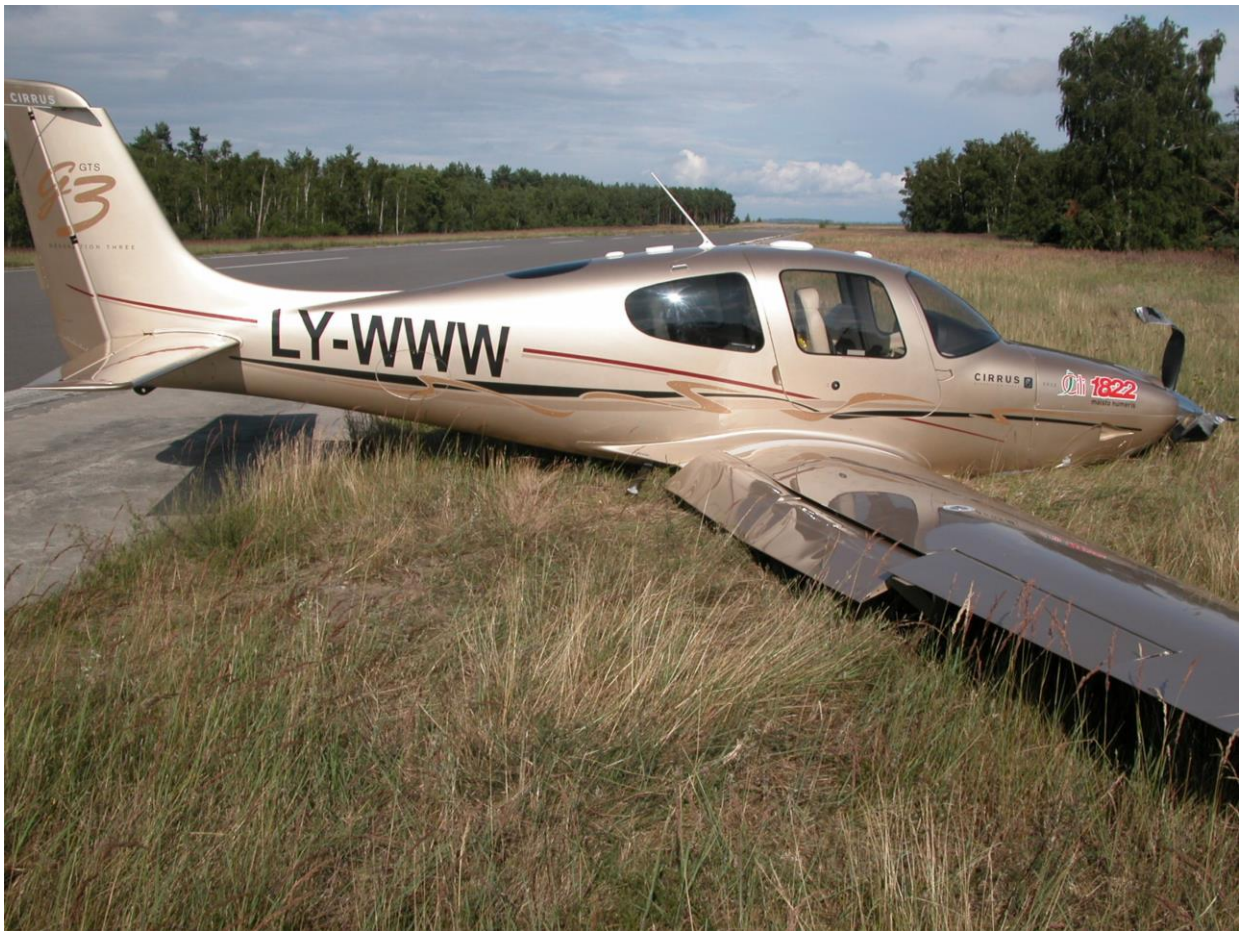
3 pav. Lėktuvo Cirrus SR22 padėtis po avarijos
