**LIETUVOS RESPUBLIKOS SUSISIEKIMO MINISTERIJOS  
ORLAIVIŲ AVARIJŲ BEI INCIDENTŲ TYRIMŲ VADOVAS**

**ORLAIVIO AVARIJOS TYRIMO  
GALUTINĖ ATASKAITA  
Nr. B05-09**

<b>Naudotojas</b>	<b>Privatus asmuo</b>
<b>Gamintojas</b>	<b>Privatus asmuo</b>
<b>Orlaivio tipas</b>	<b>Eksperimentinis savadarbis orlaivis</b>
<b>Nacionalinis ir registracijos ženklas</b>	<b>LY-XKD</b>
<b>Įvykio vieta ir data</b>	<b>Kretingos rajonas 2009 m. rugpjūčio 8 d.</b>

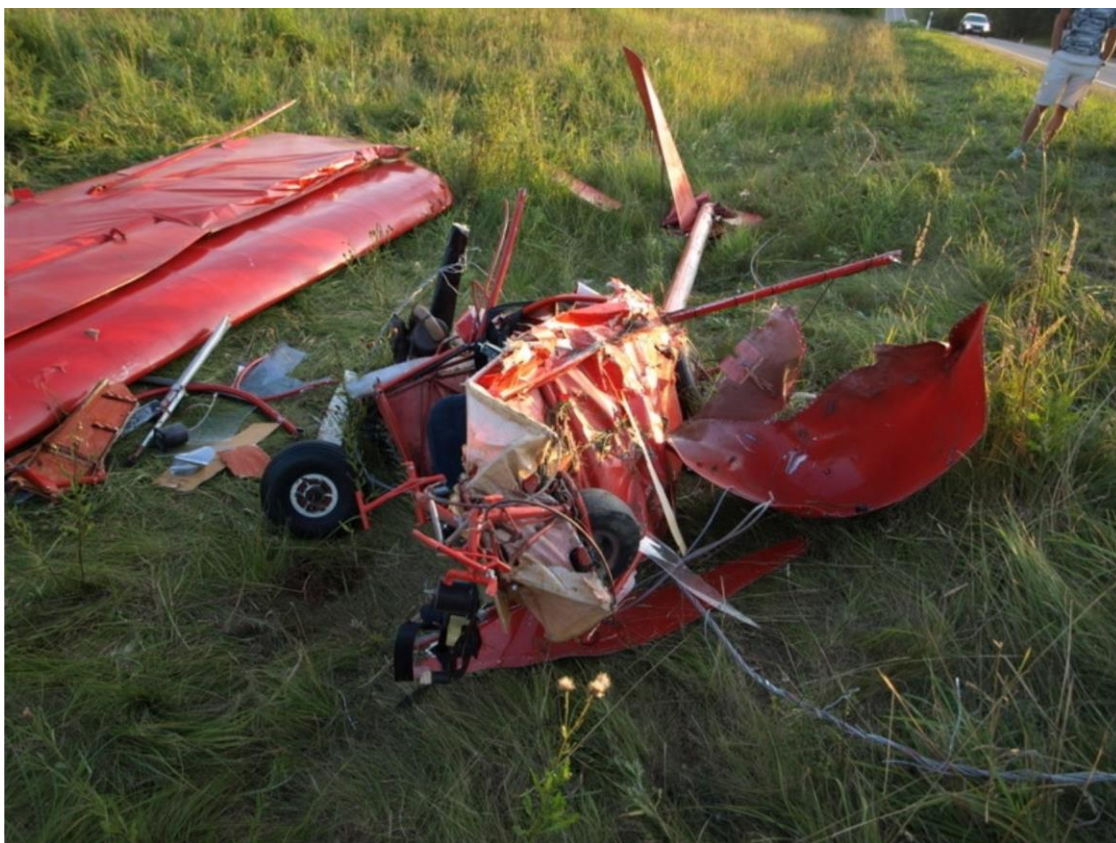
Nuo susidūrimo su elektros perdavimo linijų laidais ir po to sekusio smūgio į žemę lėktuvas LY-XKD buvo nepataisomai sulaužytas (žr. 1 pav.).

1 pav. Lėktuvas LY-XKD po avarijos

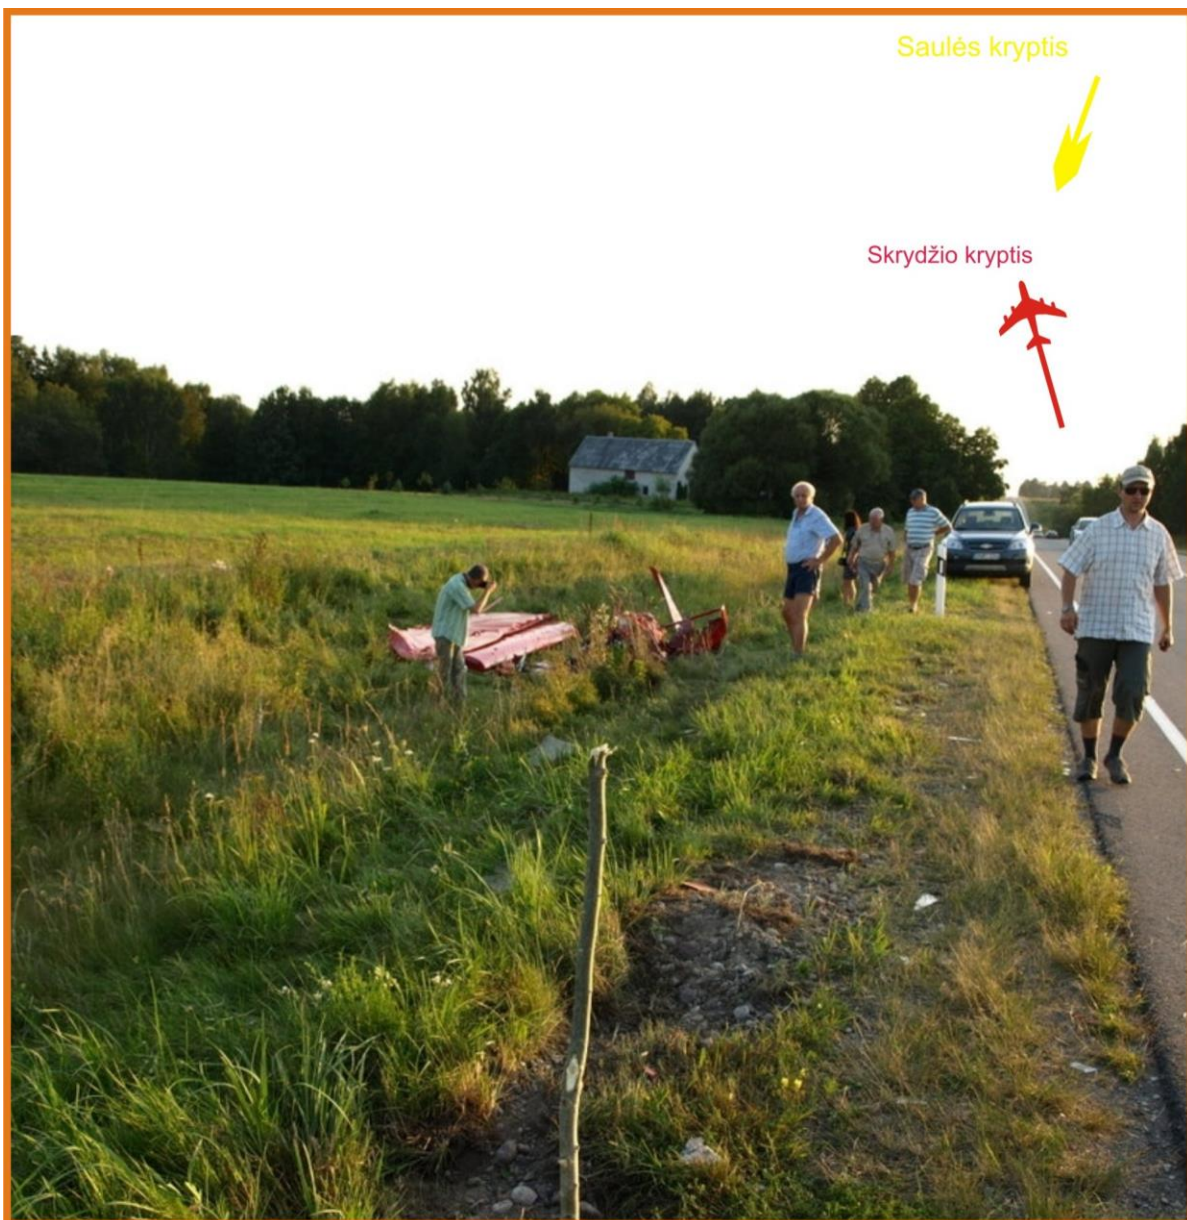
Orlaivio LY-XKD skrydžio metu faktinis oras, kaip matyti iš nuotraukos, padarytos tuoj po įvykio (žr. 3 pav.), buvo geras: debesų nebuvo, matomumas daugiau, kaip 10 km. Saulė skrydžio krypties atžvilgiu švietė 20–40 laipsnių kampu.

3 pieš. Oro sąlygos įvykio vietoje tuoj po įvykio

3.1.4. Didelę įtaką avarinei skrydžio baigčiai turėjo pilotui į akis šviečianti saulė.

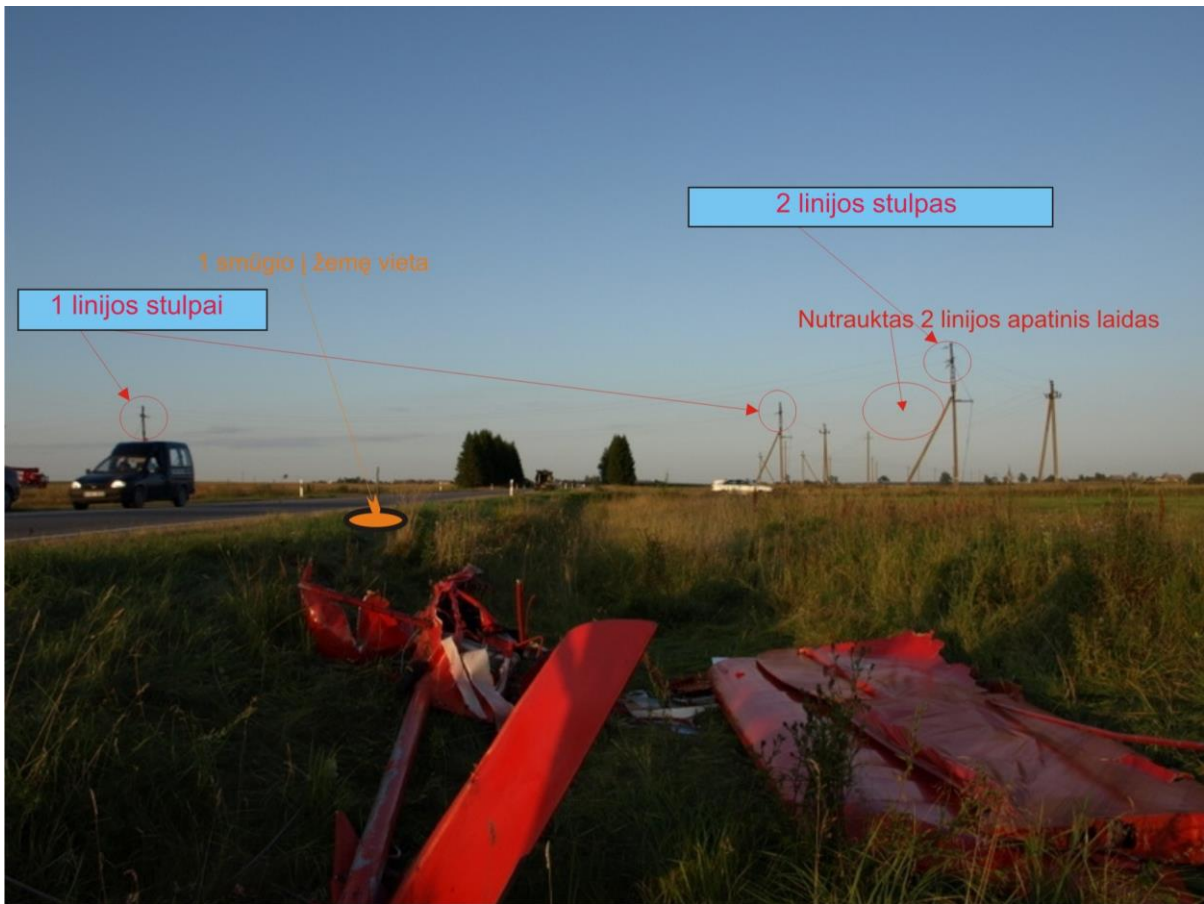
4 pav. Elektros perdavimo linijų padėtis ir lėktuvo LY-XKD vieta po avarijos

Skrisdamas žemame aukštyje, lėktuvas LY-XKD kliudė statmenai keliui nutiestas dvi lygiagrečias elektros perdavimo linijas. Abi linijos buvo trilaidės, jų laidų aukštis siekė apie 15 m. Lėktuvas nutraukė viršutinį pirmos perdavimo linijos (pagal skrydžio kryptį) laidą, po to apatinį antros linijos laidą, buvusį už 44 m nuo nutrauktojo pirmos linijos laido. Praradęs greitį lėktuvas atsitrenkė į žemę 1 m atstumu nuo kelio Šiauliai–Palanga kairiojo kelkraščio, už 30 m nuo antros linijos paskutiniojo laido. Atšokęs nuo žemės lėktuvas sustojo už 16 m nuo pirmojo susidūrimo su žeme vietos ir 6 m nuo kelio kairiojo kelkraščio. Nuolaužos išsibarstė kompaktiškai nedideliame plote (žr. 4 pav.).

Eksperimentinio orlaivio LY-XKD avarijos priežastimi tapo lėktuvo susidūrimas su elektros perdavimo linijų laidais jam skrendant nesaugiai žemame aukštyje.

4.1. Klaipėdos sklandymo klubo pirmininkui numatyti priemonės (iki naudotojo sutarčių ir aerodromo administracijos leidimų anuliavimo), užtikrinančias, kad Kartenos aerodromo naudotojai, nuolat arba periodiškai skraidantys aerodromo oro erdvėje, laikytųsi Vizualiųjų skrydžių taisyklėse nustatytą minimalaus skrydžio aukščio reikalavimų, skraidytų tinkamais skraidyti orlaiviais ir būtų tinkamai licencijuoti. Esant reikalui, atitinkamai pakeisti Kartenos aerodromo skrydžių instrukciją.
