**LIETUVOS RESPUBLIKOS SUSISIEKIMO MINISTERIJOS
ORLAIVIŲ AVARIJŲ IR INCIDENTŲ TYRIMŲ VADOVAS**

**ORLAIVIO AVARIJOS TYRIMO
GALUTINĖ ATASKAITA
Nr. TA-O-GA-02-11-4**

Naudotojas	Fiziniai asmenys
Gamintojas	SOCATA, Prancūzija
Orlaivio tipas	„Socata ST-10“
Nacionalinis ir registracijos ženklas	LY-ASH
Įvykio vieta ir data	Šeduvos aerodromas 2011 m. rugplūčio 13 d.

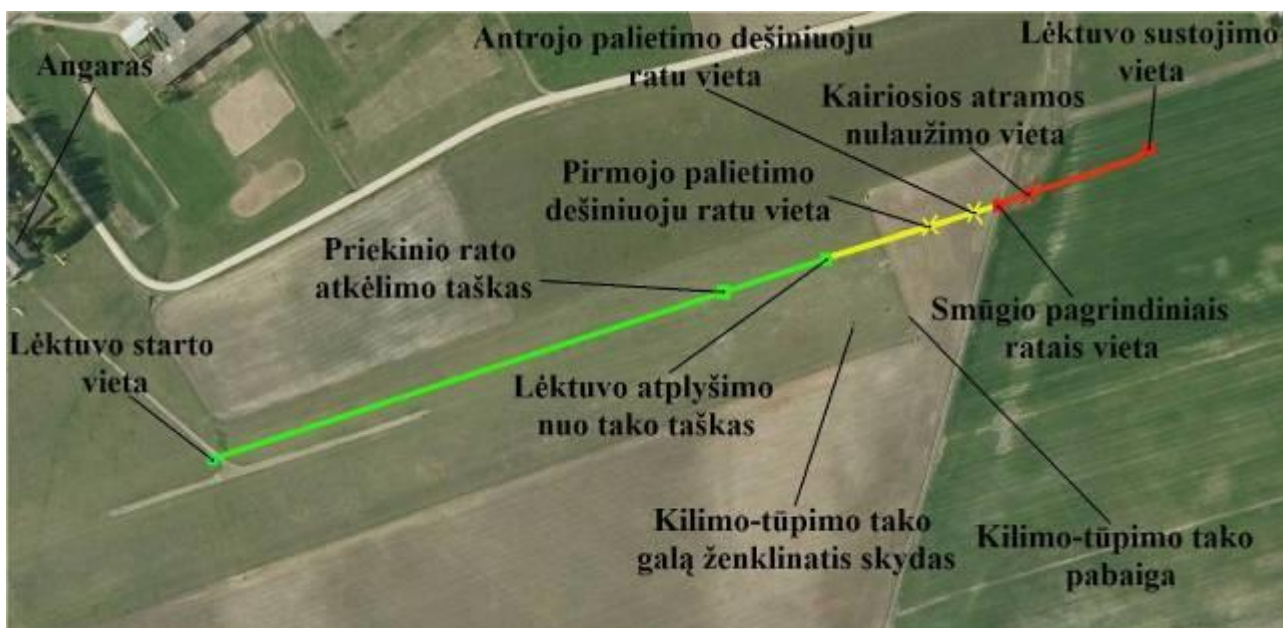
Apie 17 val. 38 min. vietos laiku lėktuvas „Socata ST-10“, nacionalinis registracijos ženklas LY-ASH, iš Šeduvos aerodromo kilo į apžvalginį skrydį su trimis keleiviais. Išriedėjus į pakilimo taką kilimui kursu 070 patikrintas variklio darbas. Tiek piloto, tiek liudininkų teigimu, variklis dirbo be priekaištų. Užsparnius pastačius į $+25^\circ$ padėtį ir gavus informatoriaus leidimą pradėta kilimo procedūra. Kilimas pradėtas apie 400 m nuo tako pradžios (bendras tako ilgis 900 m). Tačiau įsibėgėjimas vyko vangiai. Nuo starto vietos nuriedėjus apie 420 m atkeliamas priekinis važiuoklės ratukas. Prariedėjus dar apie 80 m (nuo starto vietos nuriedėjus apie 500 m) ir pasiekus 110 km/h greitį, lėktuvas atsiplėšė nuo žemės. Pakilus į 0,5-1,5 m aukštį, lėktuvas toliau nekilo ir, veikiant smukos signalizacijai, skrido pažeme išnaudodamas ekrano efektą. 45 m atstumu nuo kilimo-tūpimo tako galo dešinysis pagrindinės važiuoklės ratas palietė žemę palikdamas pėdsaką. Praskridus dar 35 m lėktuvas tuo pačiu ratu dar kartą palietė žemę ir paliko pėdsaką ražienoje. Dar už 20 m lėktuvas pagrindiniais ratais trenkėsi į rugių lauką. Pilotas variklį pervedė į minimalių sūkių režimą. Šio kontakto metu nulūžo važiuoklės kairė pagrindinė atrama ir lėktuvas, žeme pračiuožęs apie 90 m, sustojo, truputį nukrypęs į kairę nuo pradinės kilimo krypties. Pilotas išjungė variklį ir saugiai evakavo keleivius iš lėktuvo.

1 pav. Avarinio skrydžio schema.

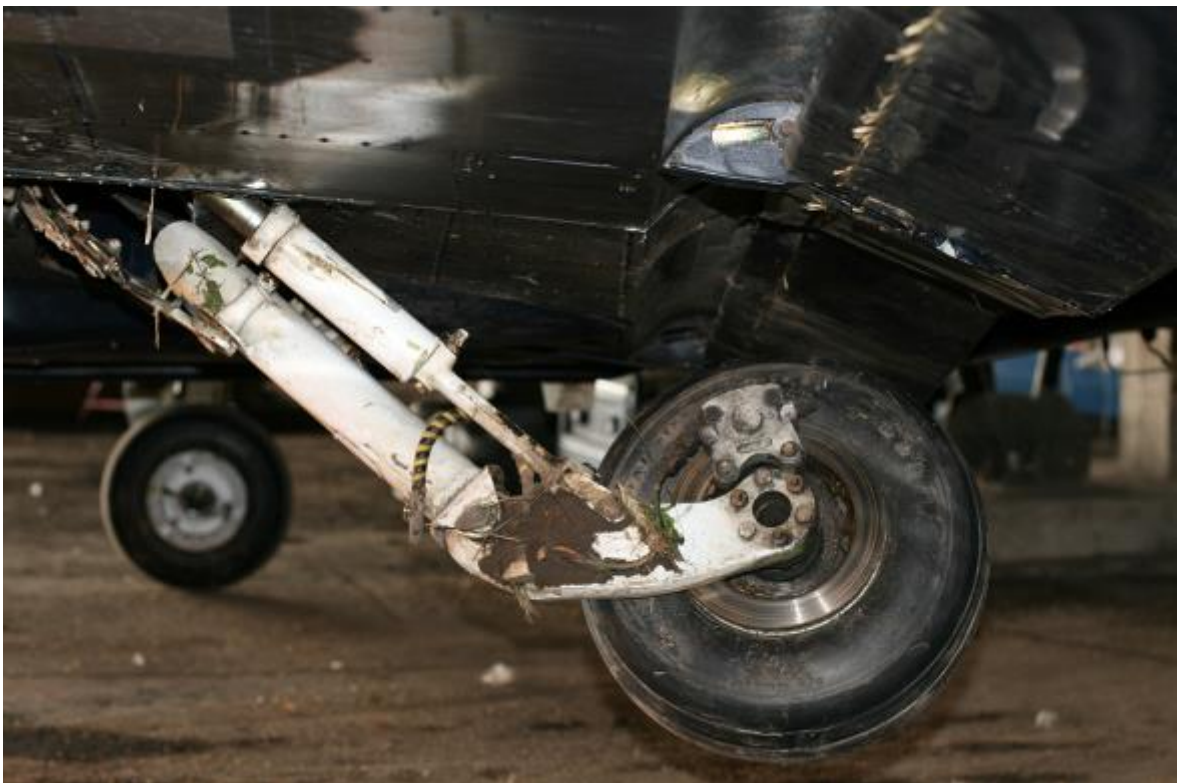
Avarijos metu pažeista kairės sparno pusės sienelė ties važiuoklės atramos tvirtinimo mazgu, sienelės pažeidimo vietoje įtrūko sparno apsiuva ir nulaužta pati važiuoklės atrama, deformuotos kairiosios atramos durelės. Užlinkusi važiuoklė sulankstė kairįjį užsparnį ir galinę sparno briauną kairės pagrindinės atramos tvirtinimo zonoje.

2 pav. Nulūžusi kairioji pagrindinė važiuoklės atrama.

Pilotas dar kartą išlygino lėktuvą tačiau už 20 m lėktuvas prasėdo tiek, kad trenkėsi į žemės paviršių pagrindiniais ratais ir kilio apatine dalimi. Tuoj po šio smūgio nulūžo kairioji pagrindinė važiuoklės atrama. Ji neatsiskyrė nuo lėktuvo, o pakibusi ant įtraukimo mechanizmo grandžių vilkosi kartu su lėktuvu. Užlinkusi kairė atrama pažeidė kairįjį užsparnį ir sparno galinę briauną. Deformavosi kairės pagrindinės važiuoklės atramos durelės. Žeme pračiuožęs 90 m lėktuvas sustojo apie 20° nukrypęs į kairę nuo pradinės kilimo krypties.

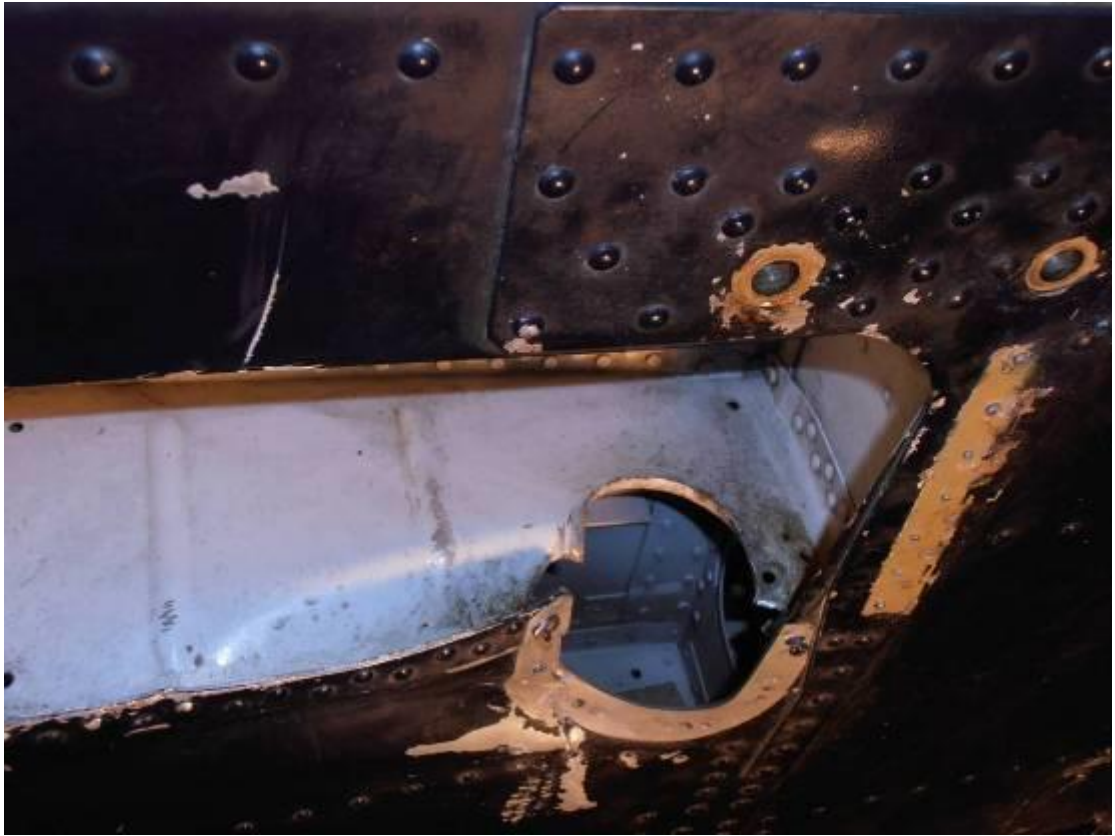
3 pav. Pažeista kairiosios sparno pusės sienelė prie pagrindinės važiuoklės atramos tvirtinimo mazgo.

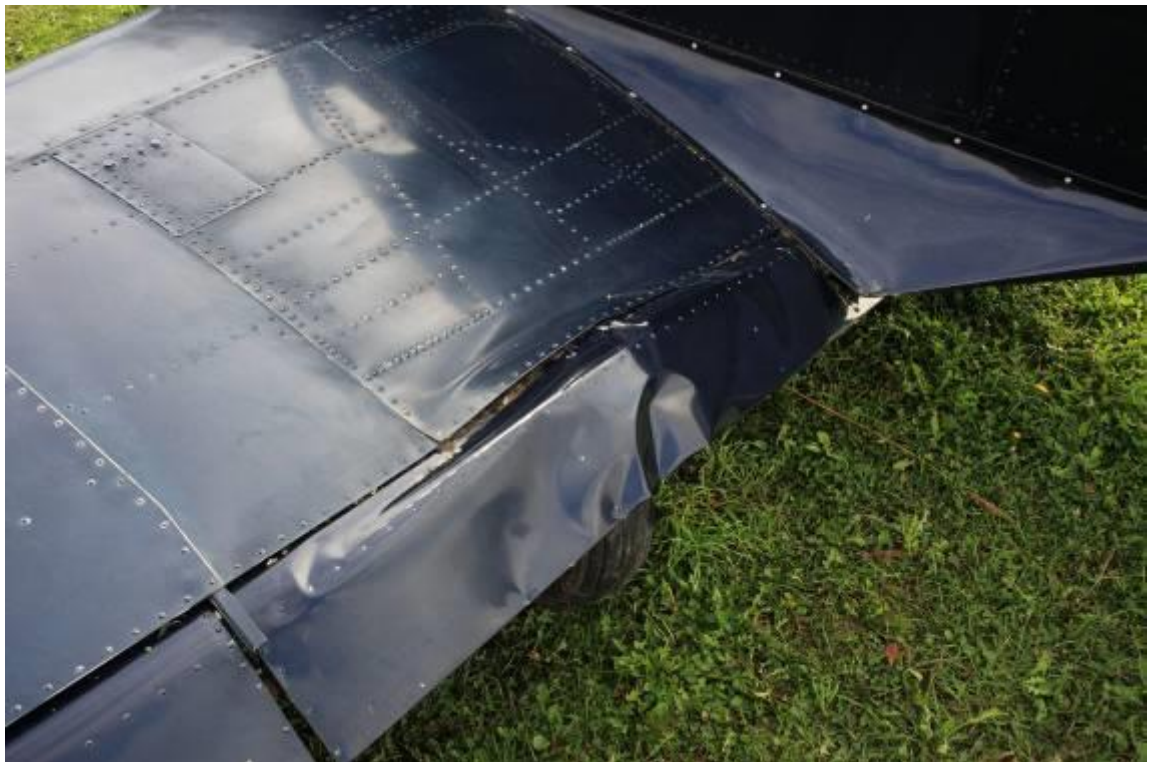
4 pav. Kairiojo užsparnio ir galinės sparno briaunos pažeidimai.

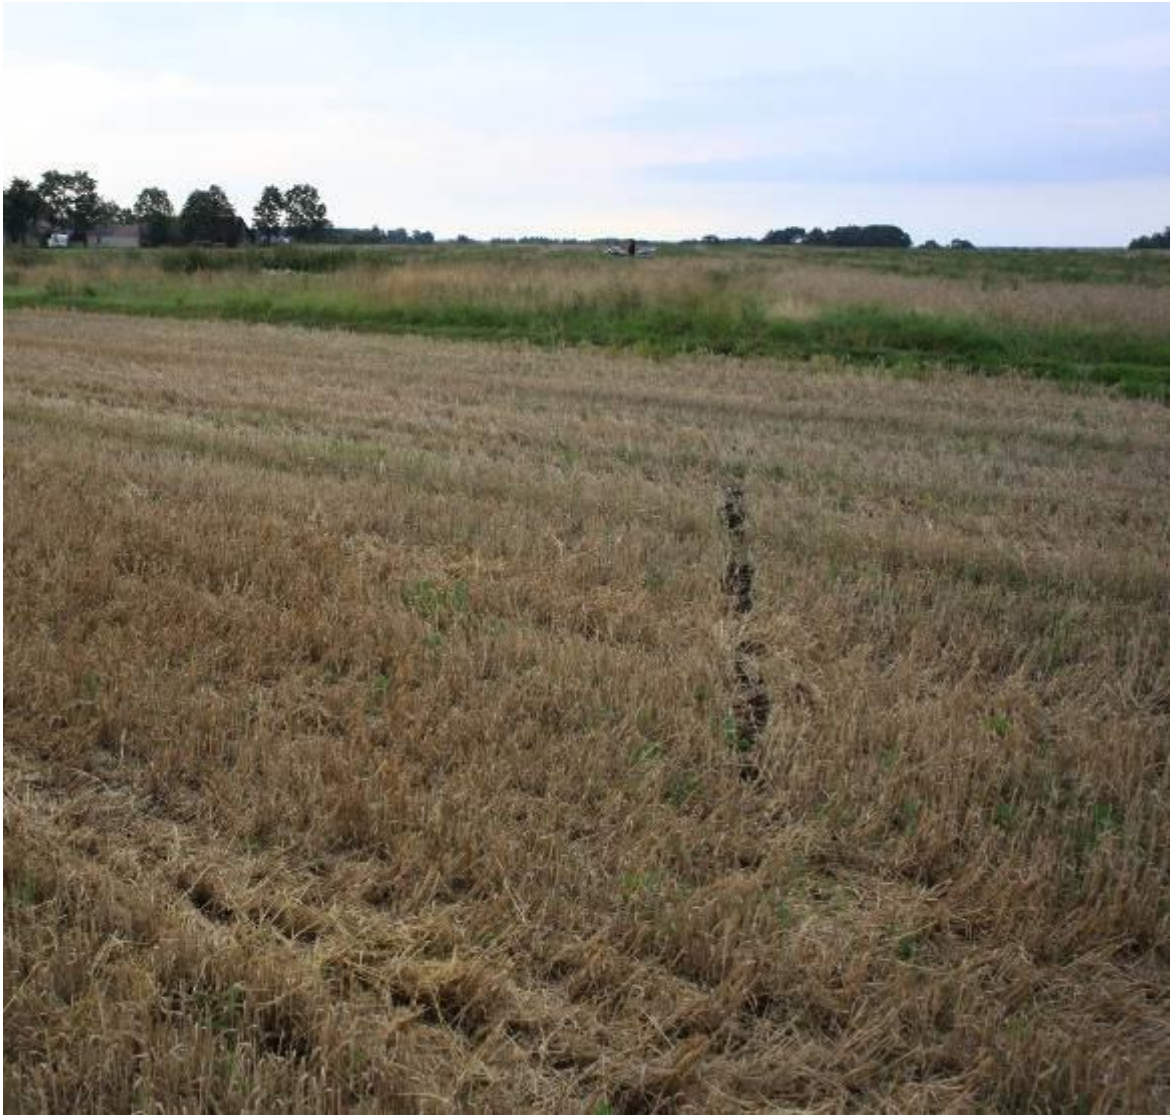
Pilotui pavyko išlyginti lėktuvo pokrypį, tačiau vėl virsdamas į dešinę dar už 35 m antrą kartą ratu palietė žemę palikdamas kitą pėdsaką (7 pav.).

7 pav. Dešiniojo pagrindinio rato paliktas pėdsakas po antrojo kontakto su žeme.

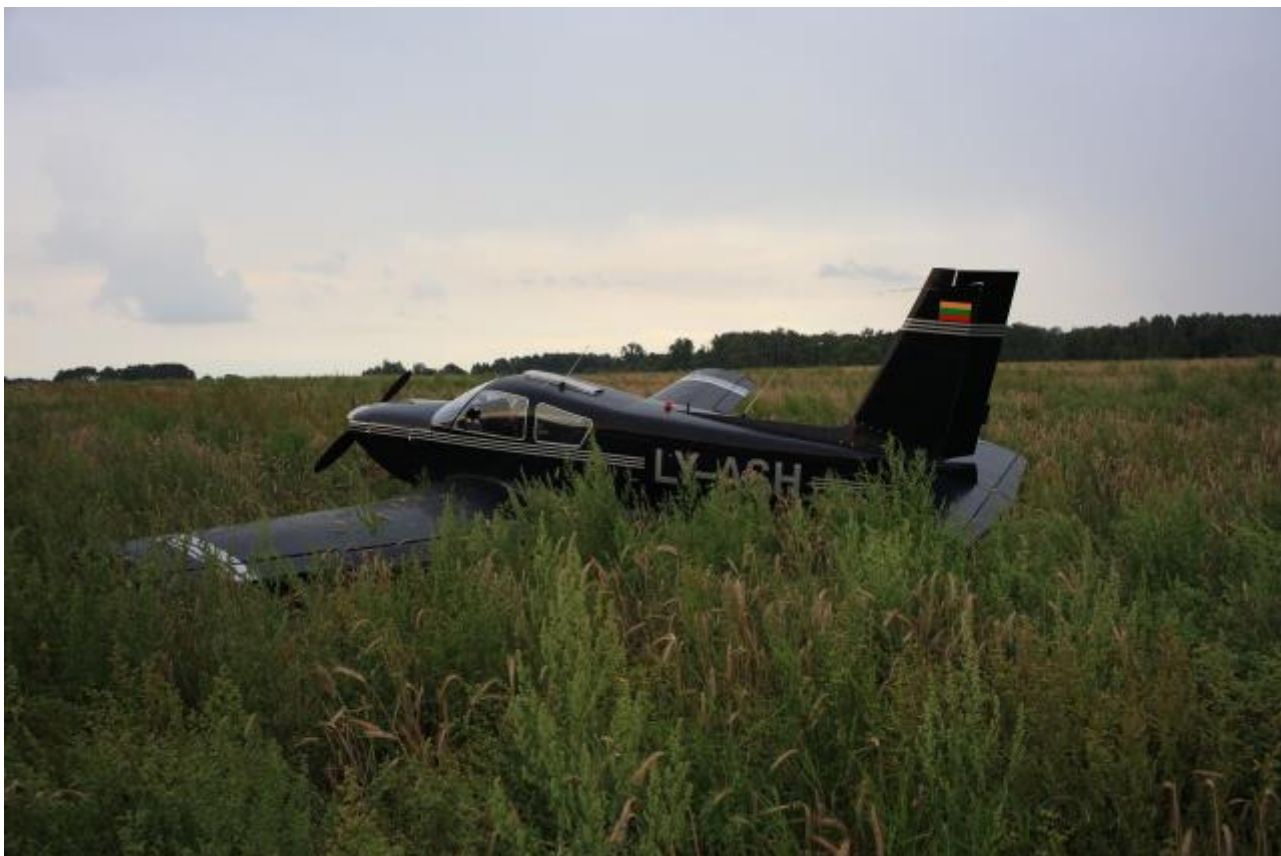
8 pav. Lėktuvo vaizdas po avarijos.
