**LIETUVOS RESPUBLIKOS SUSISIEKIMO MINISTERIJOS
ORLAIVIŲ AVARIJŲ IR INCIDENTŲ TYRIMŲ VADOVAS**

**ORLAIVIO AVARIJOS TYRIMO
GALUTINĖ ATASKAITA
Nr. TA-O-GA-02-11-4**

Naudotojas	Algimantas Deikus/Vidas Kaupelis
Gamintojas	SOCATA, Prancūzija
Orlaivio tipas	„Socata ST-10“
Nacionalinis ir registracijos ženklas	LY-ASH
Įvykio vieta ir data	Šeduvos aerodromas 2011 m. rugpjūčio 13 d.

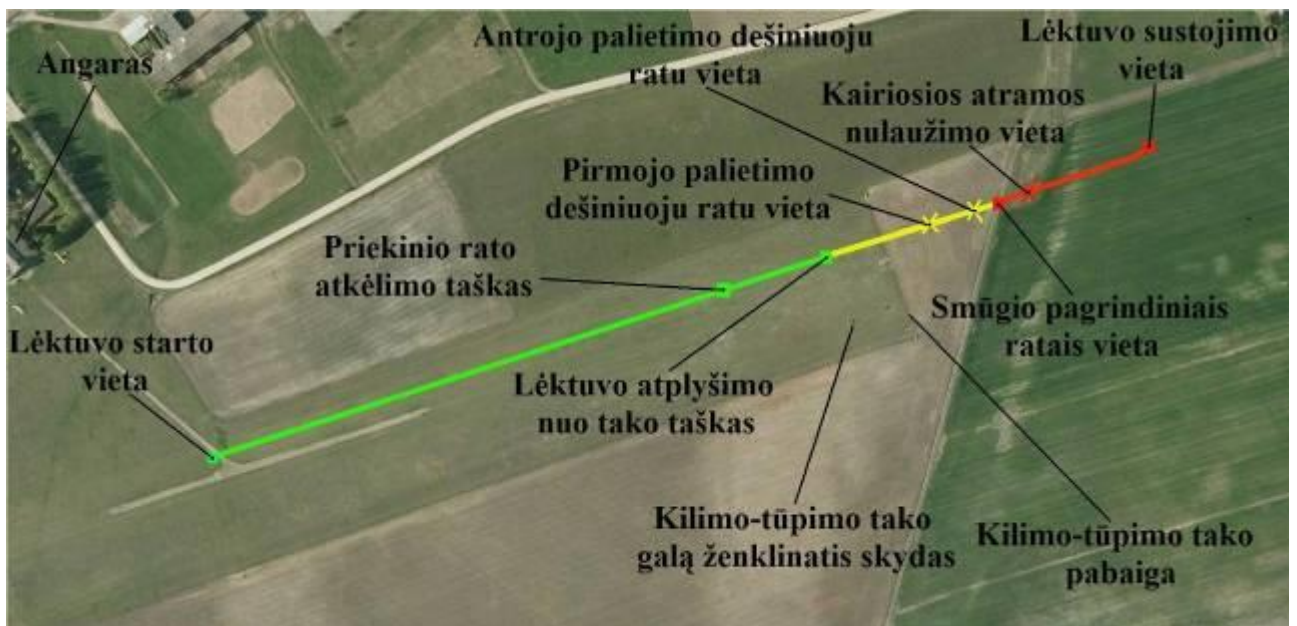
1 pav. Avarinio skrydžio schema.

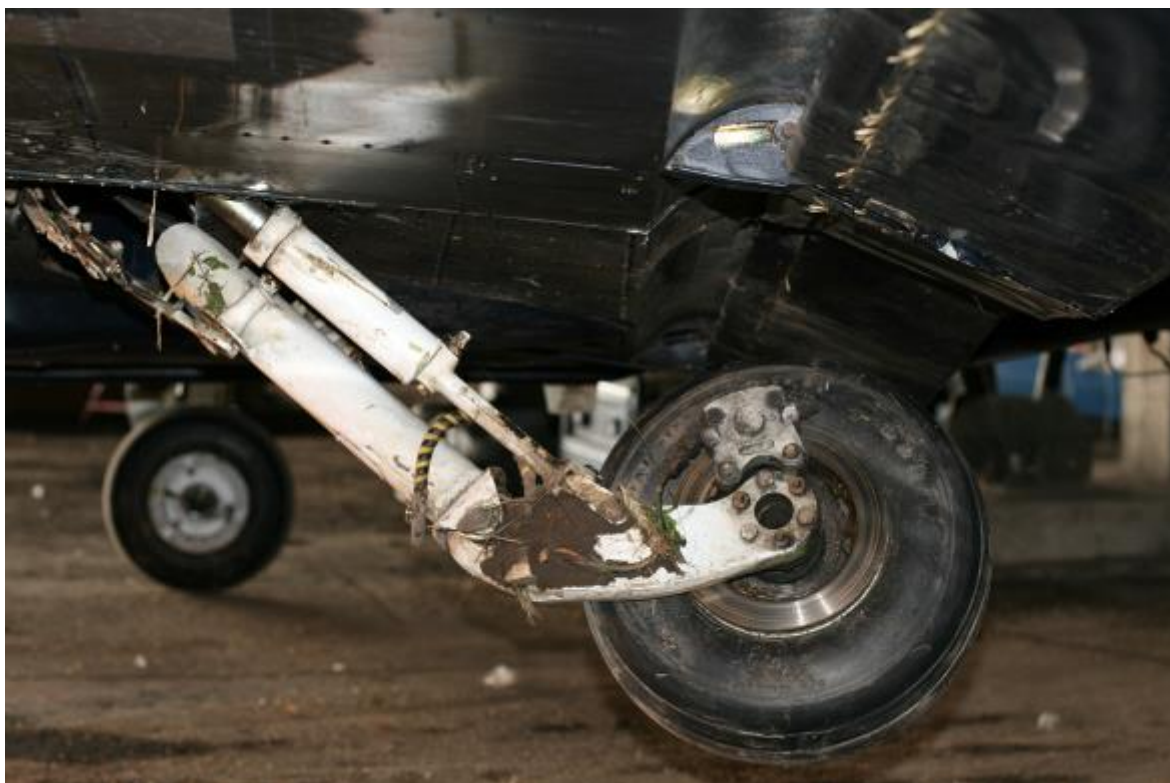
Avarijos metu pažeista kairės sparno pusės sienelė ties važiuoklės atramos tvirtinimo mazgu, sienelės pažeidimo vietoje įtrūko sparno apsiuva ir nulaužta pati važiuoklės atrama, deformuotos kairiosios atramos durelės. Užlinkusi važiuoklė sulankstė kairįjį užsparnį ir galinę sparno briauną kairės pagrindinės atramos tvirtinimo zonoje.

2 pav. Nulūžusi kairioji pagrindinė važiuoklės atrama.

Pilotas dar kartą išlygino lėktuvą tačiau už 20 m lėktuvas prasėdo tiek, kad trenkėsi į žemės paviršių pagrindiniais ratais ir kilio apatine dalimi. Tuoj po šio smūgio nulūžo kairioji pagrindinė važiuoklės atrama. Ji neatsiskyrė nuo lėktuvo, o pakibusi ant įtraukimo mechanizmo grandžių vilkosi kartu su lėktuvu. Užlinkusi kairė atrama pažeidė kairįjį užsparnį ir sparno galinę briauną. Deformavosi kairės pagrindinės važiuoklės atramos durelės. Žeme pračiuožęs 90 m lėktuvas sustojo apie 20° nukrypęs į kairę nuo pradinės kilimo krypties.

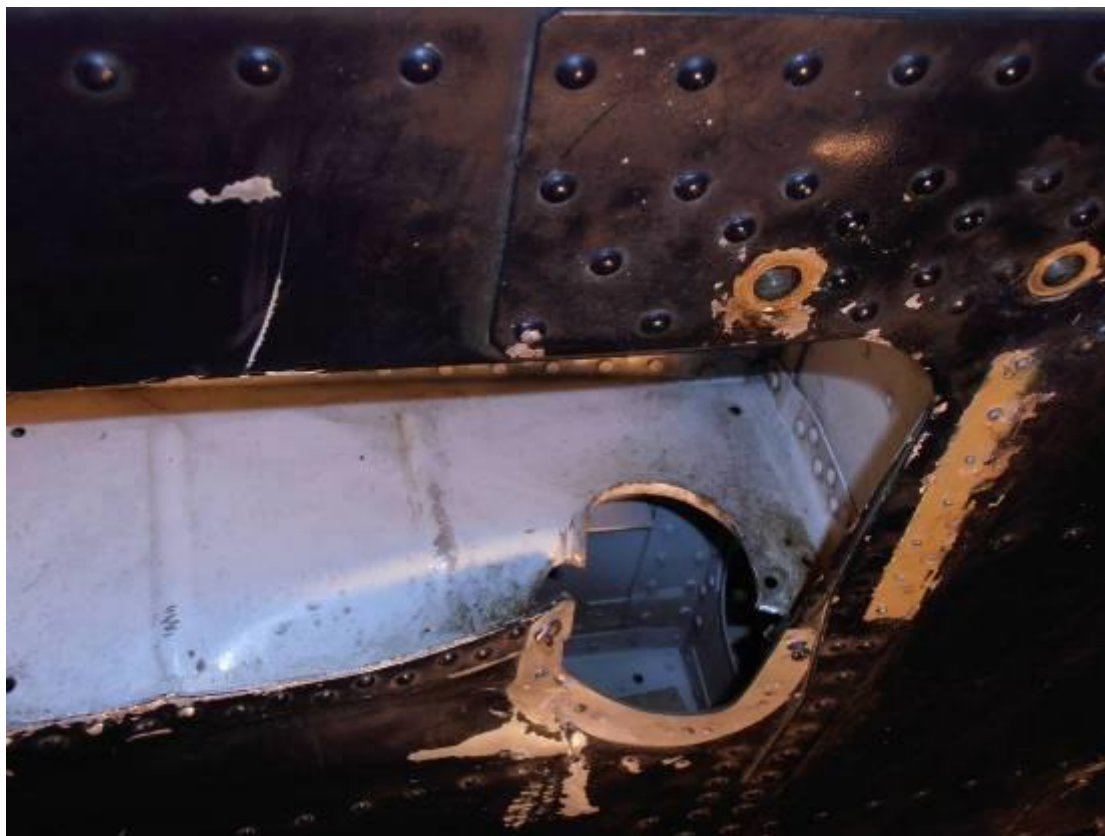
3 pav. Pažeista kairiosios sparno pusės sienelė prie pagrindinės važiuoklės atramos tvirtinimo mazgo.

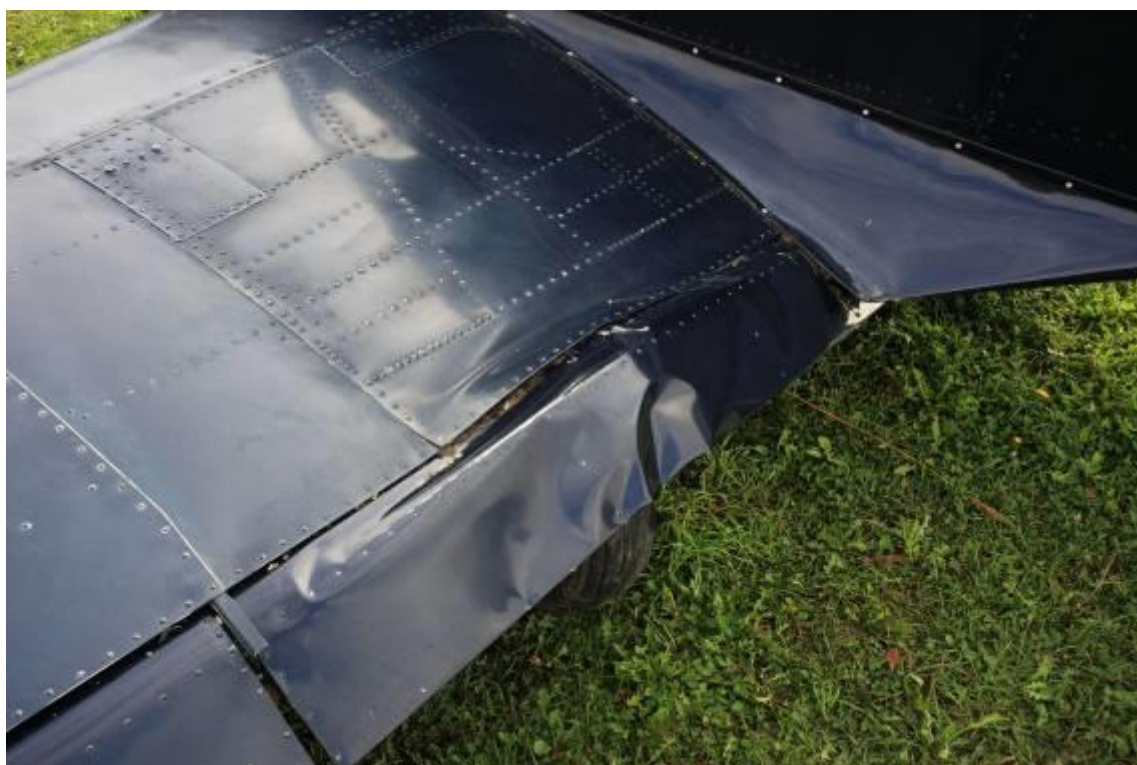
4 pav. Kairiojo užsparnio ir galinės sparno briaunos pažeidimai.

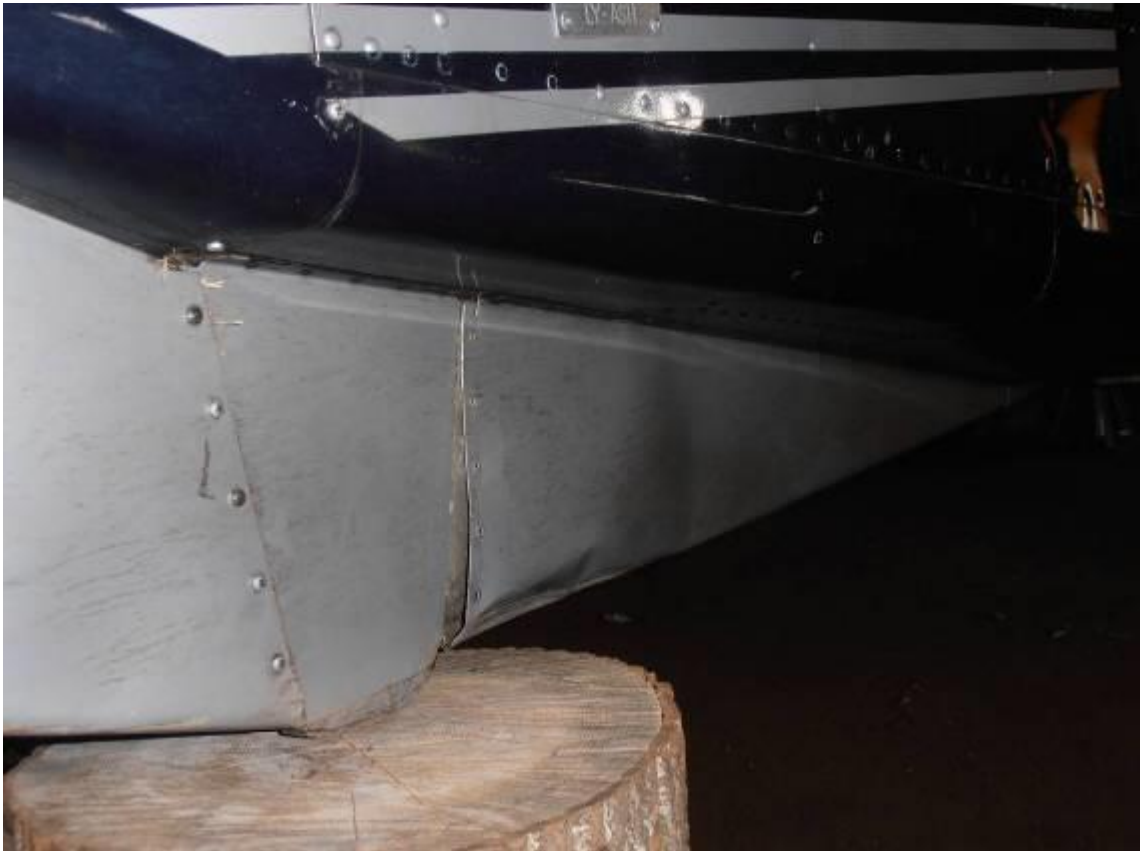
Smūgio į žemę metu deformuotas kilio apatinės dalies aptakas (5 pav.).

5 pav. Apatinės kilio dalies aptako pažeidimai.

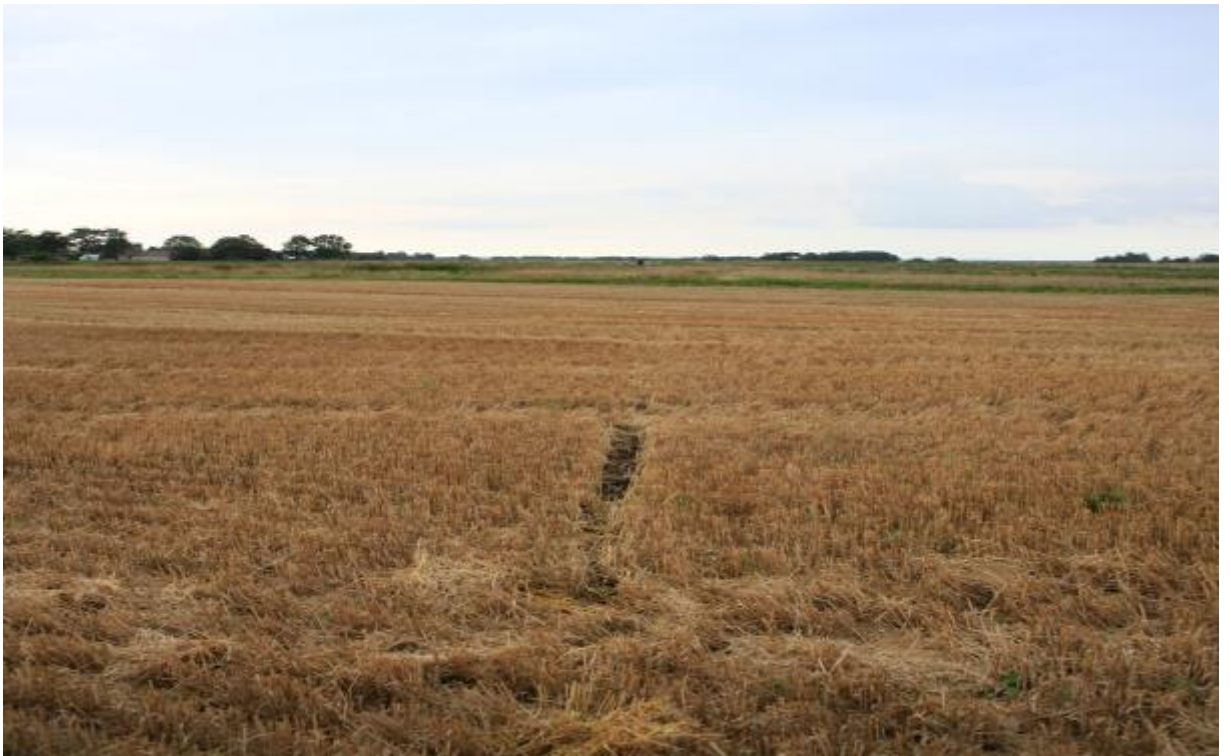
45 m atstumu nuo kilimo tako pabaigos lėktuvas dešiniuotu ratu slystamuoju smūgiu kliudė žemę. Tai matyti iš palikto pėdsako (6 pav.).

6 pav. Dešiniojo pagrindinio rato paliktas pėdsakas po pirmojo kontakto su žeme.

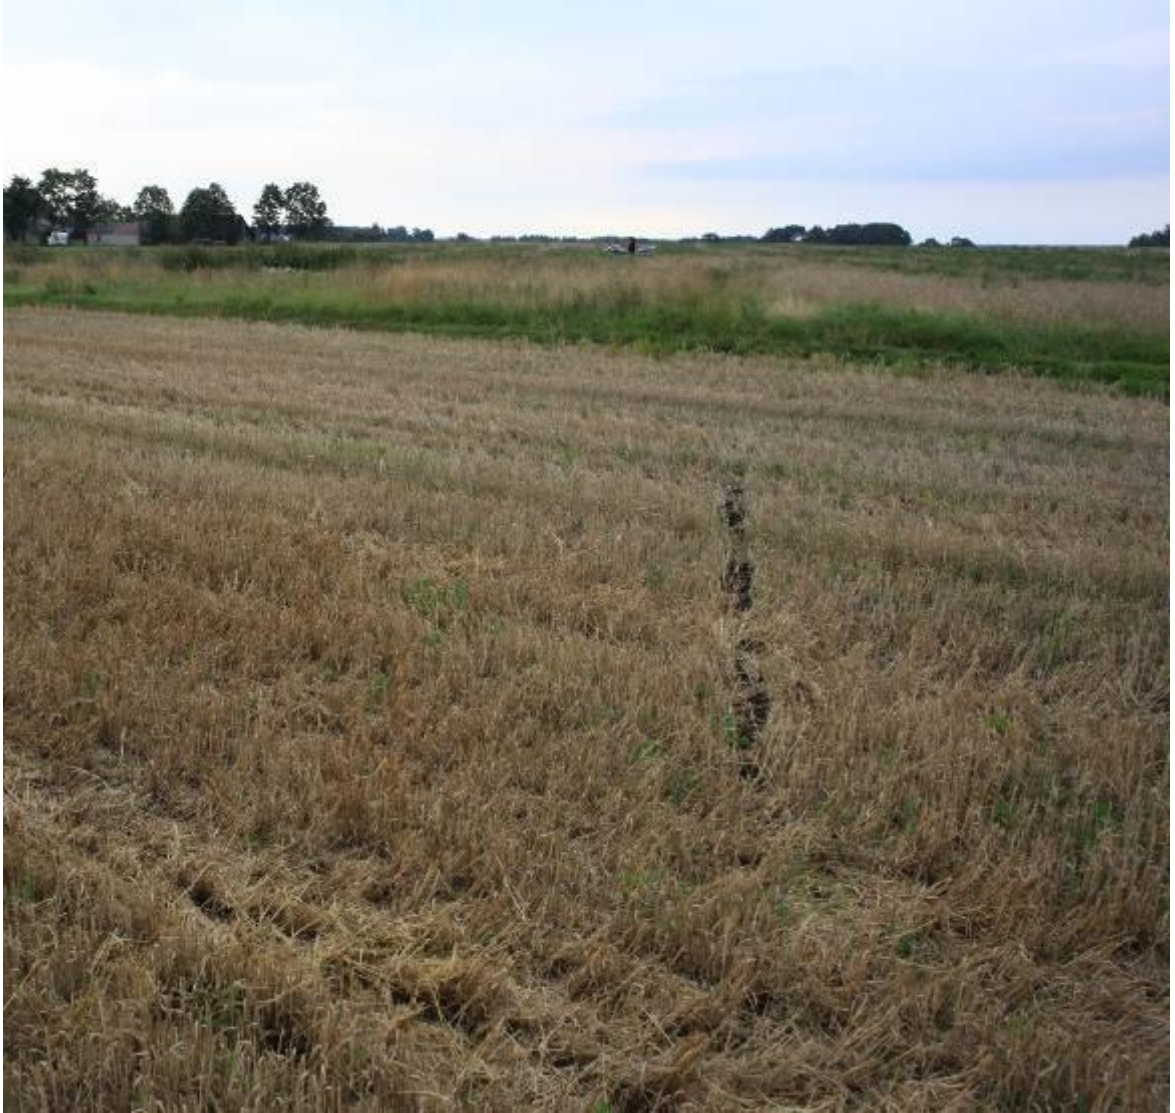
Pilotui pavyko išlyginti lėktuvo pokrypį, tačiau vėl virsdamas į dešinę dar už 35 m antrą kartą ratu palietė žemę palikdamas kitą pėdsaką (7 pav.).

7 pav. Dešiniojo pagrindinio rato paliktas pėdsakas po antrojo kontakto su žeme.

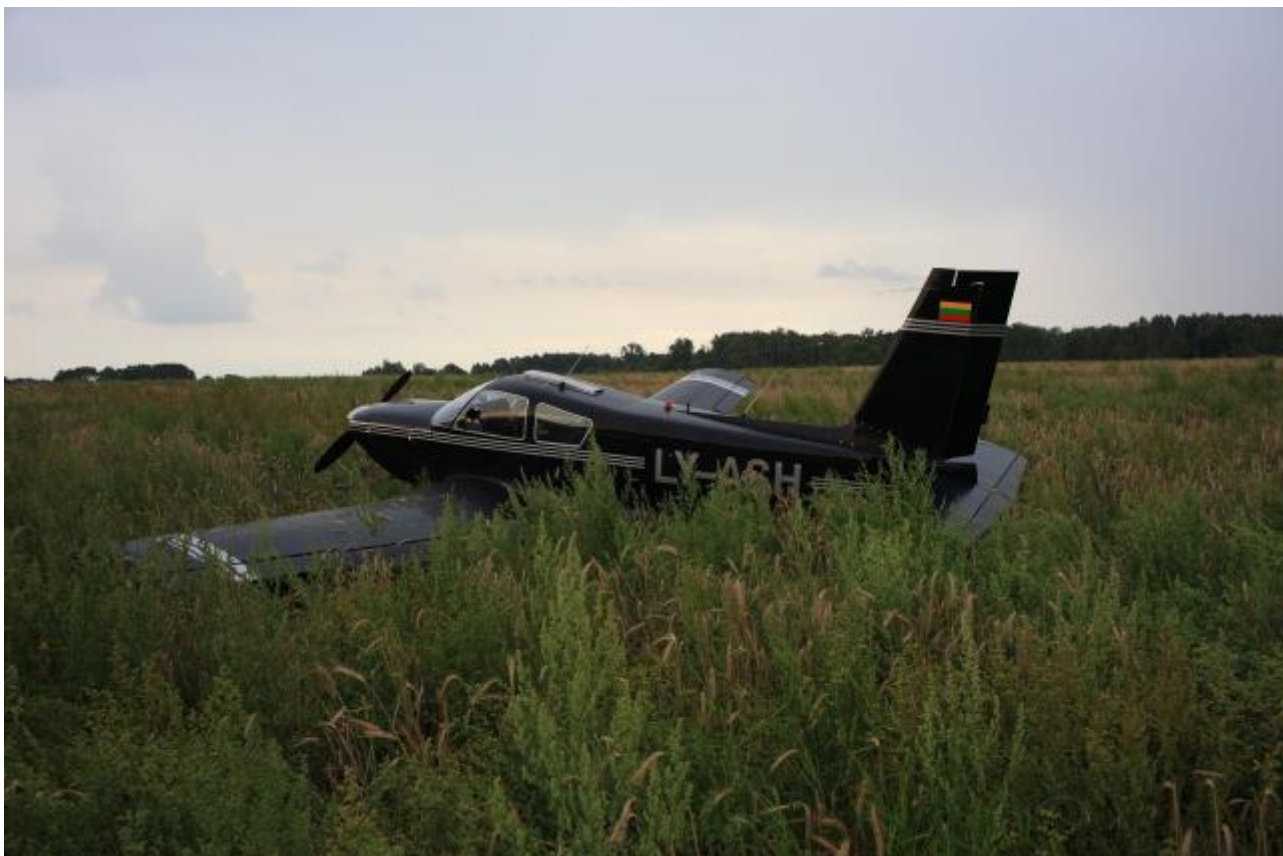
8 pav. Lėktuvo vaizdas po avarijos.
