**LIETUVOS RESPUBLIKOS SUSISIEKIMO MINISTERIJOS
ORLAIVIŲ AVARIJŲ IR INCIDENTŲ TYRIMŲ VADOVAS**

**ORLAIVIO AVARIJOS TYRIMO
GALUTINĖ ATASKAITA
Nr. TA O-GA-03-11-6**

Savininkas	UAB „SABENAVITA“
Naudotojas	UAB „BALTIC FLIGHT ACADEMY“
Gamintojas	PIPER AIRCRAFT CORPORATION
Orlaivio tipas	Piper PA-30 TWIN Comanche
Nacionalinis ir registracijos ženklas	LY-PTC
Įvykio vieta ir data	Paluknės aerodromas 2011 m. rugpjūčio 29 d.

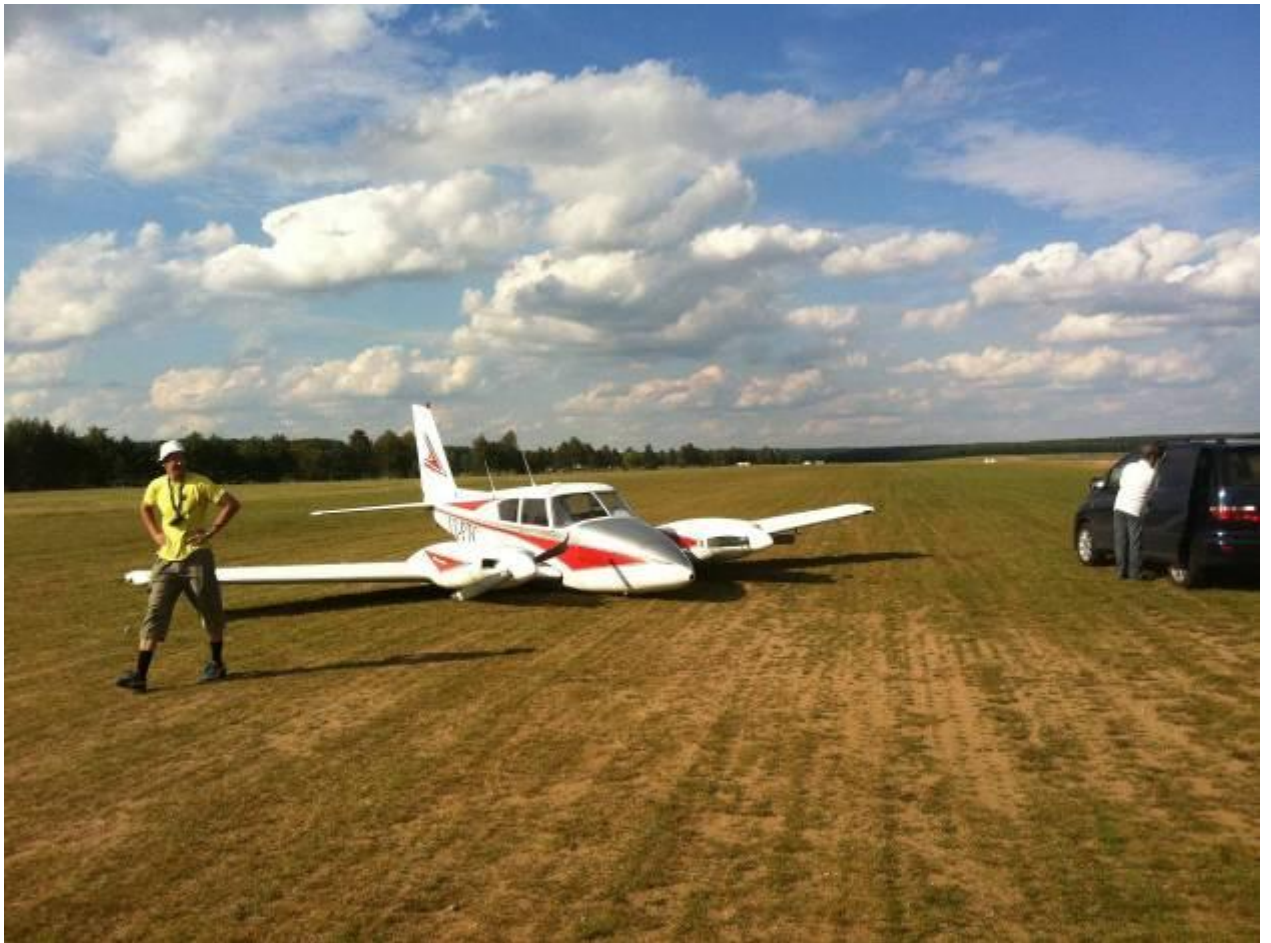
1 pav. Lėktuvas „Piper PA-30 TWIN Commanche“, registracijos ženklas LY-PTC, avarijos vietoje.

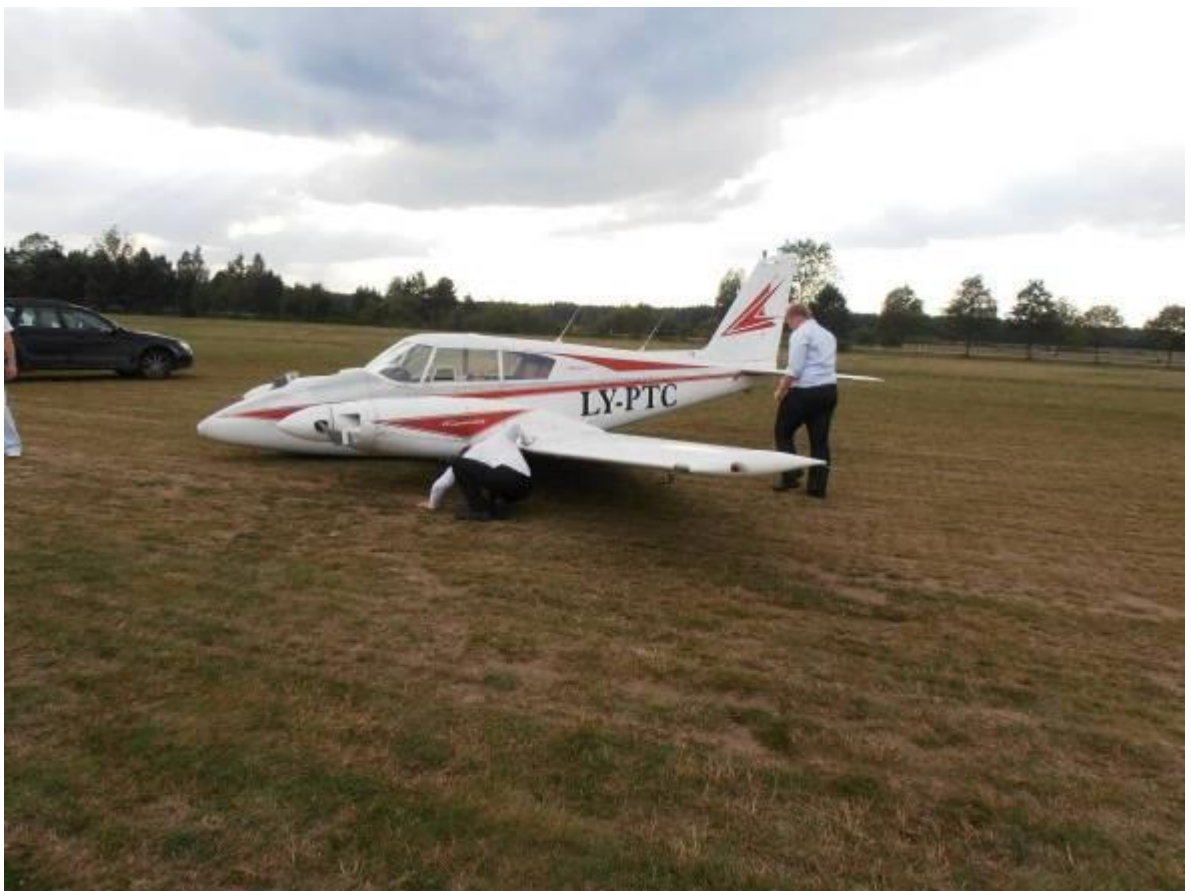
1 pav. Avariją patyrusio lėktuvo vaizdas.

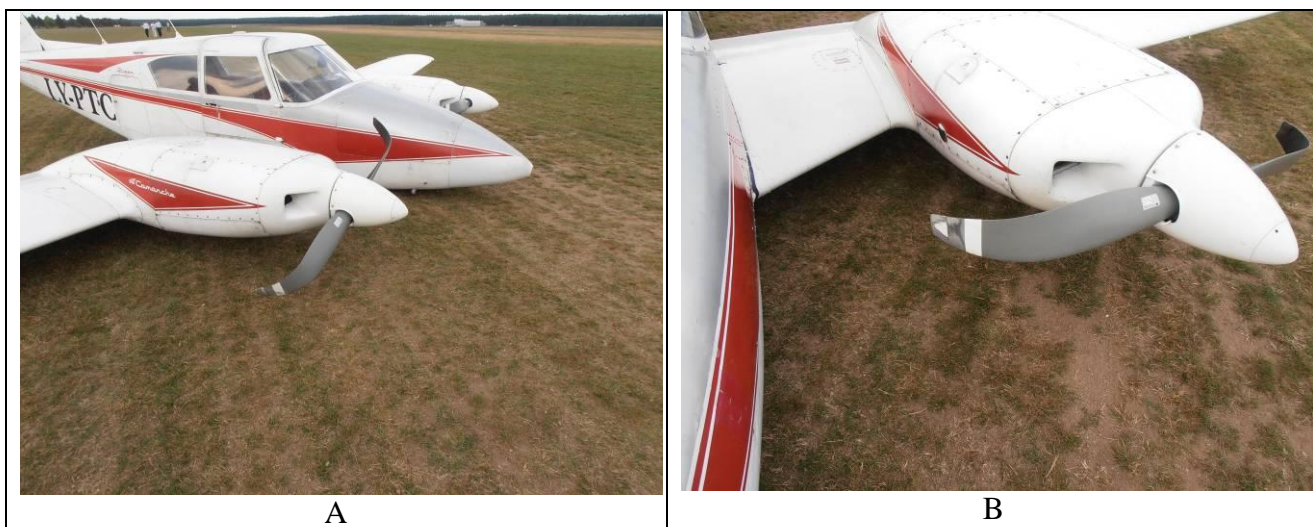
Avarijos metu sulankstyti abu propeleriai, deformuota liemens centrinės dalies apačios apsiuva, kuri keliose vietose įtrūko.

2 pav. Sulankstyti propeleriai: A dešinysis, B kairysis.

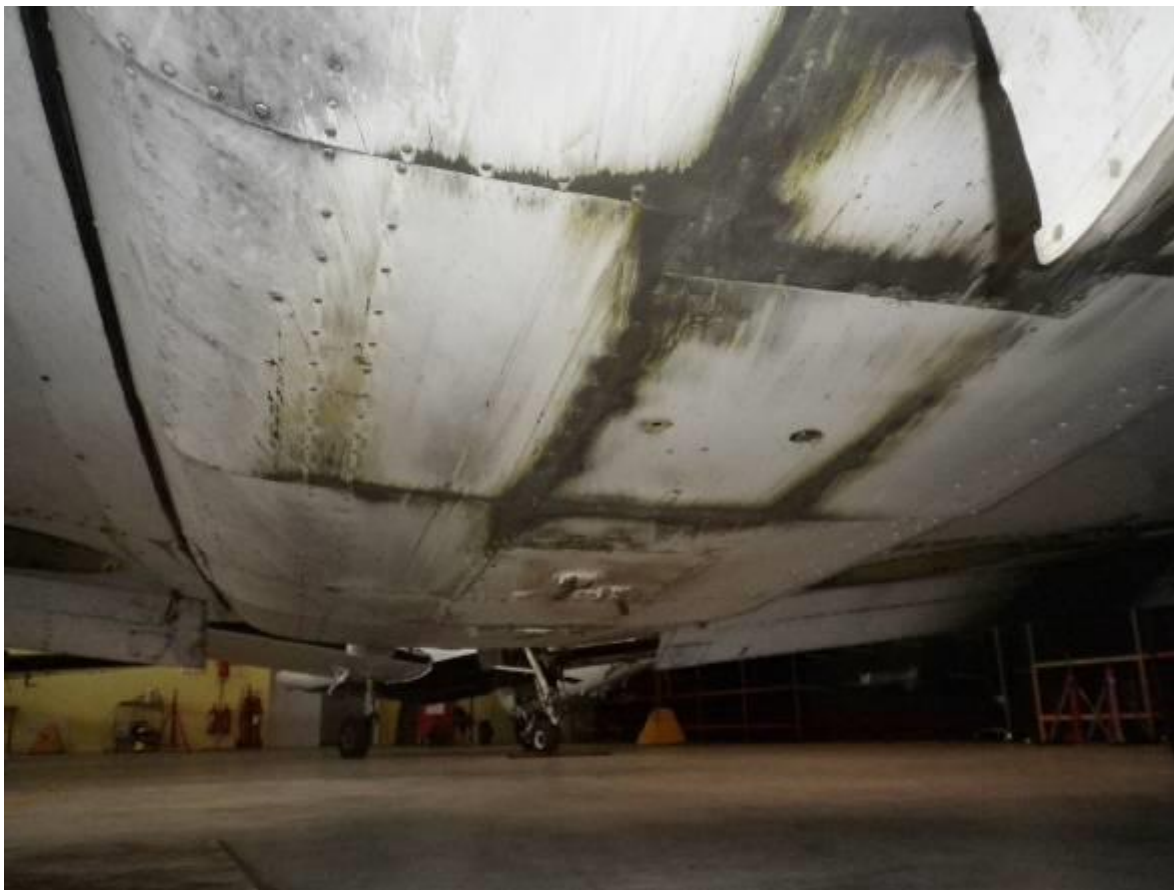
Truputį deformuoti priekinės važiuoklės durelių galai, nulūžo liemens apačioje buvusios antenos, šviesos švyturėlis, pažeista oro paėmimo anga.

3 pav. Avariją patyrusio lėktuvo liemens apačia.

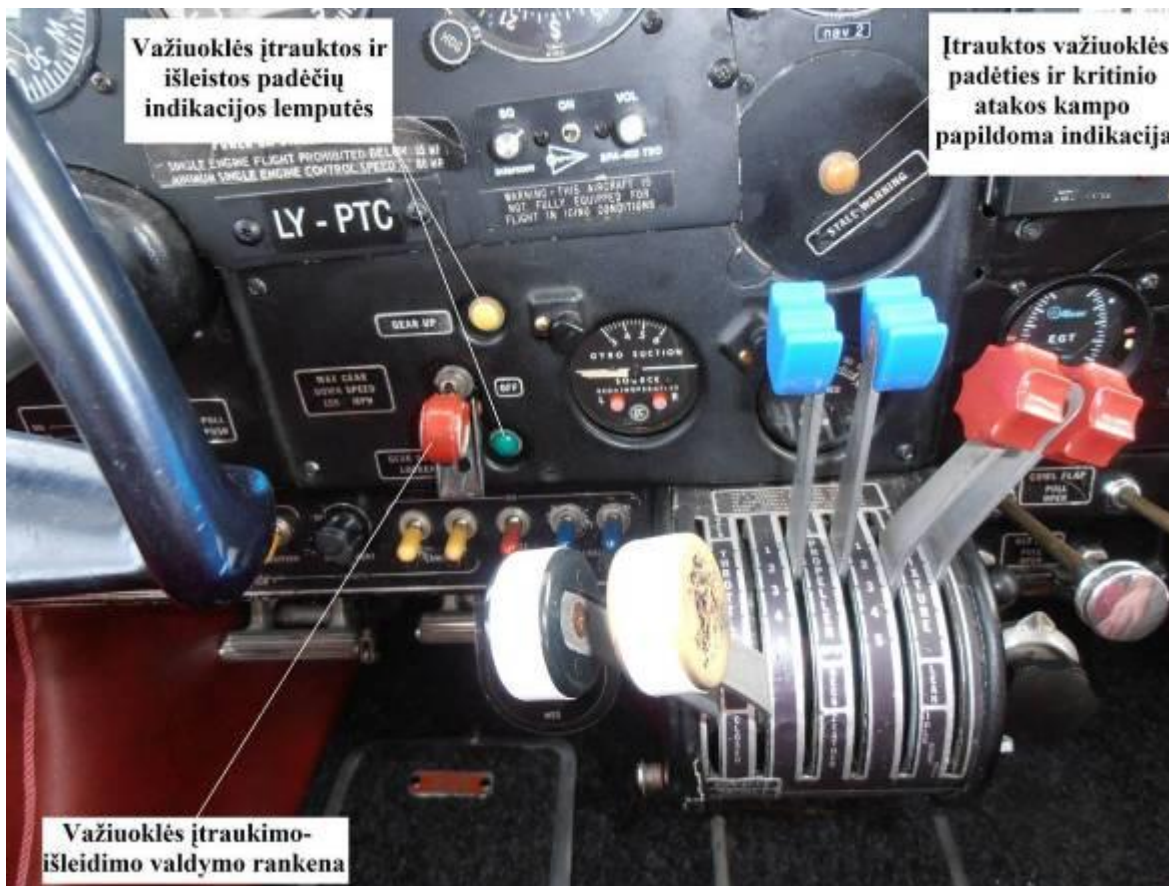
Lėktuve sumontuota papildoma garsinė ir šviesos kritinių atakos kampų, ir važiuoklės įtrauktos padėties signalizacija. Ji garsiniu ir šviesos (prietaisų lentos centre užsidega geltona lemputė) signalais signalizuoja apie artėjimą prie kritinio atakos kampo arba neišleistą važiuoklę. Neišleistos važiuoklės padėties signalizacija suveikia variklių valdymo rankenas pervedus į mažų sūkių režimą. Normalaus tūpimo metu prieš išlyginimą arba jo metu varikliai pervedami į minimalios galios režimą ir lėktuvas skrenda artimu kritiniam atakos kampu. Todėl ši signalizacija veikia netgi išleidus važiuoklę. Taigi įgulai tai negalėjo būti vienareikšmis signalas apie neišleistą važiuoklę.

4 pav. Važiuklės valdymo rankenos, įtrauktos ir išleistos padėčių indikacinių lempučių ir papildomos įtrauktos važiuklės ir kritinio atakos kampo indikacijos išdėstymas ant lėktuvo „Piper PA-30 TWIN Comanche“, registracijos ženklas LY-PTC, prietaisų lentos. Nuotrauka daryta per pirminę orlaivių avarijų ir incidentų tyrimų vadovo darytą apžiūrą, važiuklės valdymo rankena „išleidimo“ padėtyje.

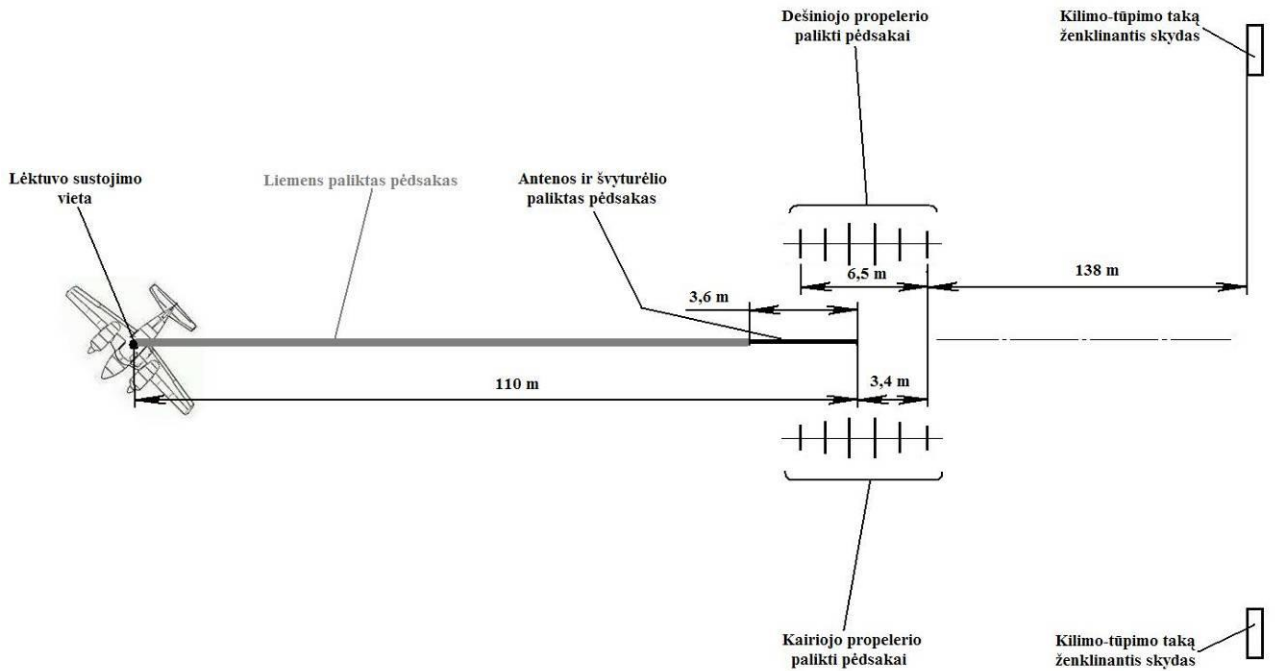
Apžiūrint įvykio vietą 138 m atstumu nuo tako pradžia žyminčių skydų rasti propelerių palikti charakteringi pėdsakai.

5 pav. Avariją patyrusio lėktuvo aerodrome paliktų pėdsakų schema.

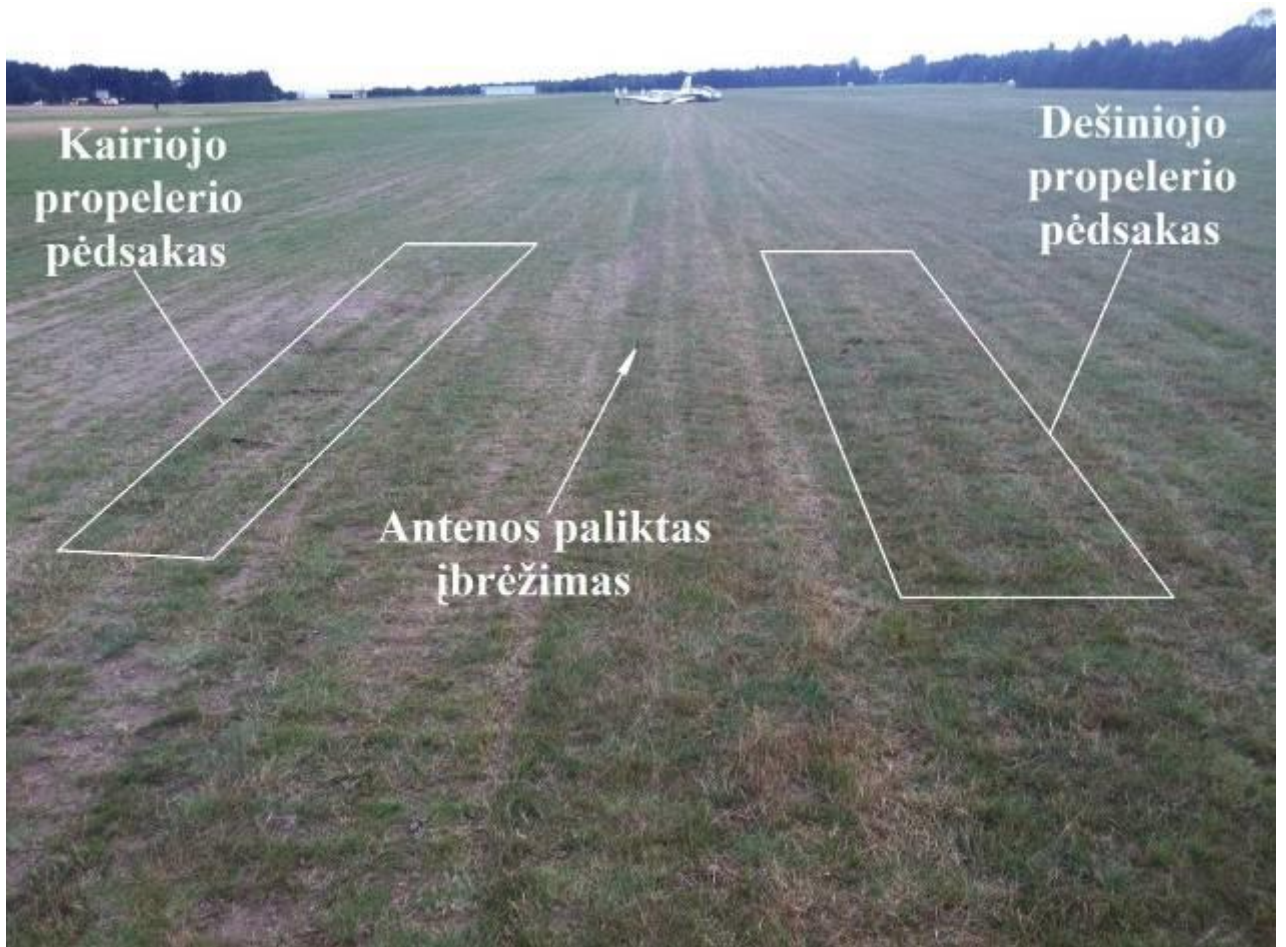
6 pav. Aerodrome, nusileidimo vietoje lėktuvo palikti pėdsakai.

Nei prieš juos, nei už jų važiuoklės pėdsakų nerasta. Ant važiuoklės ratų, atramų ir durelių nesimatė dulkių ir žolės likučių. Jų nepastebėta ir detaliau apžiūrint važiuoklę jau pakėlus lėktuvą. Jie turėtų būti, kai važiuoklė su žeme liečiasi ne ratų padangų atraminiais paviršiais, o jų šonais ar važiuoklės atramos elementais. Kadangi važiuoklė rasta pradėtoje leisti padėtyje, o jos pavaros elektros motoro saugiklis išmuštas, darytina prielaida, kad važiuoklę išleisti bandyta jau palietus žemę. Saugiklis suveikė nuo motoro perkrovos, kai jis negalėjo išleisti priekinėmis durelėmis užblokuotos važiuoklės atramos.

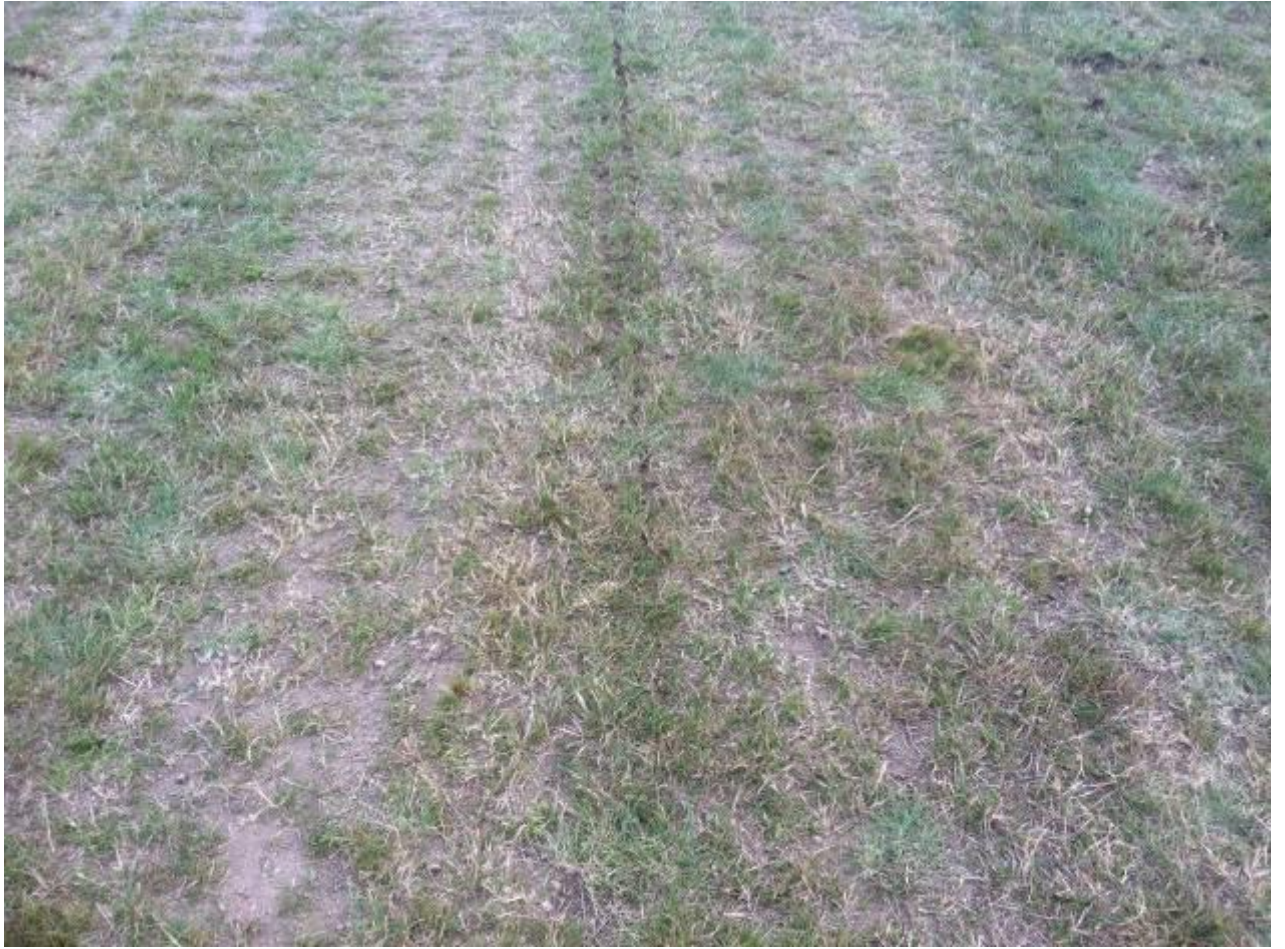
7 pav. Antenos paliktas įbrėžimas.

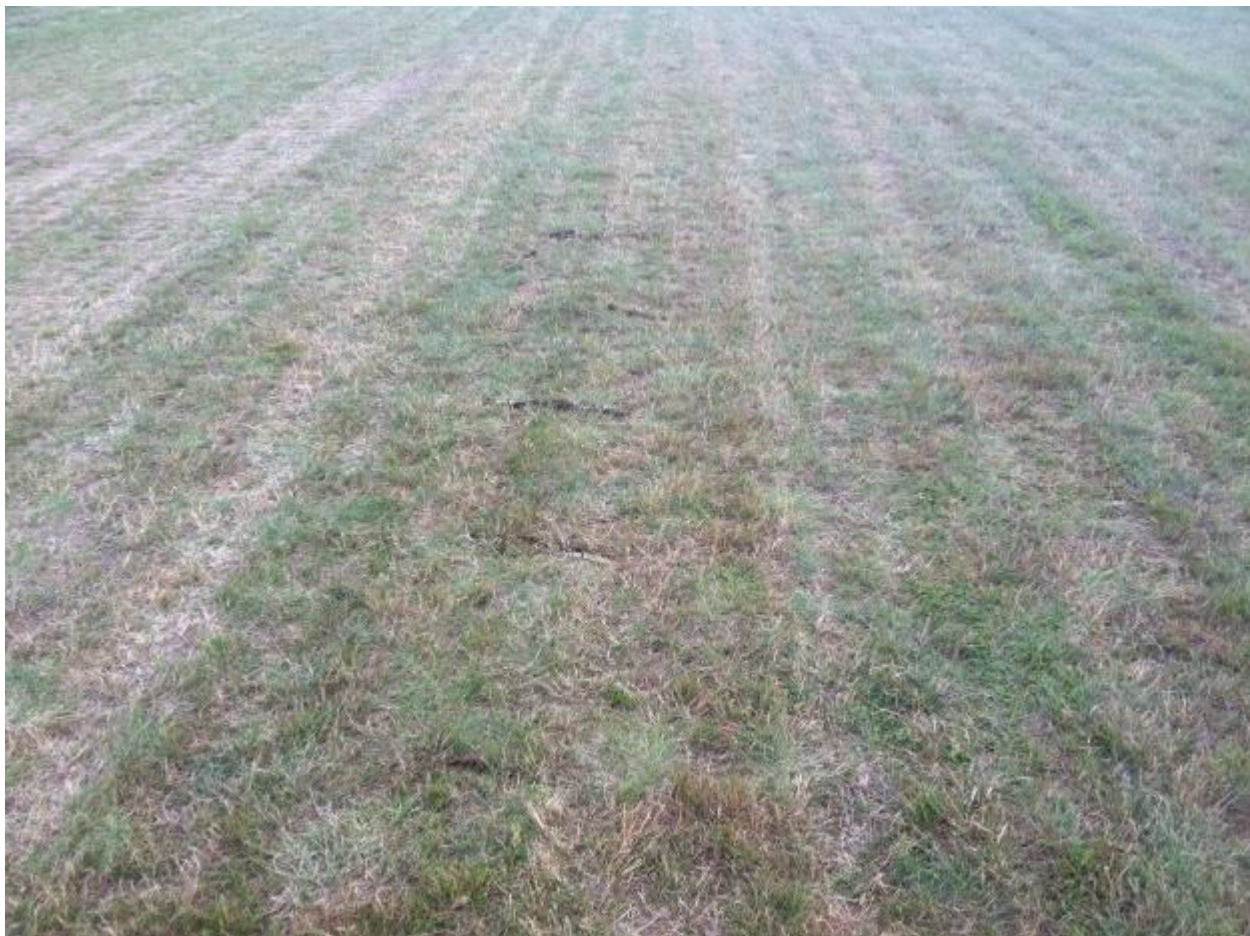
8 pav. Dešiniojo propelerio pėdsakas.

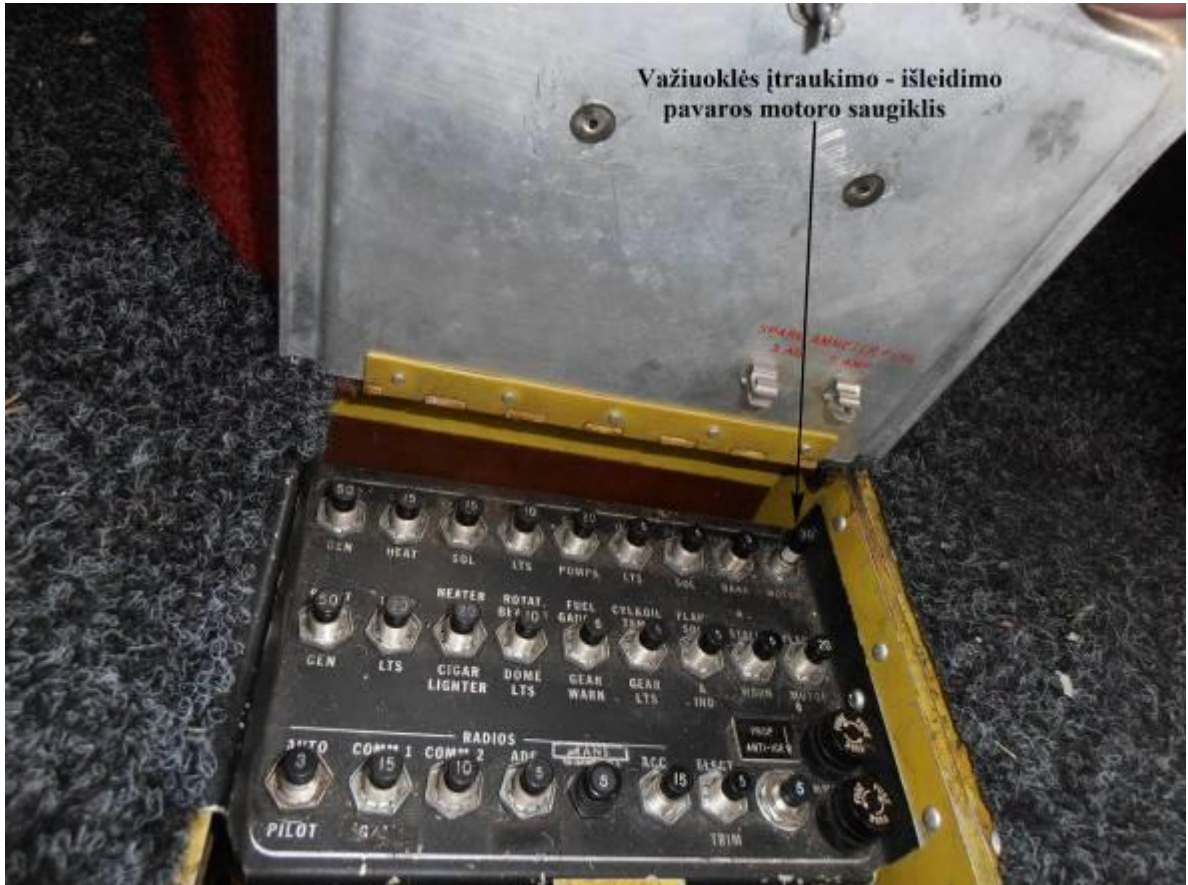
9 pav. Išjungtas (suveikęs) važiuklės įtraukimo-išleidimo pavaros elektros motoro saugiklis.

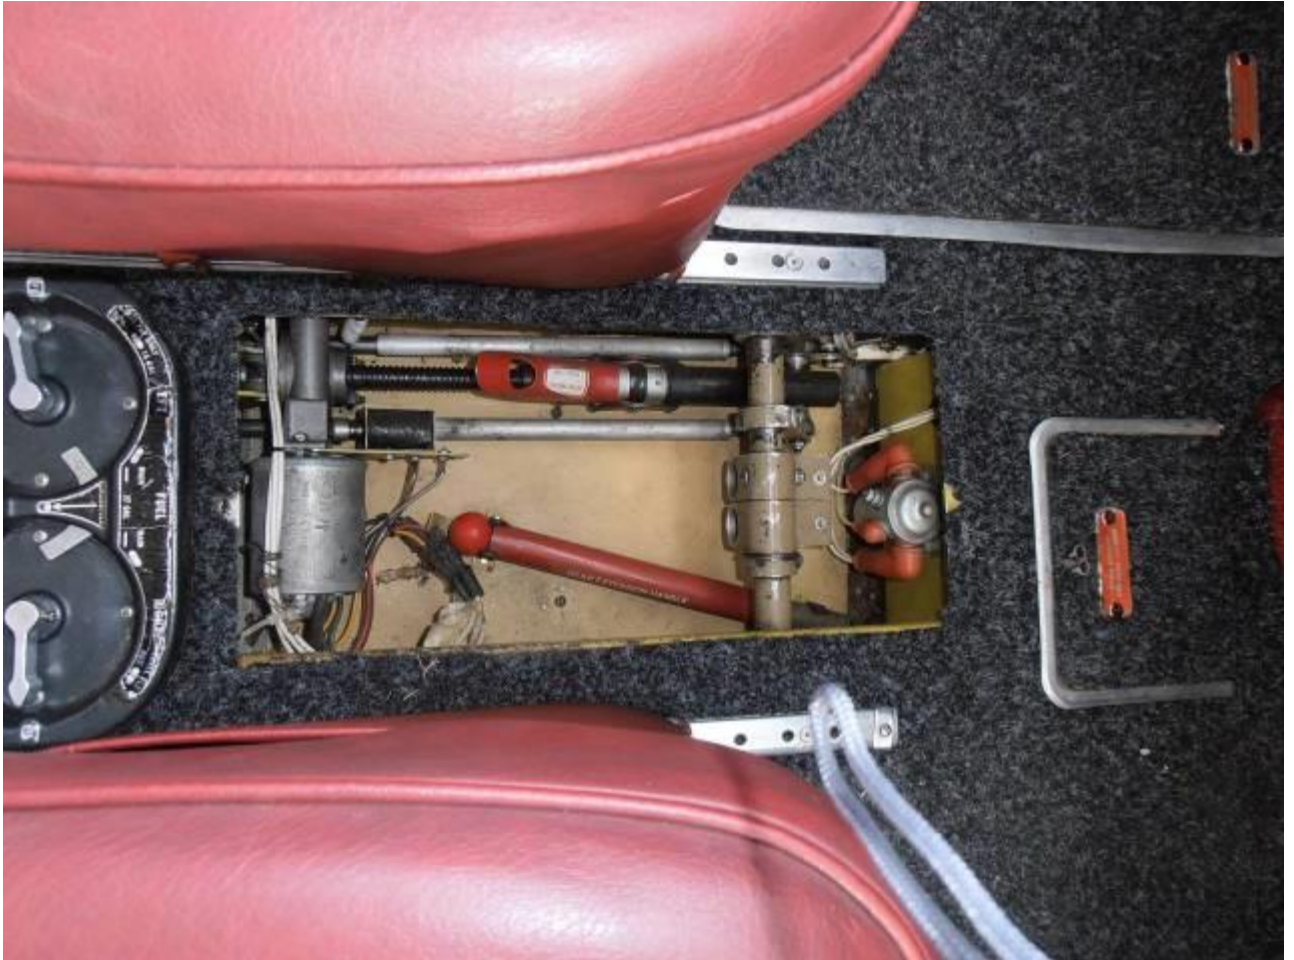
Įgulos teigimu, važiuklė susiskleidė jau palietus žemę. Tačiau 2011 m. rugpjūčio 31 d. atlikto kontrolinio patikrinimo metu jokių važiuklės pažeidimų nerasta, įtraukimo-išleidimo mechanizmas, važiuklės fiksacijos ir indikacijos sistemos veikė normaliai. Nagrinėjant panašius atvejus, nutikusius su šio tipo lėktuvais kitose šalyse, pastebėta, kad tais atvejais, kai išleista važiuklė neužsifiksavo ir tūpiant ji susiskleisdavo, visuomet būdavo deformuojami judesį perduodantys pagrindinės važiuklės lynai, sulaužomas elektros motoro su sraigatine pvara tvirtinimas. Tai atsitinka dėl važiuklės įtraukimo-išleidimo pavaros ir judesio perdavimo sistemos konstrukcijos ypatybių. Šio tipo lėktuvuose važiuklė įtraukiama ir išleidžiama naudojant sraigtinę, motoro sukamą pavarą, kuri sukamąjį elektros motoro judesį paverčia slenkamuoju. Tokio tipo pavaros neįmanoma priversti dirbti atvirkščiai, t.y. slenkamąjį judesį versti sukamuoju, todėl pavarą veikiant didesniems, nei skaičiuotini, krūviams, tiesiog sulaužomas motoro tvirtinimo prie sienelės mazgas. Šiuo atveju nei lynai, nei pavaros motoro tvirtinimo mazgas nebuvo pažeisti.

10 pav. Lėktuvo „Piper PA-30 TWIN Comanche“ važiuoklės įtraukimo-išleidimo mechanizmo pavara ir elektros motoras iškart po avarijos.
