**LIETUVOS RESPUBLIKOS SUSISIEKIMO MINISTERIJOS
JŪRŲ LAIVŲ AVARIJŲ IR INCIDENTŲ TYRIMO VADOVAS**

**JŪRŲ LAIVO AVARIJOS TYRIMO
GALUTINĖ ATASKAITA
Nr. 12-2011**

Laivas	„Venta“
Kompanija	AB „Lietuvos jūrų laivininkystė“
Laivo tipas	generalinių / birių krovinių laivas
Registracijos numeris	798
Įvykio vieta ir data	Kartaginos uostas, Kolumbija 2011 m. spalio 21 d.

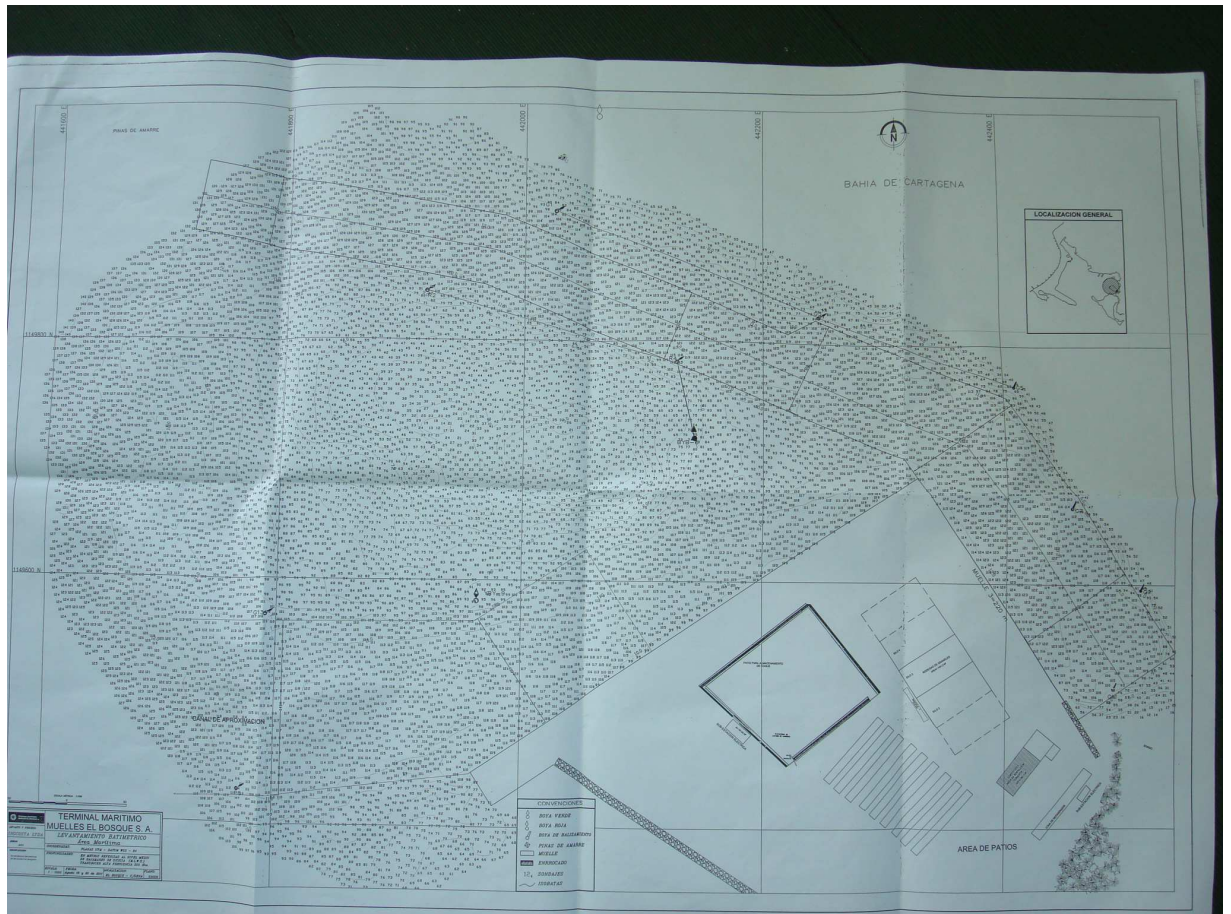
2011 m. spalio 21 d. 01:00 l. l. vilkikas „Herkules I“ vilkimo lynu buvo pritvirtintas prie laivapriekio kairio borto, vilkikas „Servi Port I“ – prie laivagalio kairio borto. Padedamas vilkikų pagal locmano rekomendacijas laivas 2 mazgų greičiu įplaukė į kanalą, vedantį link krantinės. Ties bujomis B3 ir B4 koordinatėse 10⁰ 24,089‘ N platumos 075⁰ 31,746 W ilgumos laivas užplaukė ant seklumos, manoma, kad įstrigo dumble, kadangi pagal gylių matavimų žemėlapi (1 pav.) visame kanale gylis turėjo būti pakankamas praplaukti tokios grimzlės laivui.

1 pav. Kartaginos uosto laivybos kanalo link „Muelles el Bosque“ terminalo gylių matavimo žemėlapis

Išanalizavus įvykį, galima teigti, kad nesunki avarija įvyko neįvertinus, jog kanalas galėjo būti užneštas dumblu, todėl informacija apie gylius nebuvo patikima.
