**LIETUVOS RESPUBLIKOS SUSISIEKIMO MINISTERIJOS  
JŪRŲ LAIVŲ AVARIJŲ IR INCIDENTŲ TYRIMO VADOVAS**

**JŪRŲ LAIVO AVARIJOS TYRIMO  
GALUTINĖ ATASKAITA  
Nr. 4-TAITS-2012**

<b>Laivas</b>	<b>„Perseus“</b>
<b>Kompanija</b>	<b>UAB „Baltnautic Shipping“</b>
<b>Laivo tipas</b>	<b>generalinių krovinių laivas</b>
<b>IMO numeris</b>	<b>8616087</b>
<b>Įvykio vieta ir data</b>	<b>Baltijos jūra netoli Olando salos 2012 m. gegužės 31 d.</b>

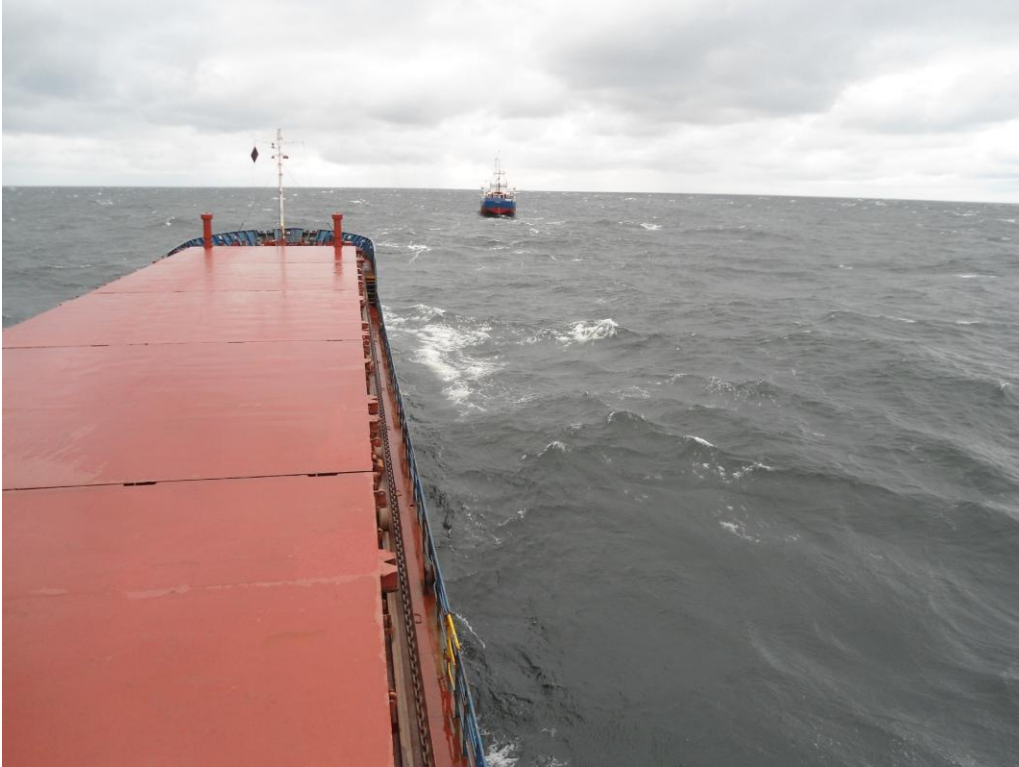
2 pav. Laivo „Perseus“ vilkimas į Klaipėdos uostą

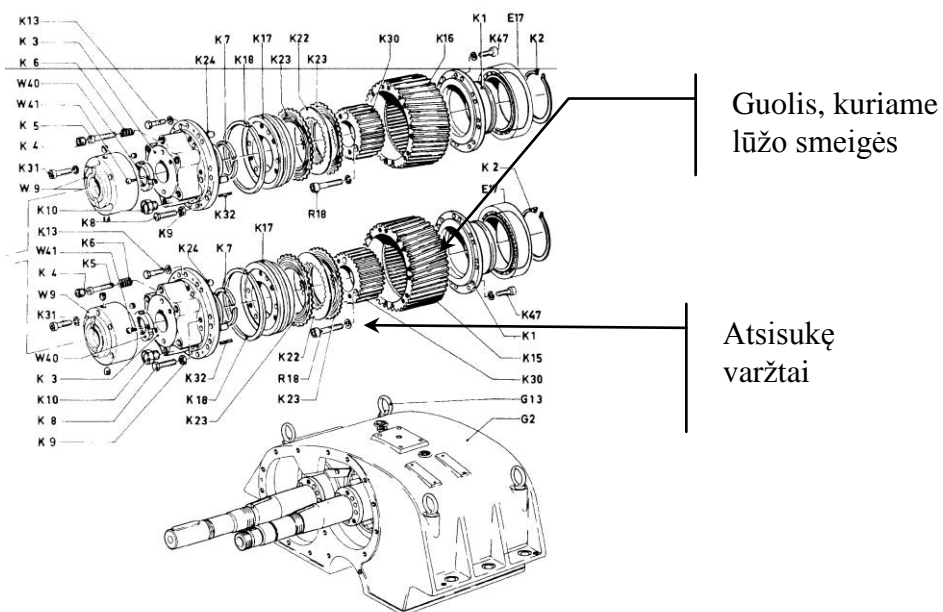
3 pav. Apsukų reduktoriaus sudedamųjų dalių schema.

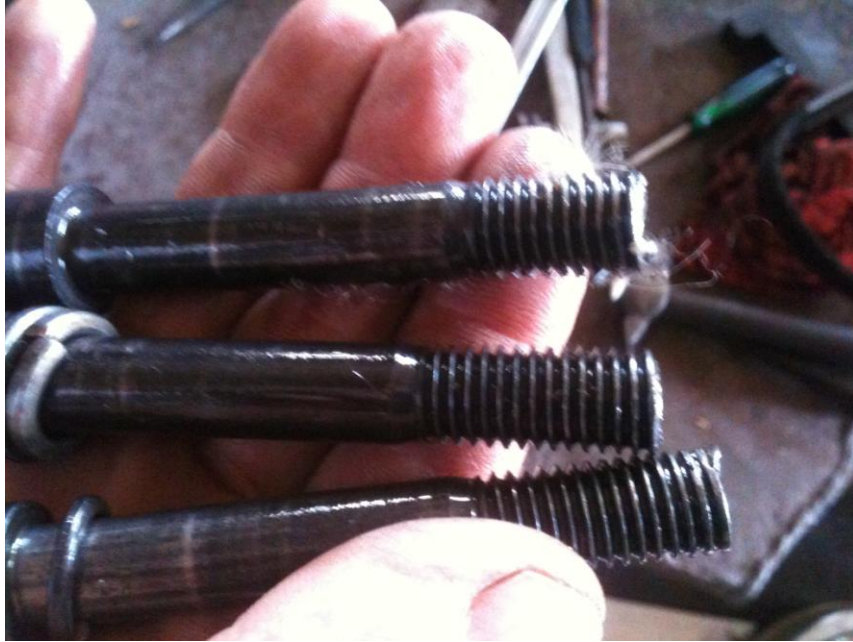
Laivui atplaukus į Klaipėdos uostą, remonto įmonėje išrinkus apsukų reduktorių nustatyta, kad dėl metalo senėjimo ir užslėpto defekto atsisuko tvirtinimo varžtai ir nutrūko smeigės, jungiančios priekinės eigos guolį su velenu.

4 pav. Atsisukę varžtai iš reduktoriaus.

Lemiamas faktorius šioje avarijoje buvo tai, jog laiku nebuvo pastebėti atsisukę guolio varžtai ir apsukų reduktoriaus sukimo momentu buvo nupjautos jungimo smeigės.

Rekomenduojama kompanijos techniniam departamentui įtraukti į laivo techninės priežiūros planus išsamų apsukų reduktoriaus patikrinimą ne rečiau kaip kas 50 000 valandų įrenginio darbo.

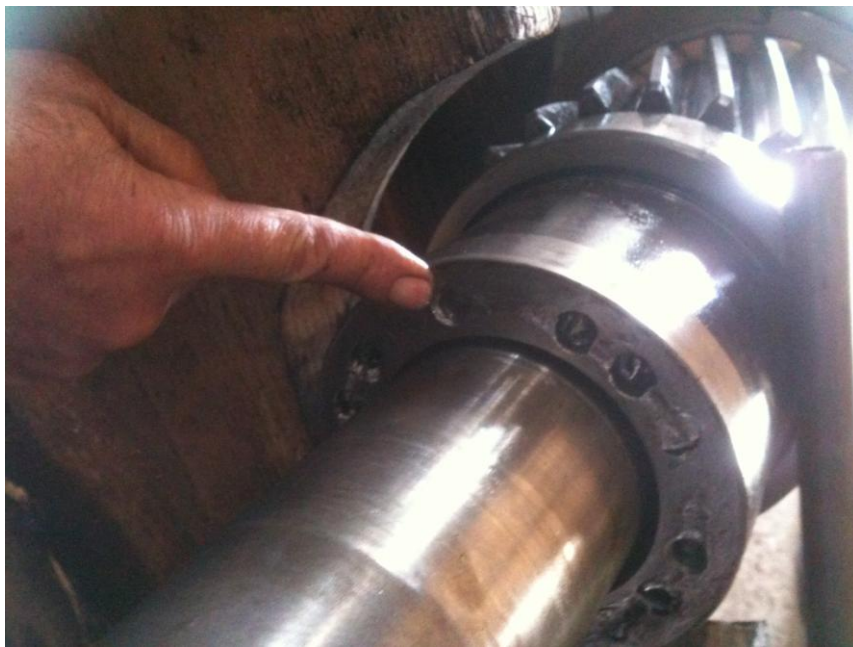
5 pav. Nupjautų smeigių ir važtų tvirtinimo vieta reduktoriuje.

Išanalizavus įvykį galima teigti, kad nesunki avarija įvyko dėl vidinių įrenginio detalių nusidėvėjimų arba užslėpto defekto, įrenginiui neišdirbus gamintojo rekomenduojamų darbo valandų iki kito išsamaus patikrinimo.
