**LIETUVOS RESPUBLIKOS SUSISIEKIMO MINISTERIJOS
ORLAIVIŲ AVARIJŲ IR INCIDENTŲ TYRIMŲ VADOVAS**

**ORLAIVIO AVARIJOS TYRIMO
GALUTINĖ ATASKAITA
Nr. TA-4**

Savininkai	UAB Baltijos monitoringo centras, fizinis asmuo
Naudotojai	UAB Baltijos monitoringo centras, fizinis asmuo
Gamintojas	„Impulse aircraft“ GmbH, Vokietijos Federacinė Respublika
Orlaivio tipas	„Impulse 100“
Nacionalinis ir registracijos ženklas	LY-KNA
Įvykio vieta ir data	Klaipėdos aerodromas (Dirvupių k. Klaipėdos r. sav.) 2012 m. liepos 30 d.

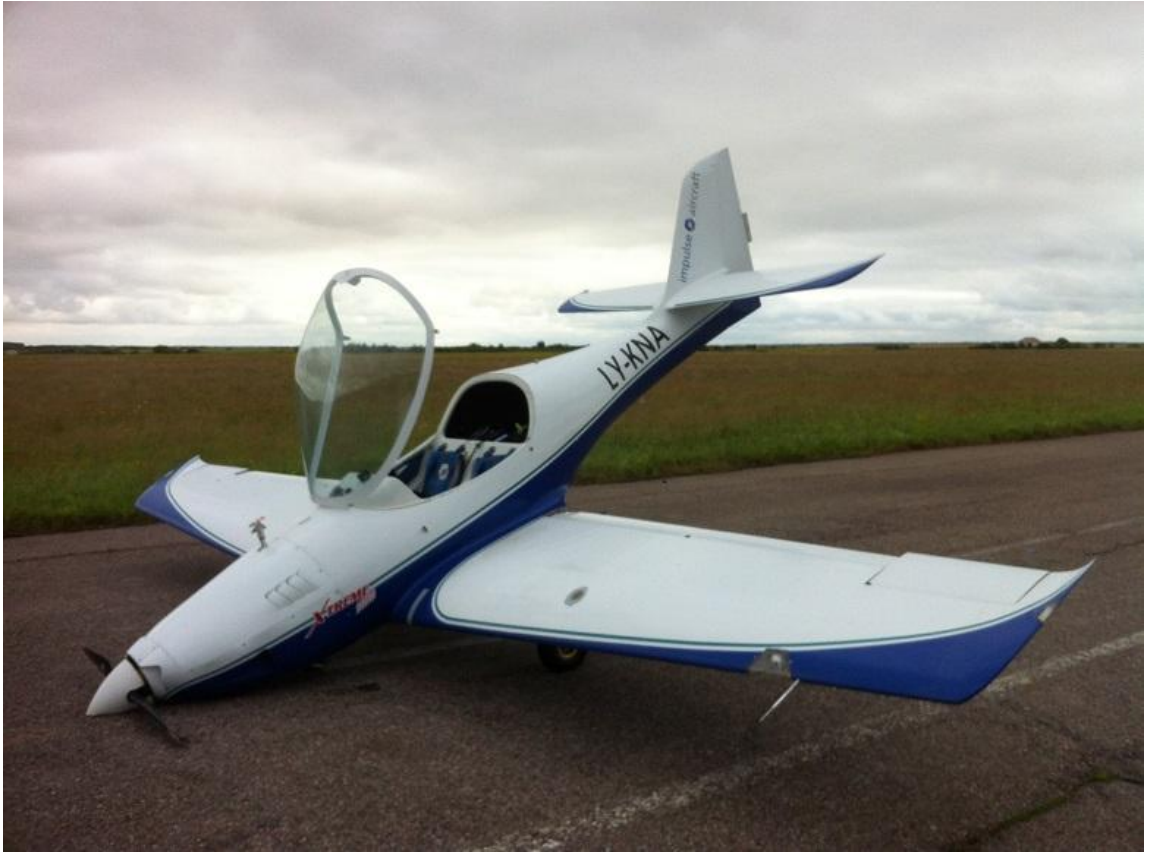
2 pav. Lēktuvas „Impulse 100“, nacionalinis registrācijas ženkls LY- KNA, avarijas vietoje.

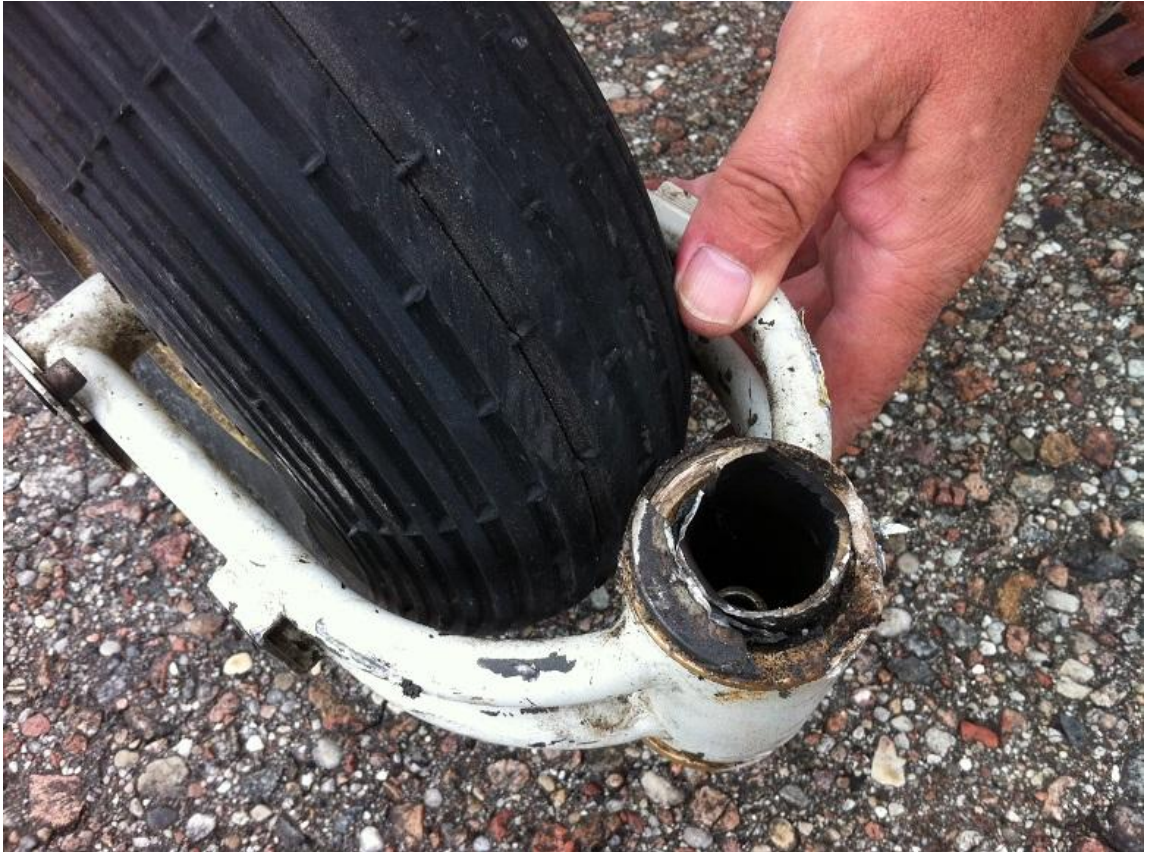
Avarijas metu nulūžo priekšējās važioklēs atamos rato šakutēs vertikālijoji tvirtinimo ašis.

3 pav. Nulūžęs priekinės važiuoklės atramos ratas.

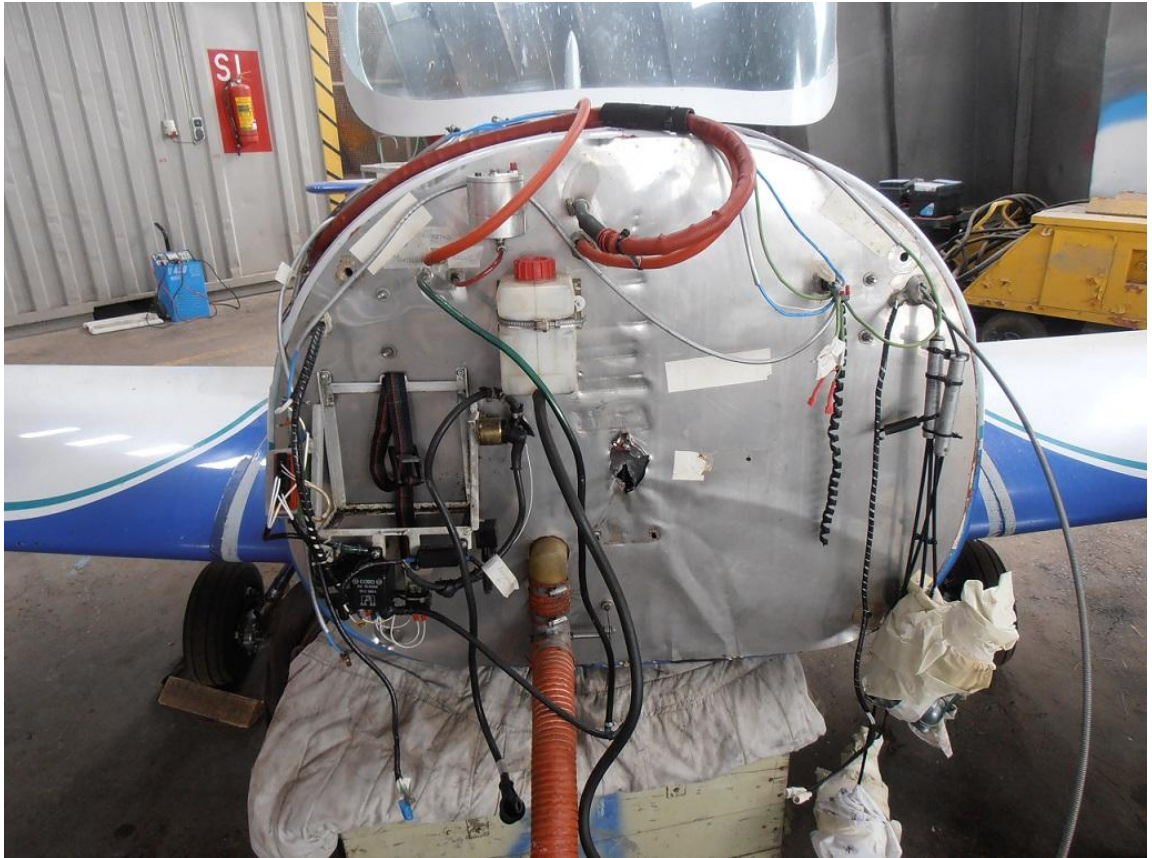
Nulūžus šiai ašiai lėktuvas priekine atrama įsirėmė į KTT dengiantį asfaltą. Kadangi jau buvo pasiektas apie 40 km/h greitis, dėl trinties jėgų nulūžo ir likusios priekinės atramos dalies tvirtinimo mazgai, pažeisdami variklio skyriaus priešgaisrinę sienelę. Priekinė važiuoklės atrama susistūmė į vidų, pramušdama viršutinį variklio kapotą.

4 pav. Lėktuvo „Impulse 100“ variklio skyriaus priešgaisrinės sienelės pažeidimai.

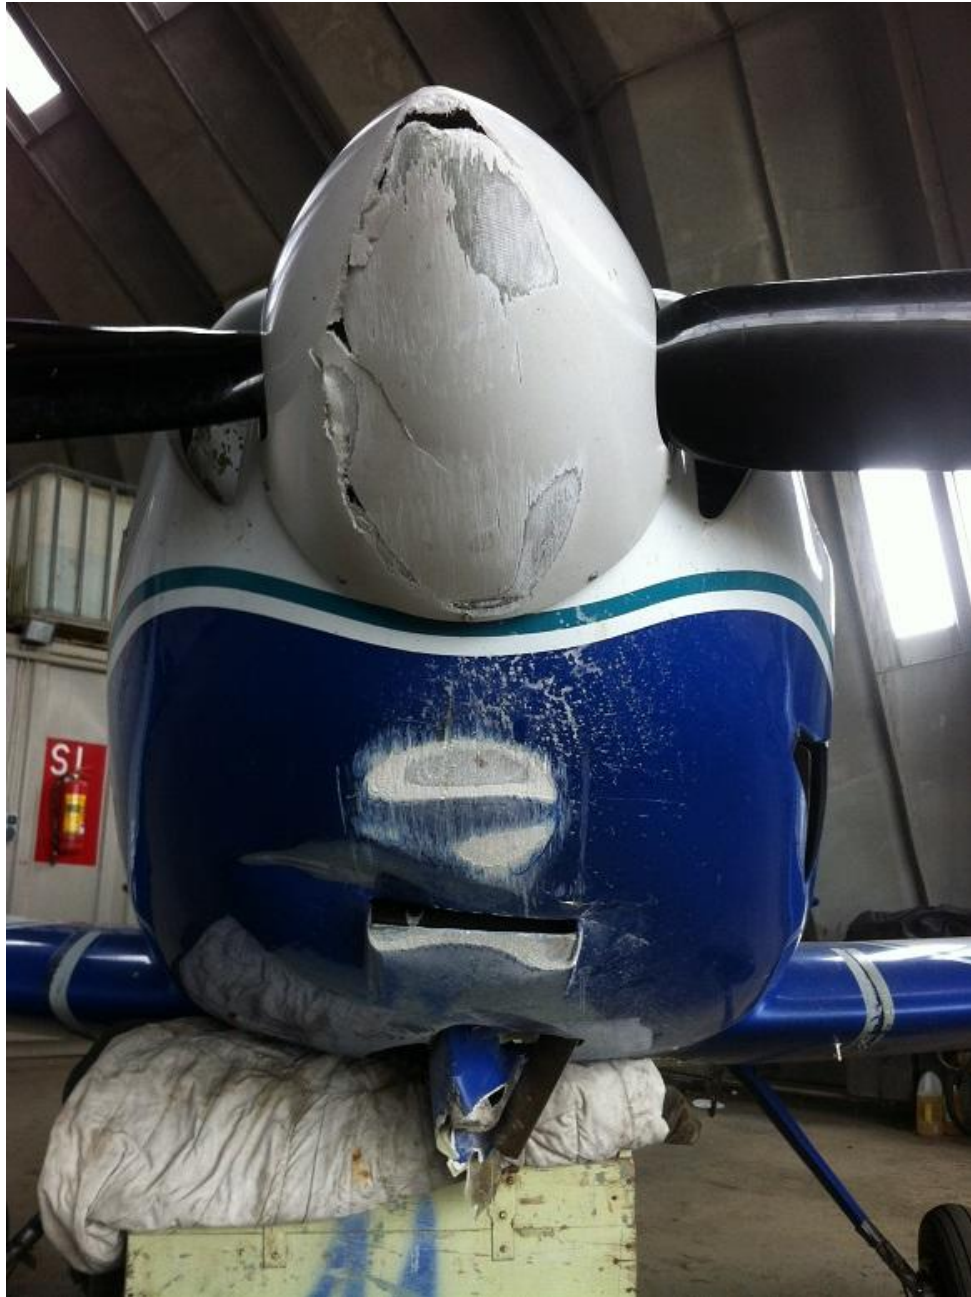
Nulūžus priekiniam ratukui ir lėktuvo priekiui ėmus leisti žemyn, propeleris pradėjo liesti KTT, todėl buvo nukapoti jo galai. Vėliau lėktuvas į KTT atsirėmė apatiniu variklio kapotu ir propelerio stebulės aptaku.

5 pav. Lėktuvo „Impulse 100“ apatinio variklio kapoto ir propelerio stebulės aptako pažeidimai.

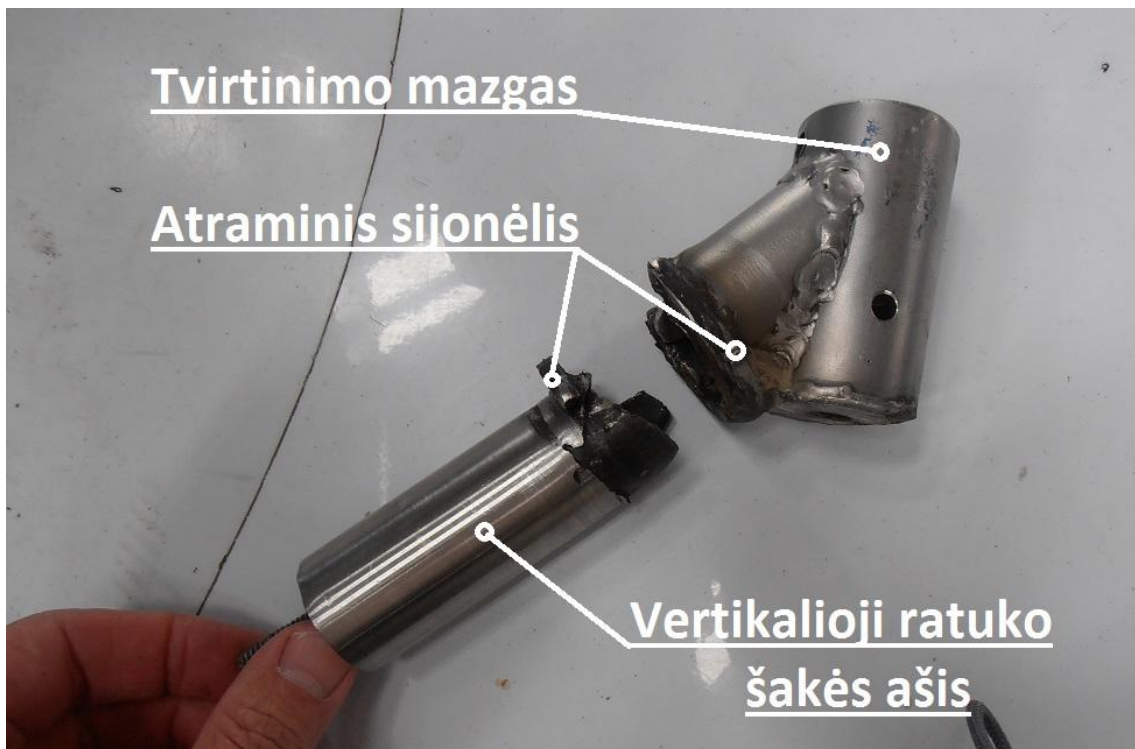
Ultralengvojo lėktuvo „Impulse 100“, registracijos ženklas LY-KNA, avarija įvyko nulūžus važiuoklės priekinės atramos rato šakės vertikaliajai ašiai. Ant šios ašies laisvai besisukiojantis priekinis važiuoklės ratas įgalina keisti judėjimo kryptį manevruojant žemėje. Ašis kartu su atraminiu sijonėliu privirinta prie tvirtinimo mazgo, kuriuo ji sujungiama su priekinės atramos koja. Vertikaloji rato šakės tvirtinimo ašis yra vamzdis, kuris įmautas į tvirtinimo mazgą (vamzdinę įvorę) ir kartu su atraminiu sijonėliu privirintas prie šios įvorės.

6 pav. Sulūžęs priekinio ratuko šakės tvirtinimo mazgas.

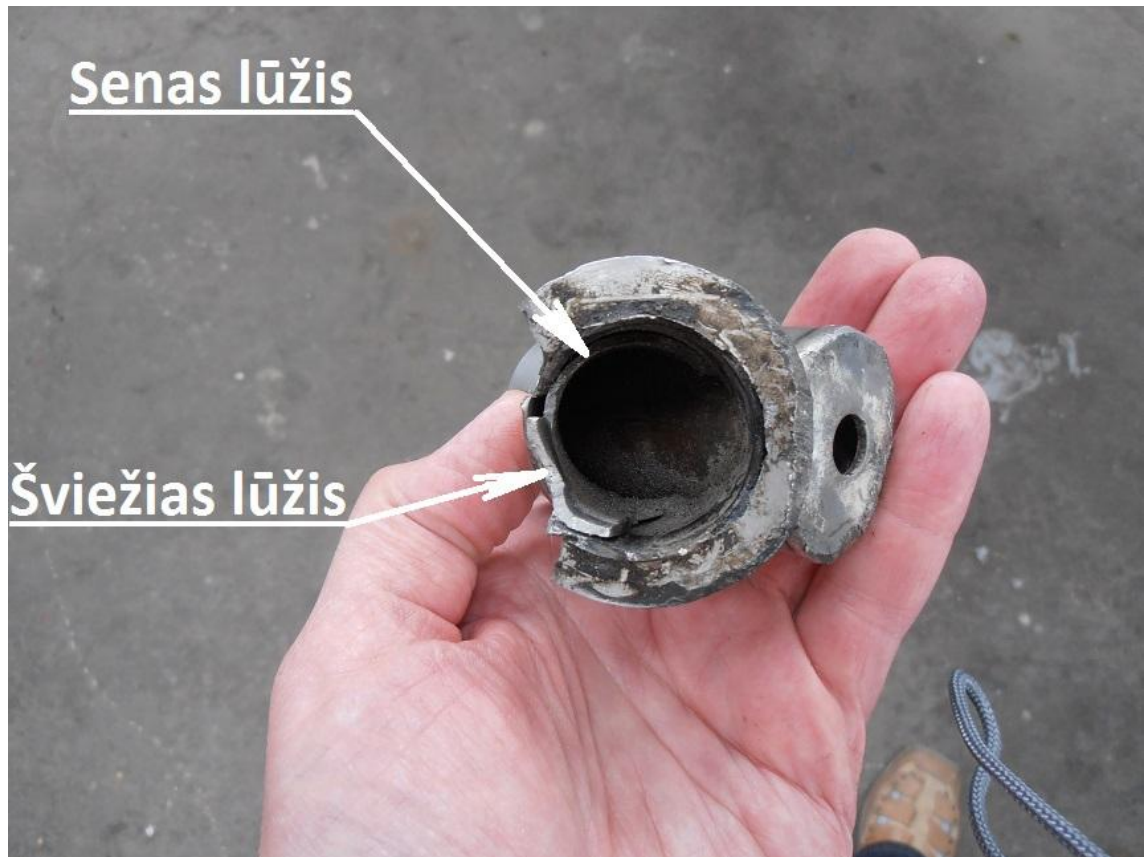
Apžiūrėjus lūžio vietą aiškiai matosi, kad maždaug per 3/4 ašies vamzdžio perimetro metalas buvo įtrūkęs daug seniau (seno lūžio zona) ir yra apsišlifavęs ir padengtas dulkėmis. Ši zona yra tvirtinimo mazgo priekinėje dalyje. Likęs ketvirtadalis vamzdžio dar kurį laiką laikė ratuko ašį, bet vėliau neišlaikęs krūvių nulūžo.

7 pav. Ratuko šakės ašies vertikaliosios ašies lūžio vieta.

Lėktuvo avarija kilo todėl, kad dėl metalo nuovargio nulūžo važiuoklės priekinės atramos ratuko šakės vertikali ašis. Ši vertikali ašis vieta vizualiai nematoma ir atliekant privalomas standartines orlaivio apžiūros procedūras laiku pastebėti prasidėjusio įtrūkimo nebuvo galima. Pilotų veiksmai nulūžus ašiai buvo teisingi.

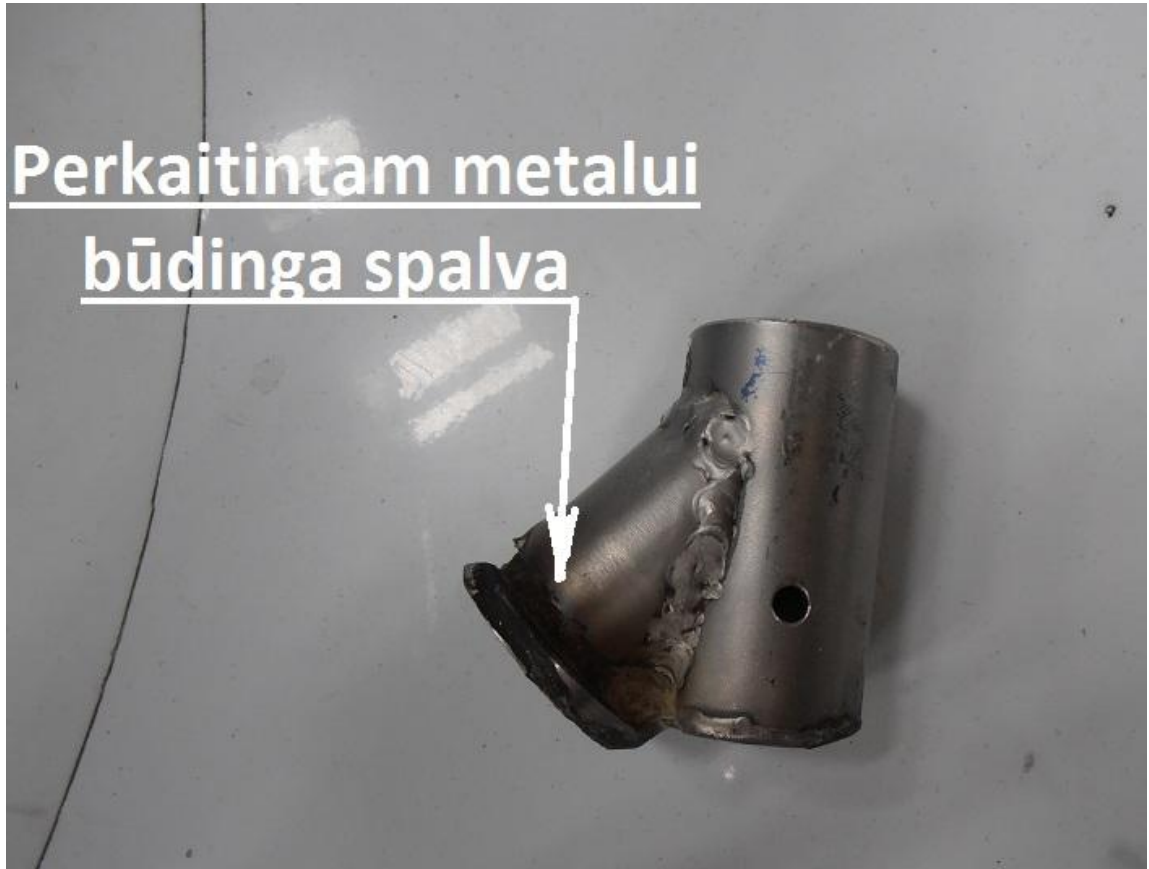
Tvirtinimo mazgo įvorės apačia ties atraminio sijonėlio privirinimo siūle pajuodusi, vėliau šios zonos spalva pereina į rudą ir melsvą. Tai požymis, kad ši vieta buvo perkaitinta.

8 pav. Priekinio rato tvirtinimo mazgo perkaitinta zona.

Lėktuvo savininkas teigė, kad jis šio važiuklės mazgo neremontavo. Įrašų apie priekinės važiuklės šakės tvirtinimo mazgo lūžius ir remontą orlaivio žurnale nėra. Prieš išsigyjant lėktuvą dabartiniam šeimininkui, jis 4 metus buvo eksploatuojamas ne Lietuvoje. Tikriausiai tuo metu tvirtinimo mazgas buvo remontuojant virinamas, ašis ties suvirinimo siūle buvo perkaitinta ir dėl temperatūrinių įtempimų metalas įtrūko. Ašies įtrūkimo vizualiai nesimatė, todėl mazgas sumontuotas į lėktuvą ir buvo naudojamas. Važiuklę veikiant krūviams, ašies įtrūkimas toliau progresavo, kol avarija pasibaigusio kilimo metu nulūžo.
