**LIETUVOS RESPUBLIKOS SUSISIEKIMO MINISTERIJOS  
JŪRŲ LAIVŲ AVARIJŲ IR INCIDENTŲ TYRIMO VADOVAS**

**JŪRŲ LAIVO AVARIJOS TYRIMO  
GALUTINĖ ATASKAITA  
Nr. 8-TAITS-2012**

<b>Laivas</b>	<b>„694“</b>
<b>Kompanija</b>	<b>UAB „Spika“</b>
<b>Laivo tipas</b>	<b>žvejybinis laivas</b>
<b>IMO numeris</b>	<b>8722496</b>
<b>Įvykio vieta ir data</b>	<b>Baltijos jūra netoli Kuršių Nerijos 2012 m. spalio 2 d.</b>

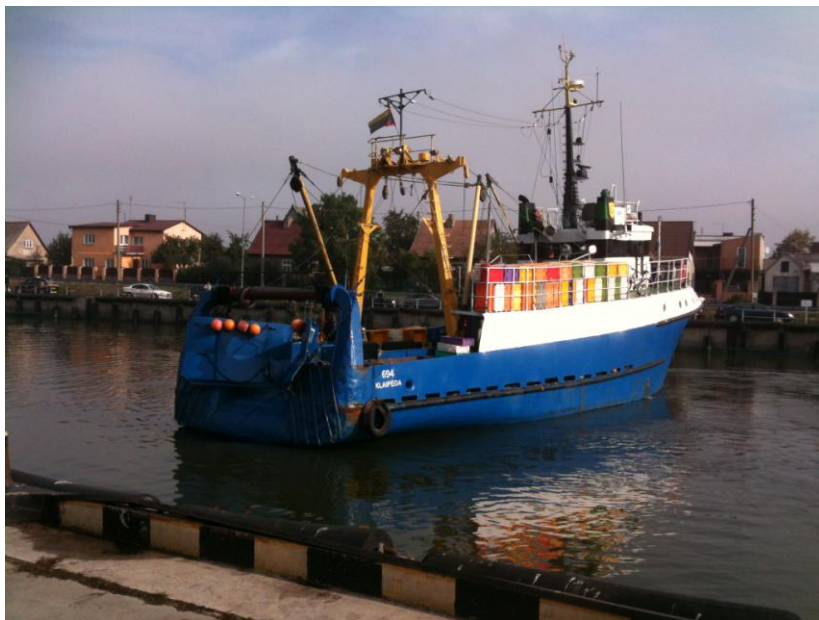
1 pav. Žvejybinis laivas „694“ po gaisro Klaipėdos uoste.

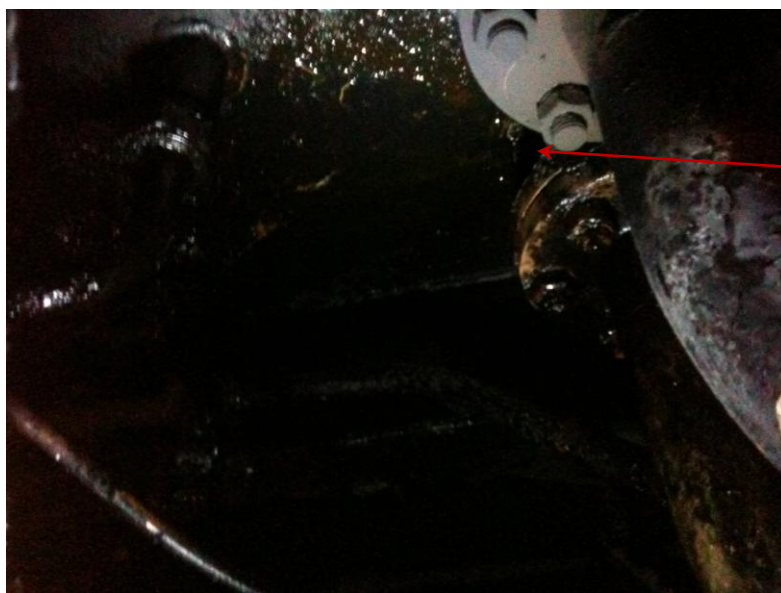
Suvirinimo siūlė  
įtrūkimas

Nustatyta, kad užsidegė hidraulinis skystis, išsipylęs pro įtrūkimą hidraulinio skysčio vamzdžio suvirinimo siūlėje. Hidraulinio skysčio spaudimas vamzdyje, kada dirbama su tralo gerve, siekia 80 atmosferų. Čiurkšlė pateko ant pagrindinio variklio išmetamųjų dujų kolektoriaus įkaitusio paviršiaus ir užsiliepsnojo.

2 pav. Hidraulinio skysčio vamzdis, einantis per mašinų skyrių į tralo gervės mechanizmą, esantį ant atviro denio.

Išanalizavus įvykį galima teigti, kad nesunki avarija įvyko dėl vamzdyno nusidėvėjimo. Suvirinimo siūlė buvo pažeista dėl nuolatinės vibracijos. Nors vamzdynas iš nerūdijančio plieno, laikui bėgant tiek pats vamzdis, tiek denio konstrukcijos išsinešioja, patiria stiprią vibraciją. Dėl šios priežasties galėjo atsirasti įtrūkimai vamzdžio suvirinimo siūlėje.

Rekomenduojama laivo valdytojui periodiškai tikrinti vamzdynų stovį laive, kad išvengtų panašios situacijos ateityje.

Rekomenduojama Lietuvos saugios laivybos administracijai kasmetinių vėliavos patikrinimų metu tokio tipo laivuose atkreipti ypatingą dėmesį į vamzdynų būklę.

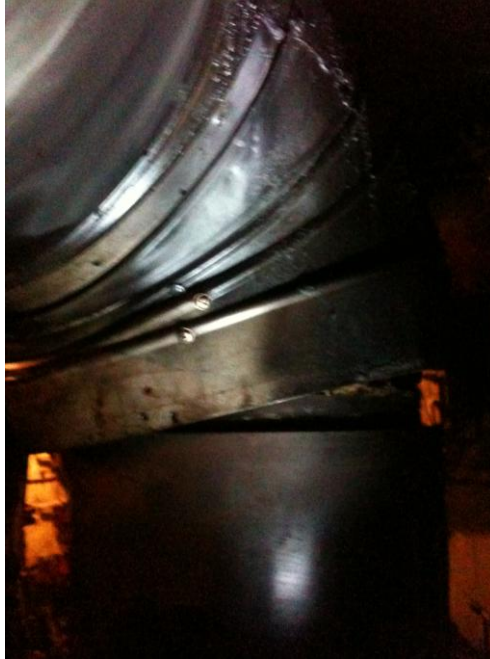
3 pav. Pagrindinio variklio išmetamųjų dujų kolektorius.

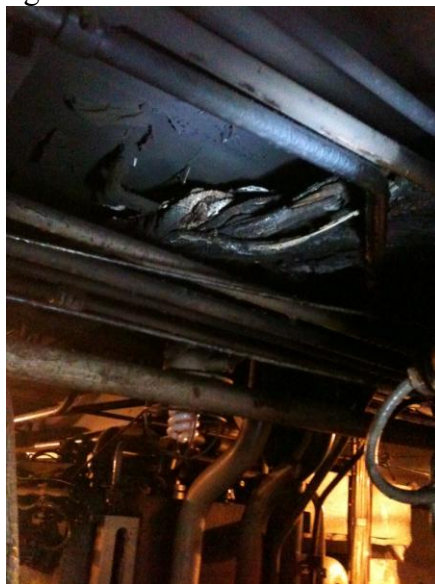
Liepsnos nepavyko užgesinti CO<sub>2</sub> nešiojamų gesintuvų pagalba, ji pradėjo plisti mašinų skyriaus lubomis ir persimetė ant elektros kabelių. Mašinų skyrius užsipildė dūmais ir likti jame be papildomų apsaugos priemonių žmonėms buvo pavojinga gyvybei. Buvo priimtas sprendimas hermetizuoti mašinų skyrių ir įjunkti stacionarią tūrinę CO<sub>2</sub> gaisro gesinimo sistemą. Denis ties ugnies židiniu buvo vėsintamas laivo gaisrinio vandens siurblio pagalba.

4 pav. Gaisro metu nukentėję elektros kabeliai mašinų skyriuje.

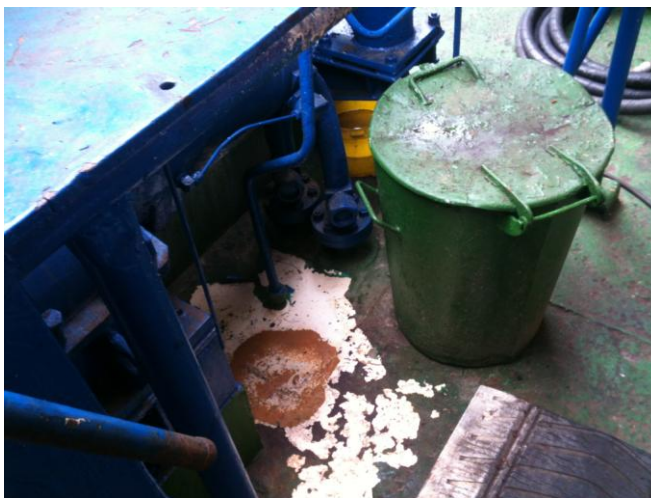
5 pav. Atviras denis ties tralo gerve. Vieta, kur buvo įkaitęs denis dėl gaisro.
