Untersuchungsbericht

Art des Ereignisses:	Unfall
Datum:	4. Mai 2013
Ort:	Flugplatz Bohmte-Bad Essen
Luftfahrzeug:	Segelflugzeug
Hersteller / Muster:	Sportine Aviacija / LAK-19
Personenschaden:	Pilot tödlich verletzt
Sachschaden:	Luftfahrzeug schwer zerstört
Drittschaden:	keiner
Informationsquelle:	Untersuchung durch der BFU
Aktenzeichen:	BFU 3X028-13

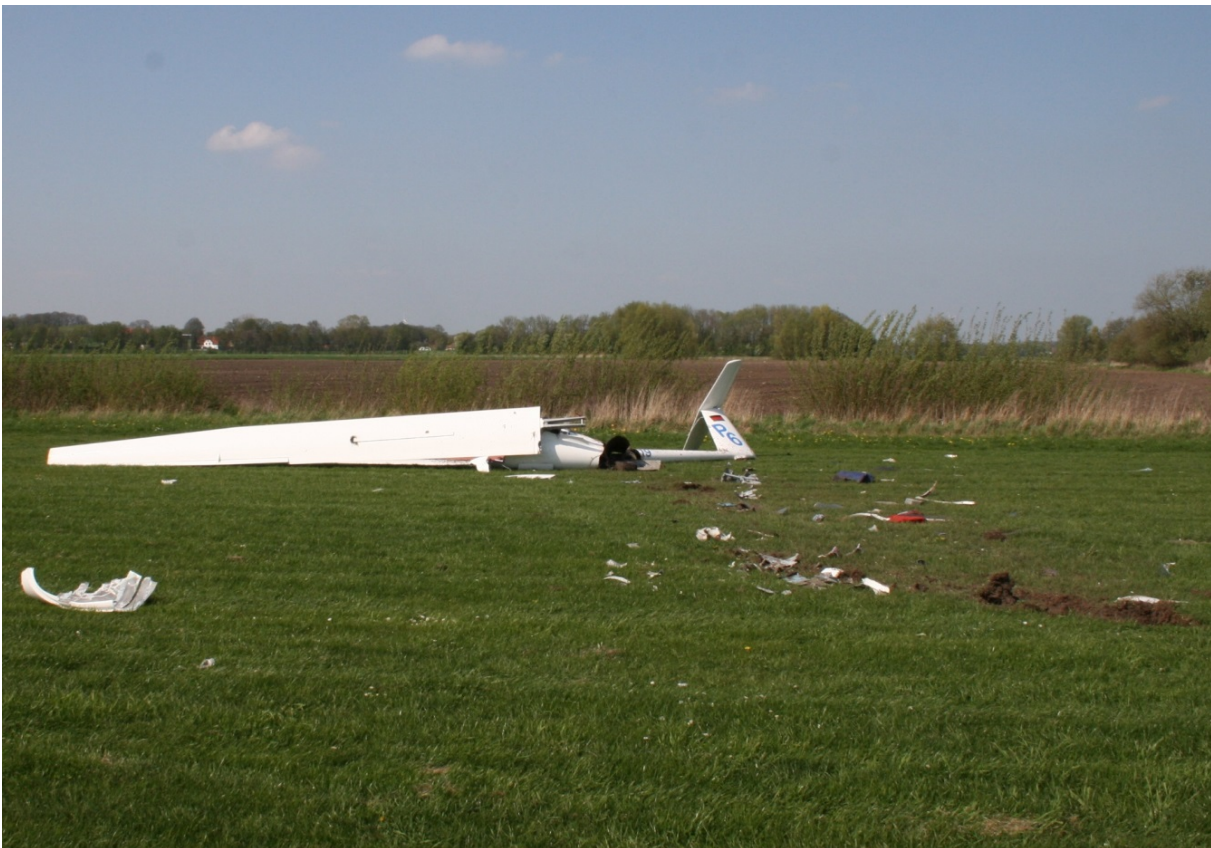
Die Unfallstelle befand sich ca. 170 m von der Startstelle entfernt auf der Graspiste. Ca. 25 m nach der ersten Bodenberührung der rechten Tragfläche erfolgte der Aufschlag des Rumpfbugs; 13 m weiter kam das Flugzeugwrack in seine Endlage. Der Cockpitbereich wurde zertrümmert, beide Tragflächen wurden vom Rumpf abgetrennt und die Rumpfröhre war in Höhe des Kennzeichens zerbrochen.
