**LIETUVOS RESPUBLIKOS SUSISIEKIMO MINISTERIJOS  
ORLAIVIŲ AVARIJŲ IR INCIDENTŲ TYRIMŲ VADOVAS**

**ORLAIVIO AVARIJOS TYRIMO  
GALUTINĖ ATASKAITA  
Nr. TA-2**

<b>Savininkas</b>	<b>Lietuvos kūno kultūros ir sporto departamentas</b>
<b>Naudotojas</b>	<b>Lietuvos aeroklubas</b>
<b>Gamintojas</b>	<b>ROLLANDEN-SCHNEIDER FLUGZEUGBAU GmbH, Vokietija</b>
<b>Orlaivio tipas</b>	<b>LS8-a</b>
<b>Nacionalinis ir registracijos ženklas</b>	<b>LY-GOK</b>
<b>Įvykio vieta ir data</b>	<b>Pociūnų aerodromas, Prienų r. sav. 2013 m. gegužės 18 d.</b>

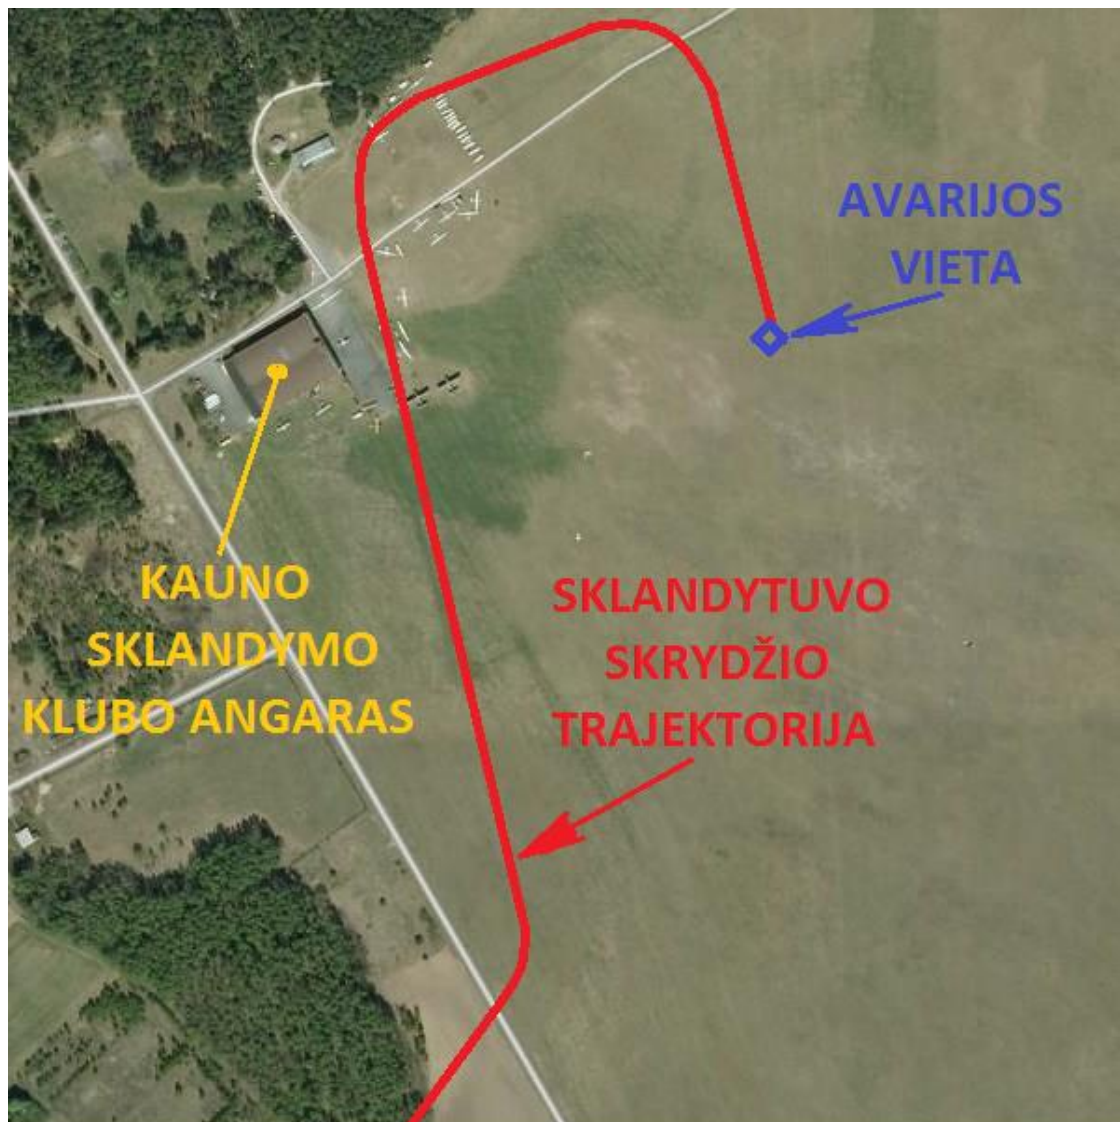
1 pav. Paskutinės avarija pasibaigusio skrydžio fazės schema.

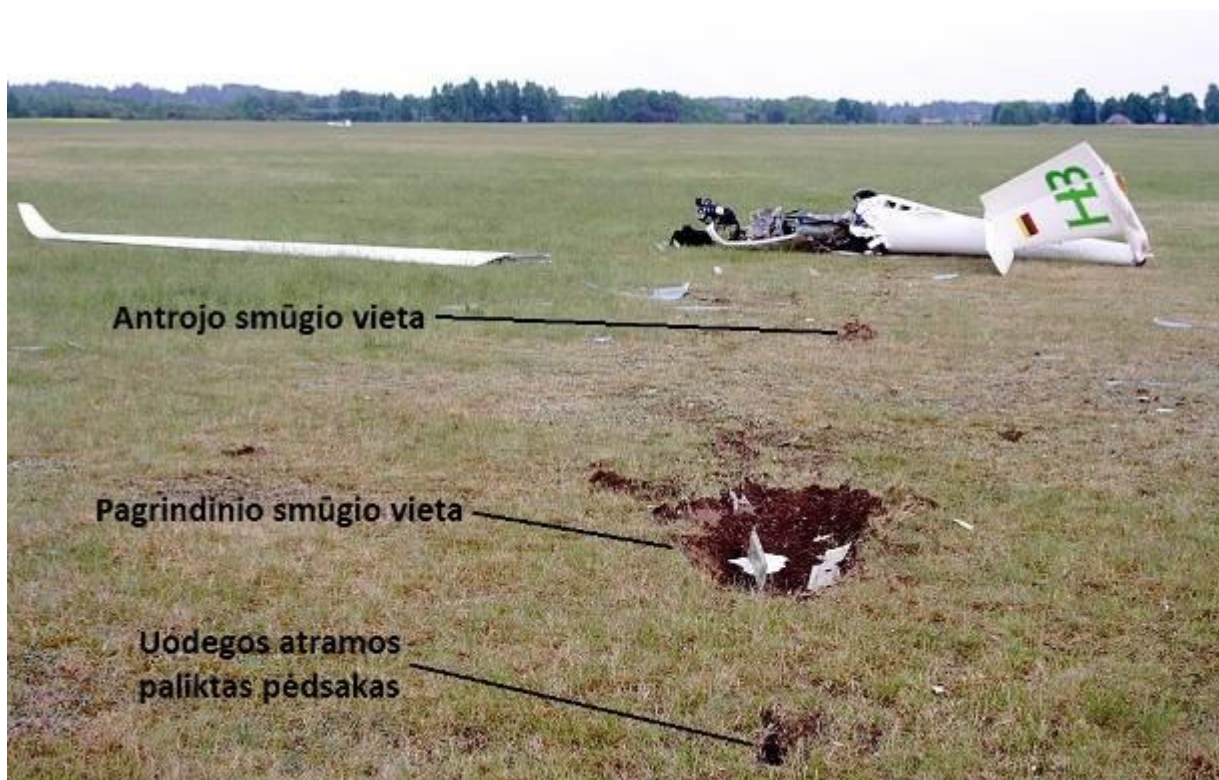
Nužemėjus maždaug iki 10 m aukščio, sklandytuvas staiga nuleido nosį žemyn ir apie 30° kampu susidūrė su aerodromo paviršiumi. Po pirmojo smūgio sklandytuvas atšoko nuo žemės palikdamas apie 0,3 m gylio duobę. Oru praskriejęs 6,5 m jis dar kartą trenkėsi į žemę ir sustojo 15 m atstumu nuo pirmojo kontakto vietos.

2 pav. Sklandytuvas avarijos vietoje. Priekyje matyti duobė, išrausta pirmojo liemens smūgio į žemę metu.

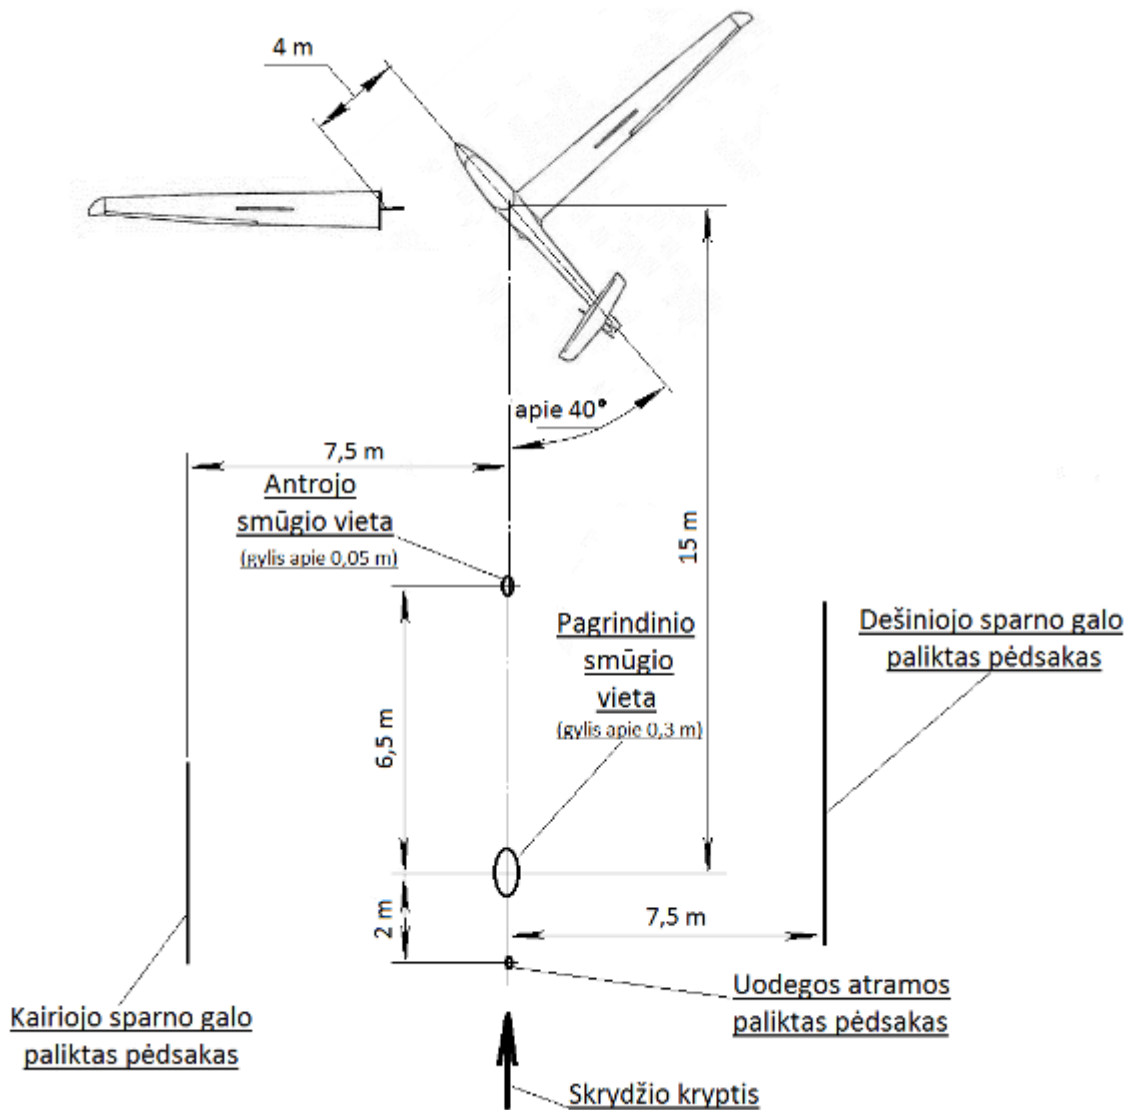
3 pav. Sklandytuvo paliktų pėdsakų ir didžiausių nuolaužų išsidėstymo schema.

Smūgis teko priekinei liemens daliai. Dėl to sklandytuvas sukosi vertikaloje plokštumoje aplink masės centrą atakos kampo didinimo kryptimi, kol uodegos atrama neatsitrenkė į žemę. Nuo šio smūgio taip pat liko pėdsakas. Tuo metu tikriausiai nulūžo sklandytuvo uodega su kiliu ir stabilizatoriumi. Sulinkus sparnui, jo galai lietė žemę palikdami įbrėžimus. Didžiausi sklandytuvo pažeidimai padaryti būtent pirmojo smūgio metu.

Po pirmojo smūgio sklandytuvas atšoko nuo žemės paviršiaus, todėl antrasis liemens paliktas pėdsakas atsiranda tik už 6,5 m nuo pagrindinio smūgio vietos. Nuo jo jau matomas neryškus čiuožimo pėdsakas iki pat liemens sustojimo vietos.

Nulūžus lonžeronui, sparno kairioji pusė atsiskyrė nuo liemens ir nukrito 4 m atstumu nuo jo.

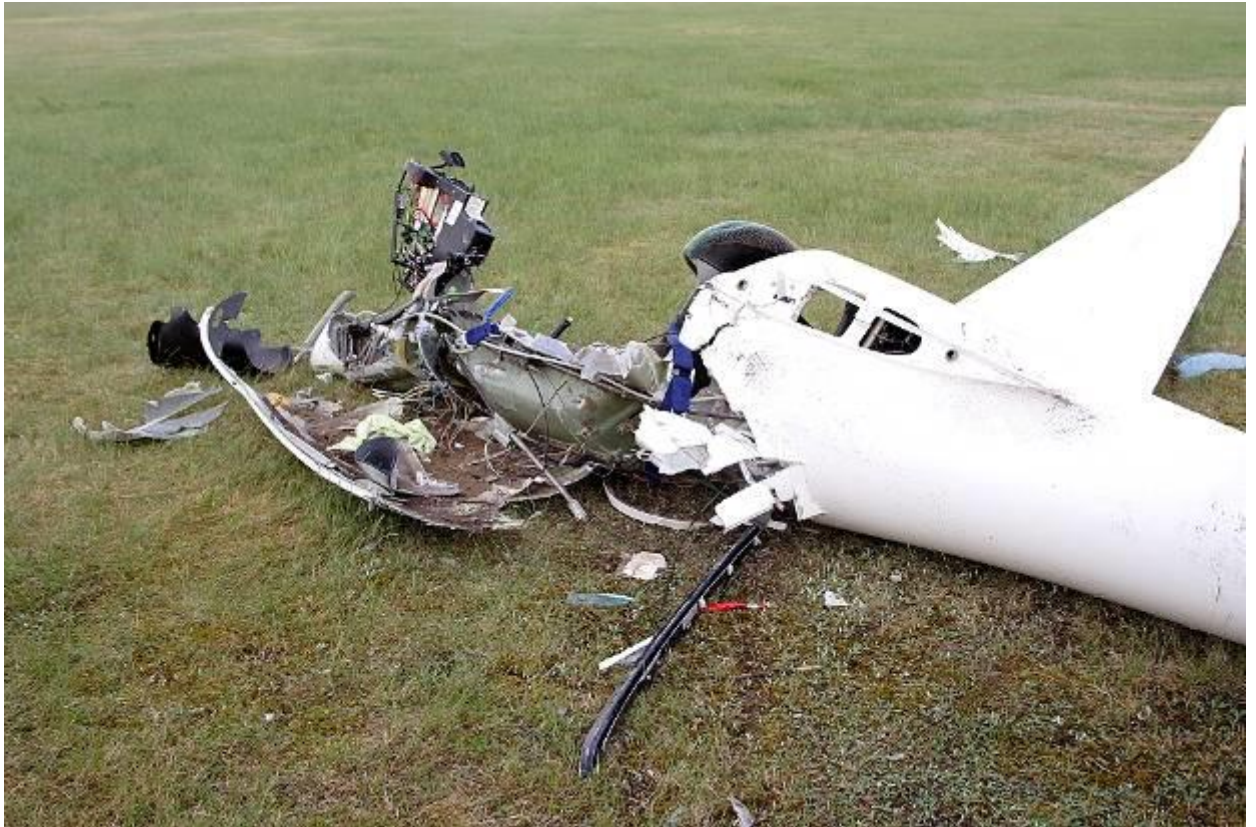
Nuo smūgio smarkiai nukentėjo sklandytuvo piloto kabinos zona, lūžo liemens uodega, kairės sparno pusės lonžerono sujungimo mazgas. Nors piloto kabinos zona suirdama absorbavo nemažai energijos, bet tai neapsaugojo piloto nuo sunkių traumų.

Nuo smūgio į žemę suiro ir į fragmentus subyrėjo visa priekinė sklandytuvo dalis, nulūžo liemens galas kartu su kiliu ir stabilizatoriumi, išlūžo važiuoklė, atsirado deformacijos ir įtrūkimai centrinėje liemens dalyje.

4 pav. Suirusi sklandytuvo piloto kabinos zona.

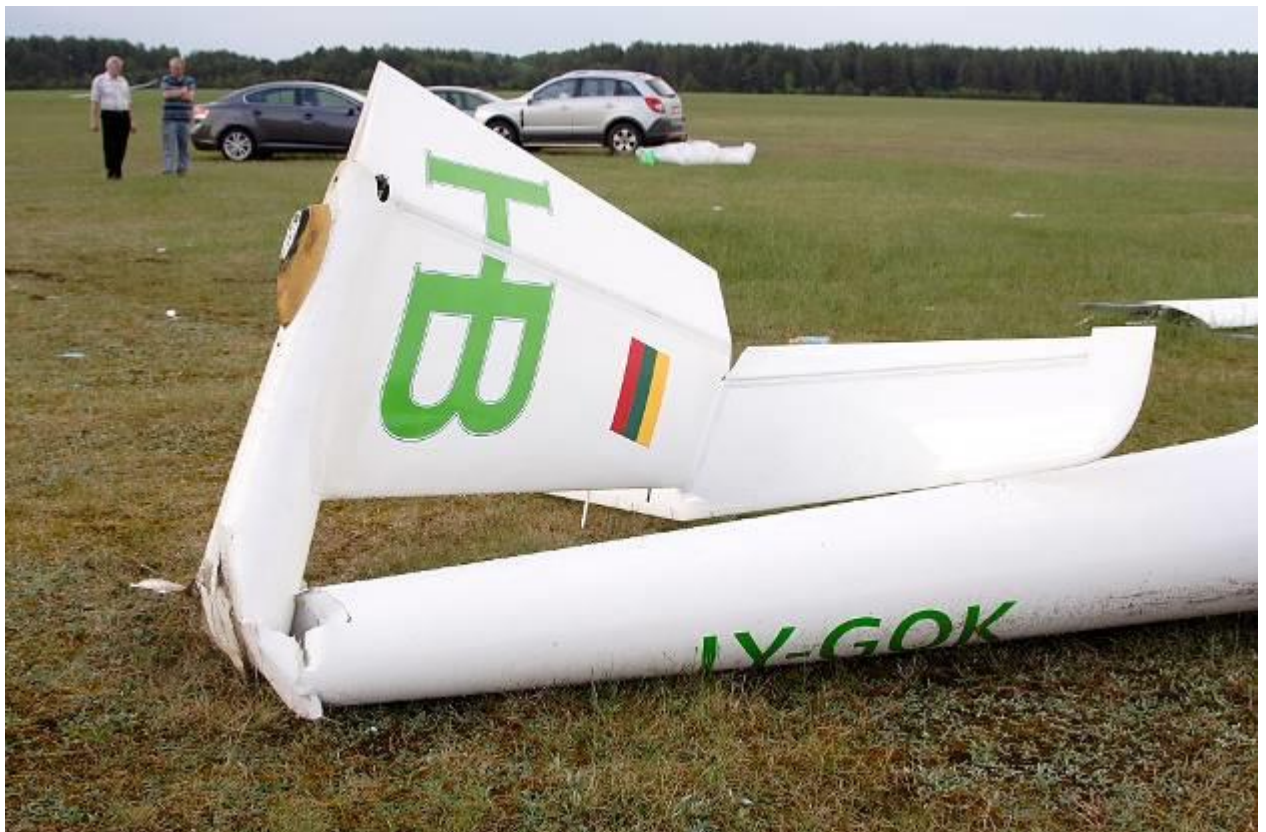
5 pav. Nulūžusi liemens galinė dalis su kiliu ir stabilizatoriumi.

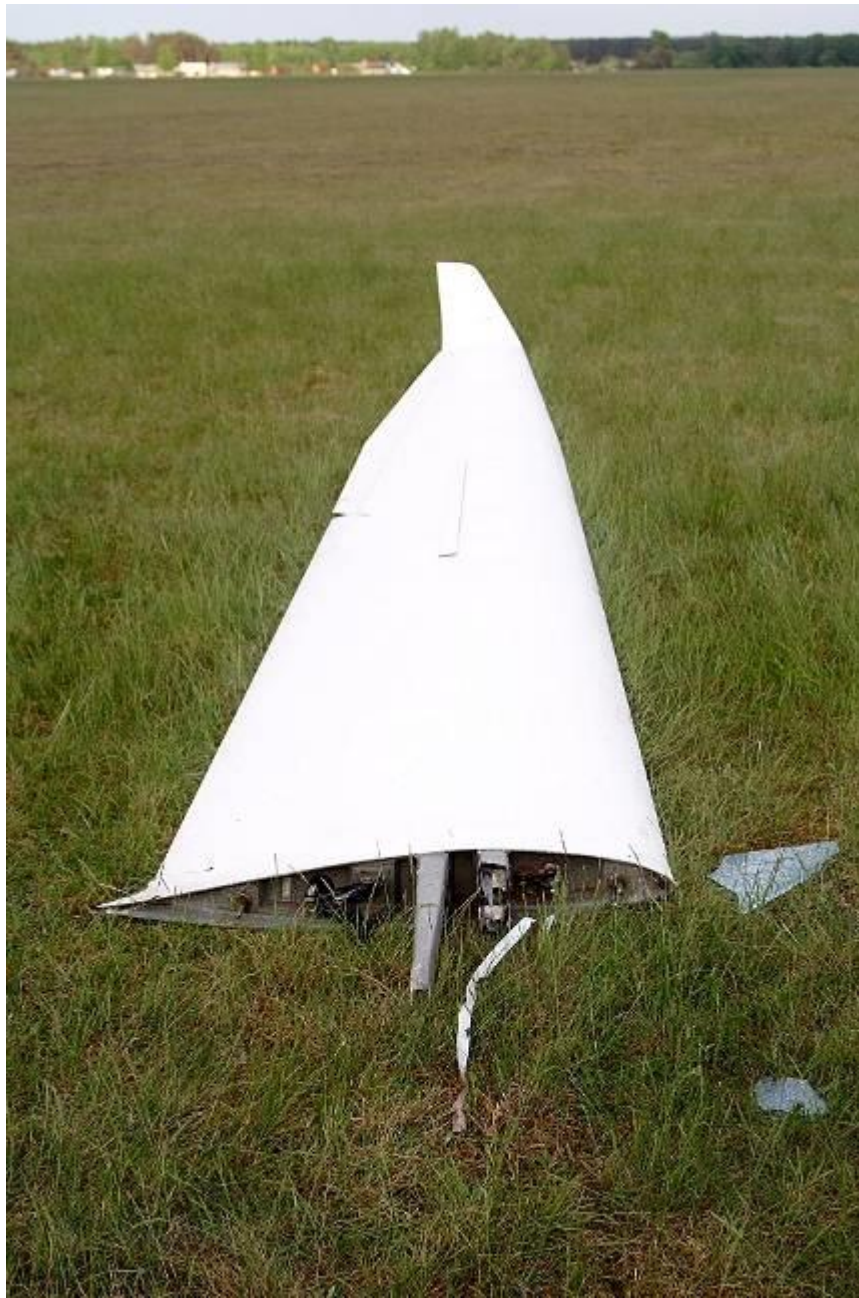
Nulūžo kairiosios sparno pusės lonžeronas šakninė dalis (sparno pusių sujungimo mazgo zonoje), keliose vietose įtrūko kairės sparno pusės galas.

6 pav. Kairioji sparno pusė. Priekyje matyti nulūžęs lonžeronas sparno pusių sujungimo zonoje.

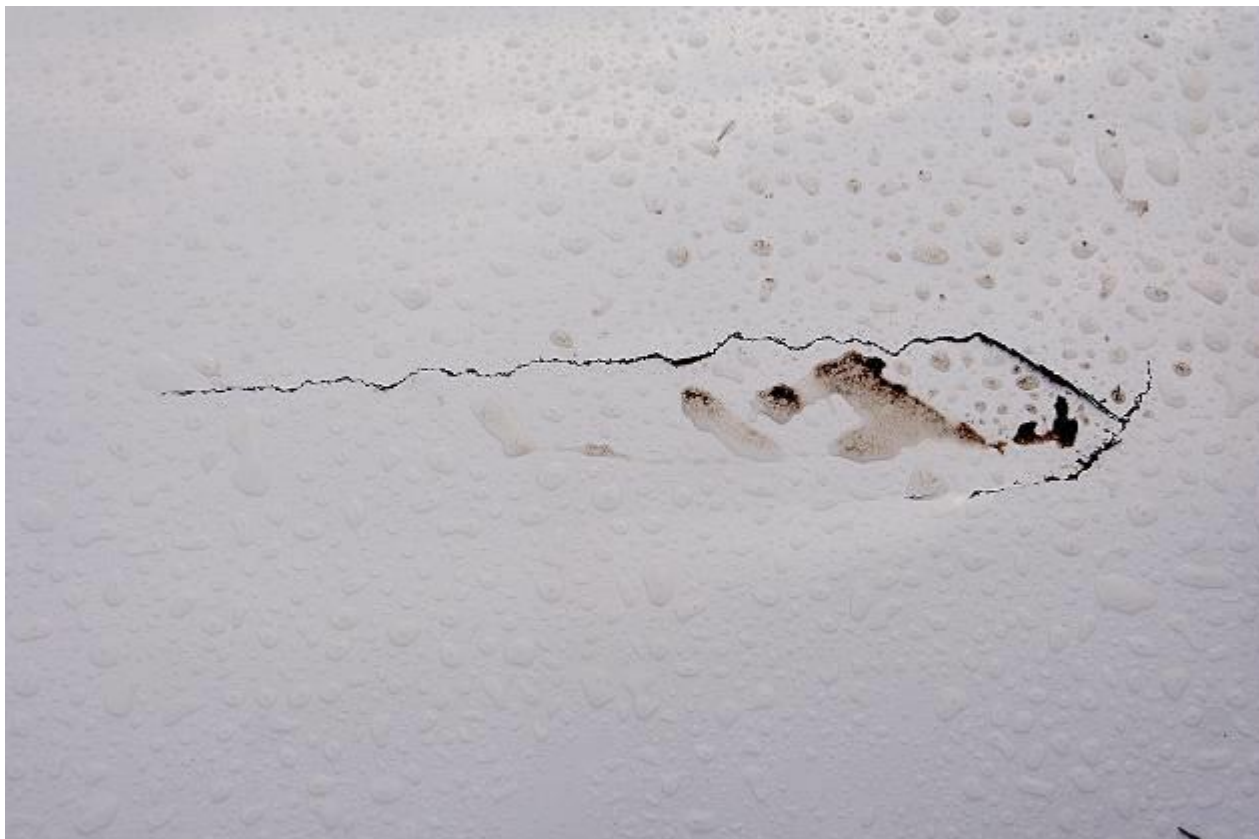
Dešinė sparno pusė nukentėjo mažiau: vizualiai matomas tik įtrūkimas šakninės dalies viršutiniame kevale lonžeronas įklijavimo zonoje.

7 pav. Įtrūkimas dešinėsios sparno pusės viršutiniame kevale.

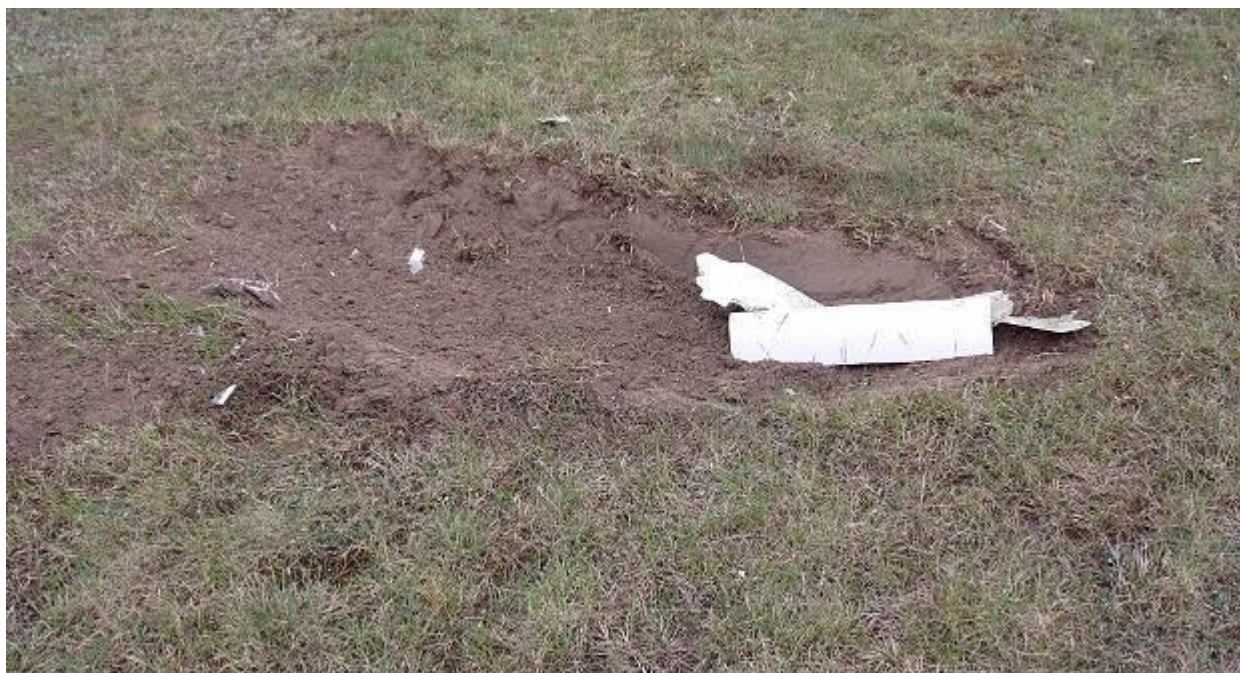
Pirmasis kontaktas su gruntu, apaugusia žole aerodromo danga įvyko priekine liemens dalimi smailiu kampu aerodromo paviršiaus atžvilgiu. Dėl to susidarė apie 30 cm gylio duobė, kurios priekinė dalis, žiūrint skrydžio kryptimi, gana lygi ir taisyklinga. Pagal duobės priekinio

krašto nuožulą galima spręsti, kad pirmojo kontakto metu sklandytuvas skrido apie  $30^\circ$  kampu į horizontą. Duobėje liko važiuoklės drelės ir nedidelis liemens kevalo fragmentas.

8 pav. Pagrindinio smūgio vietoje likusi duobė ir joje gulinčios važiuoklės drelės su liemens kevalo fragmentu.

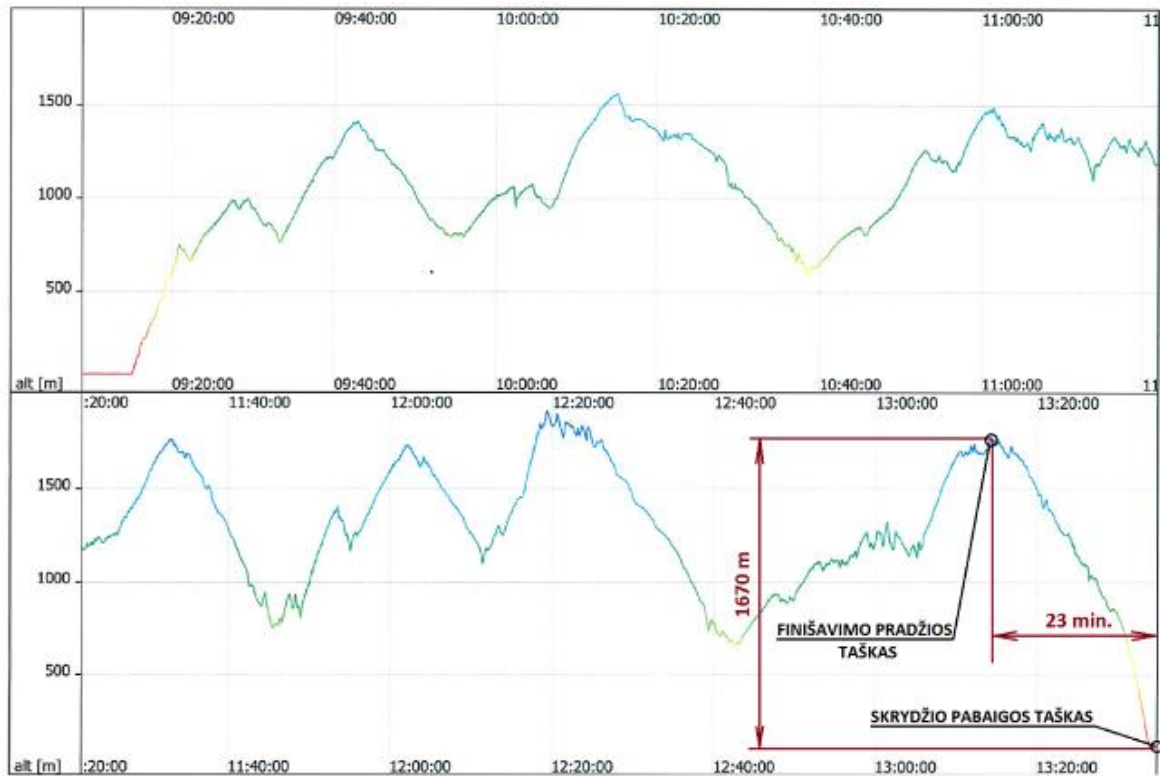
Varžybų metu apskridę sklandymo varžybų pratimo organizatorių nurodytą maršrutą, sklandytojai finišuoja. Jei prieš finišą sklandytuvus skrenda pakankamai dideliame aukštyje, finišuojama maksimaliu leistinu arba artimu jam greičiu. Analizuojant avariją patyrusio sklandytuvo skrydžio barogramą (9 pav.) matosi, kad sklandytojas finišuoti pradėjo likus 23 min. nuo skrydžio pabaigos. Per tą laiką sklandytuvus nužemėjo apie 1670 m. Aukštos aerodinaminės kokybės sklandytuvui (LS8-a yra būtent toks sklandytuvus) toks nužemėjimas per tokį laiką normaliomis sąlygomis galimas tiks skrendant dideliu greičiu. Tą faktą patvirtina ir sklandytuvo pilotas, kuris savo paaiškinime teigia, kad jau po finišo linijos kirtimo link aerodromo jis skrido apie 180 km/h greičiu. Kad skrendant dideliu greičiu nereikėtų vairalazdės pastovia jėga laikyti nustumtos į priekį, sklandytuve sumontuotas spyruoklinis aukščio vairo trimeris. Pastūmus jo rankenėlę į priekį skrydžio kryptimi galima sumažinti apkrovą vairalazdei. Matyt, sklandytojas ir šiuo atveju aukščio vairo trimerį buvo pastatęs į „pikiravimo“ padėtį nustumdamas valdymo rankenėlę į priekį. Aukščio vairo trimerio rankenėlė iškart po avarijos rasta esanti netoli priekinės padėties (10 pav.). Tačiau tai negali būti laikoma visiškai tikru trimerio padėties prieš pat susidūrimą su žeme įrodymu, nes nuo smūgio deformavosi ir kabina, ir trimerio valdymo sistemos traukė.

9 pav. Avariją patyrusio sklandytuvo skrydžio barograma.

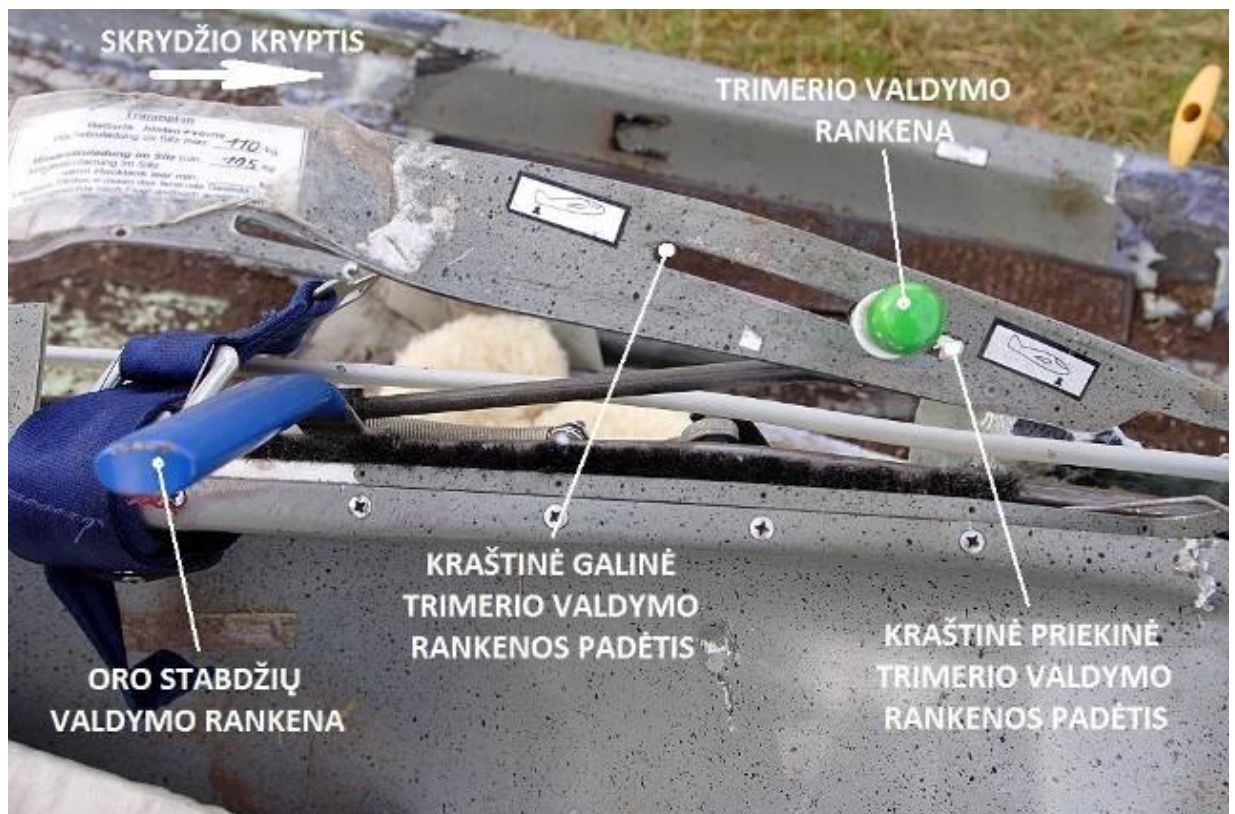
10 pav. Aukščio vairo trimerio valdymo rankenos padėtis iškart po avarijos (vaizdas į kairiąją kabinos pusę).

- 3.1.6. Sklandytojas finišavo dideliu greičiu. Paprastai ilgesnį laiką skrendant dideliu greičiu aukščio vairo trimeris sklandytuvuose nustatomas į pikiravimo padėtį. Tikėtina, kad, manevruodamas virš aerodromo, sklandytojas neperstatė aukščio vairo trimerio valdymo rankenėlės į neutralią padėtį.

- 3.1.9. Tikėtina, kad išleisdamas važiuoklės ratuką tūptinėje esant mažam skrydžio aukščiui sklandytojas trumpam paleido vairalazdę. Aukščio vairo trimeriui esant „pikiravimo“ padėtyje šis veiksmas sukėlė staigų sklandytuvo trajektorijos pokytį žemyn.

- 4.1. Sklandymo varžybų ir treniruočių skrydžių sklandytuvais organizatoriai turi įspėti pilotus, kad tupiant reikia numatyti pakankamai laiko važiuoklei išleisti – nepalikti to paskutiniam momentui.
- 4.2. Sklandymo klubų vadovams ir sklandymo varžybų organizatoriams rekomenduojama priminti sklandytojams apie būtinybę griežtai laikytis darbo su sklandytuvų valdymo rankenomis procedūrų.

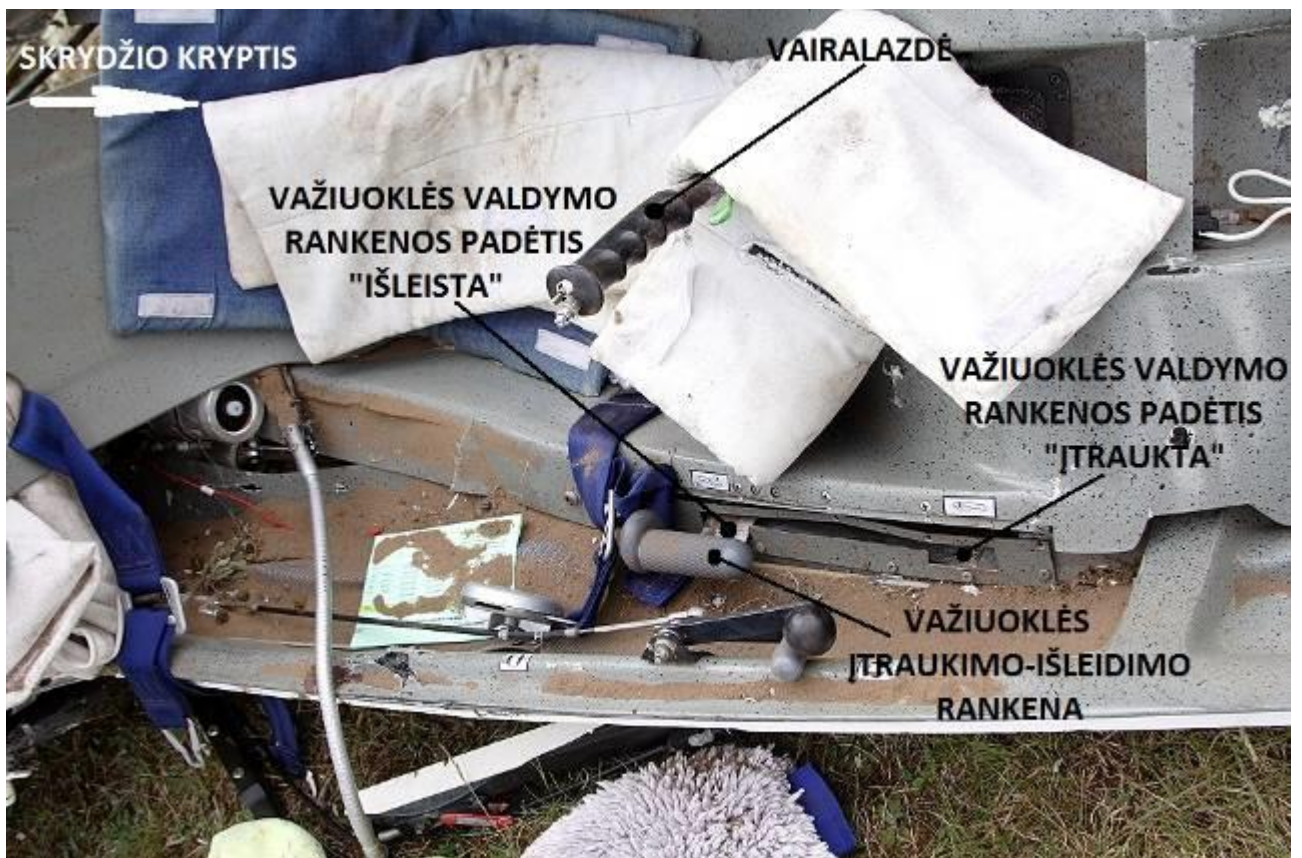
Liudininkų ir skrydžių koordinatoriaus teigimu, sklandytojas užėjo tūpti neišleidęs važiuklės ratuko. Skrydžių vadovas dar sklandytojui darant posūkį prieš išeinant į tūpimo tiesiąją radijo ryšiu perspėjo jį, kad neišleistas važiuklės ratukas. Vėliau jau sklandytuvui skrendant tūptinėje dar kartą duota komanda išleisti ratą. Tačiau sklandytojas į šią komandą iškart nesureagavo. Jau po avarijos važiuklės įtraukimo–išleidimo rankena rasta padėtyje, atitinkančioje išleistą važiuklės ratą. Dešinysis kabinos bortas nukentėjo mažiau, todėl tikėtina, kad tokia rankenos padėtis buvo smūgio momentu. Be to, važiuklės mechanizmo pažeidimai taip pat rodo, kad ratukas buvo išleistas. Taigi sklandytojas paskutiniu momentu visgi spėjo išleisti važiuklę.

Prieš tūpimą manevruodamas mažame aukštyje virš angaro ir aerodromo pakraščio, sklandytojas, matyt, buvo susikcentravęs į sklandytuvo valdymą ir atlikdamas energingas evoliucijas nenorėjo periminti vairalazdės iš vienos rankos į kitą. Tai būtų buvę nesaugu. Jau skridamas tūptinėje, būdamas maždaug 10 m aukštyje sklandytojas nusprendė išleisti važiuklės ratuką. Kadangi sklandytuvus jau buvo mažame aukštyje, sklandytojas tai turėjo padaryti greitai. Matyt, norėdamas sutaupyti laiko, sklandytojas neperėmęs vairalazdės į kairiąją ranką pabandė dešiniąja ranka išleisti važiuklės ratuką. Kadangi finiše skrendant dideliu greičiu trimėris buvo nustatytas pikiravimui ir vėliau neperstatytas, paleidus vairalazdę sklandytuvus staigiai smigo žemyn. Sklandytuvui išlyginti aukščio jau nebepakako.

11 pav. Važiuklės įtraukimo–išleidimo rankenos padėtis iškart po avarijos (vaizdas į dešiniąją kabinos pusę).
