**LIETUVOS RESPUBLIKOS SUSISIEKIMO MINISTERIJOS  
ORLAIVIŲ AVARIJŲ IR INCIDENTŲ TYRIMŲ VADOVAS**

**ORLAIVIO AVARIJOS TYRIMO  
GALUTINĖ ATASKAITA  
Nr. TA-9**

<b>Savininkas</b>	<b>Fizinis asmuo</b>
<b>Naudotojas</b>	<b>Fizinis asmuo</b>
<b>Gamintojas</b>	<b>AXISPARA, Čekijos Respublika</b>
<b>Orlaivio tipas</b>	<b>Parasparnis</b>
<b>Nacionalinis ir registracijos ženklas</b>	<b>Nėra</b>
<b>Įvykio vieta ir data</b>	<b>Klabinių k., Molėtų r. sav. 2013 m. gegužės 22 d.</b>

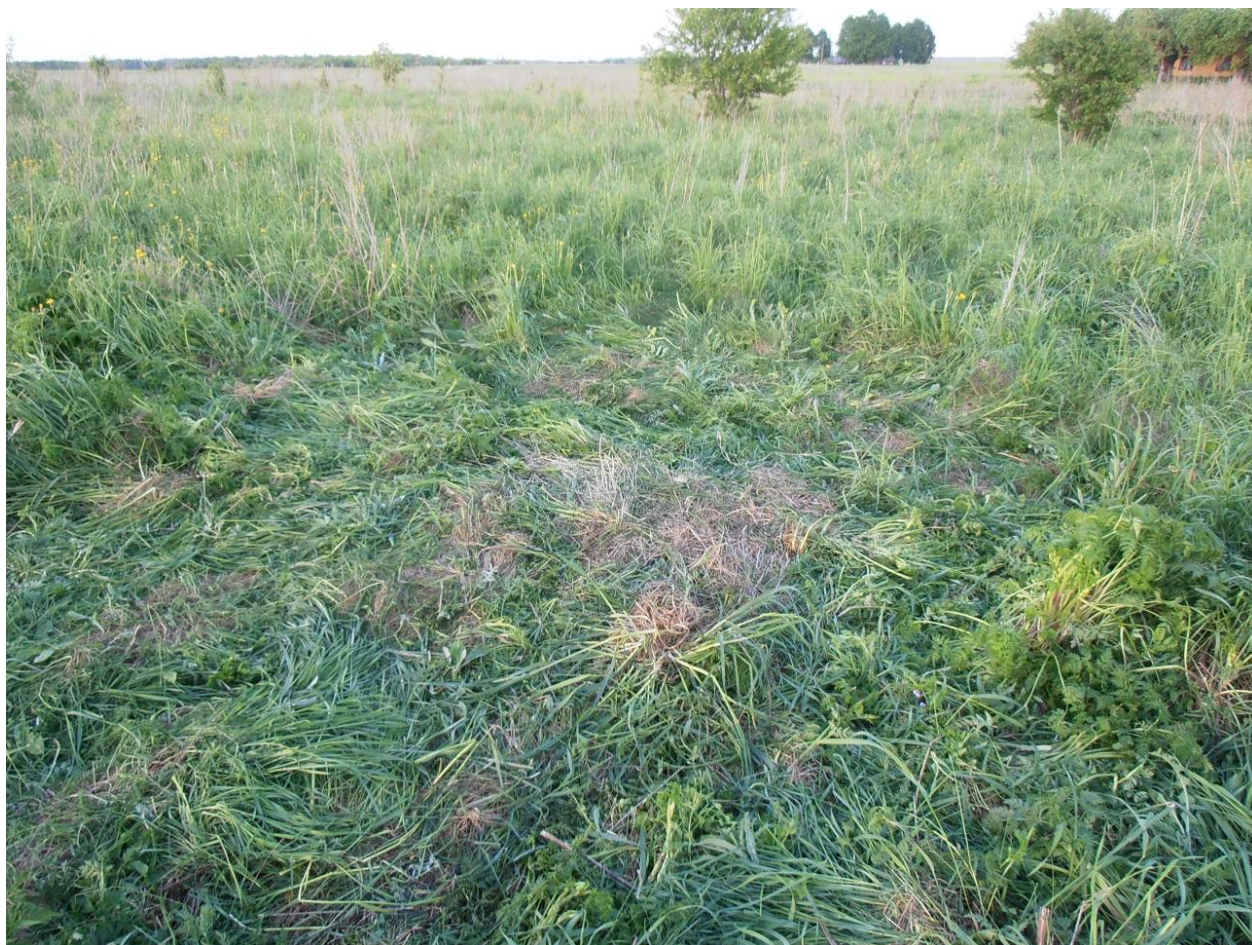
2 pav. Parasparnio kritimo vieta.

Liudininkų teigimu, parasparnio pilotas į žemę atsitrenkė būdamas beveik horizontalioje padėtyje veidu žemyn. Sparnas tuo metu buvo vertikalioje padėtyje priekine briauna žemyn. Išskyrus gelbėjimo metu kritimo vietoje ištryptą žolę, daugiau jokių kritimo pėdsakų neliko.

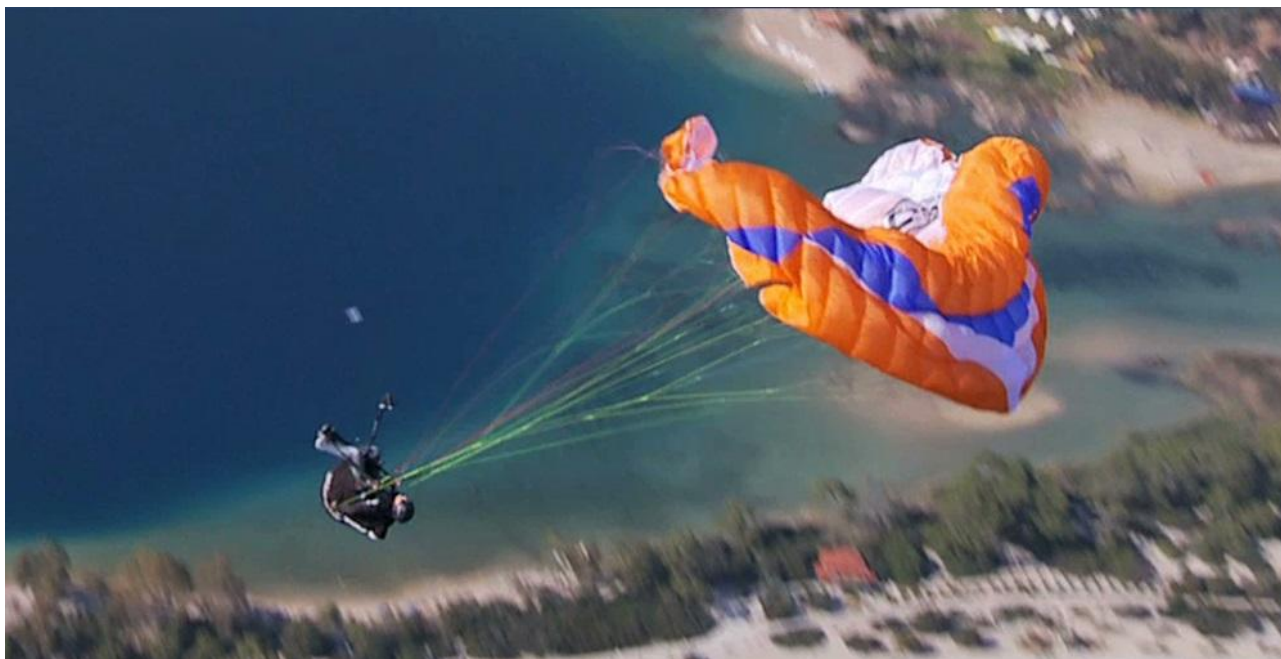
Antruoju bandymu pilotas sėkmingai atplyšo nuo žemės ir ėmė kilti. Iki 163 m aukščio kilimas vyko normaliai, tačiau pasiekus šį aukštį parasparnio sparnas subliūško. Tai atsitinka viršijus sparno kritinį atakos kampą ir srautui pradėjus atitrūkti nuo sparno. Susiraukšlėjus sparnui išauga jo aerodinaminis pasipriešinimas, todėl parasparnio pilotas iš inercijos skrenda pirmyn, o stabdomas sparnas atsilieka. Vėliau sparno aerodinaminis aptekėjimas atsistato, sumažėjus oro pasipriešinimui sparnas „neria“ pirmyn. Aktyviai nestabdant proceso prasideda į supimąsi sūpynėmis panašūs parasparnio sparno ir juo skrendančio žmogaus svyravimai vertikaliuoje plokštumoje aplink bendrą masės centrą. Parasparnių pilotai šį reiškinį vadina kaskadomis.

4 pav. Parasparnis nutrūkus oro srautui nuo sparno (nuotrauka iš interneto).

Srauto atitrūkimas galimas parasparnio pilotui padarius klaidą bandant kuo greičiau kilti ir parasparnio sparnui pasiekus didesnius nei kritiniai atakos kampus arba parasparnio sparnui, esančiam arti kritinio atakos kampo, pakliuvus į kylantį oro srautą. Tokiais atvejais gyvybiškai svarbūs šie veiksmai:

1. Būtina nebetraukti išvilkimo lyno arba atsikabinti nuo jo.
2. Subliūškusiam sparnui po prakritimo įgavus formą stabdyti parasparnio nėrimą į priekį, kad jis vėl neišeitų į kritinių atakos kampų režimą.
3. Nepavykus išeiti iš kritinio režimo pasinaudoti gelbėjimo parašiotu.
