**ORLAIVIO AVARIJOS TYRIMO
GALUTINĖ ATASKAITA
Nr. TA-6**

Savininkai	UAB Baltijos monitoringo centras, fizinis asmuo
Naudotojai	UAB Baltijos monitoringo centras, fizinis asmuo
Gamintojas	„Impulse aircraft“ GmbH, Vokietijos Federacinė Respublika
Orlaivio tipas	„Impulse 100“
Nacionalinis ir registracijos ženklas	LY-KNA
Įvykio vieta ir data	Šeduvos aerodromas (Radviliškio r. sav.) 2014 m. gegužės 18 d.

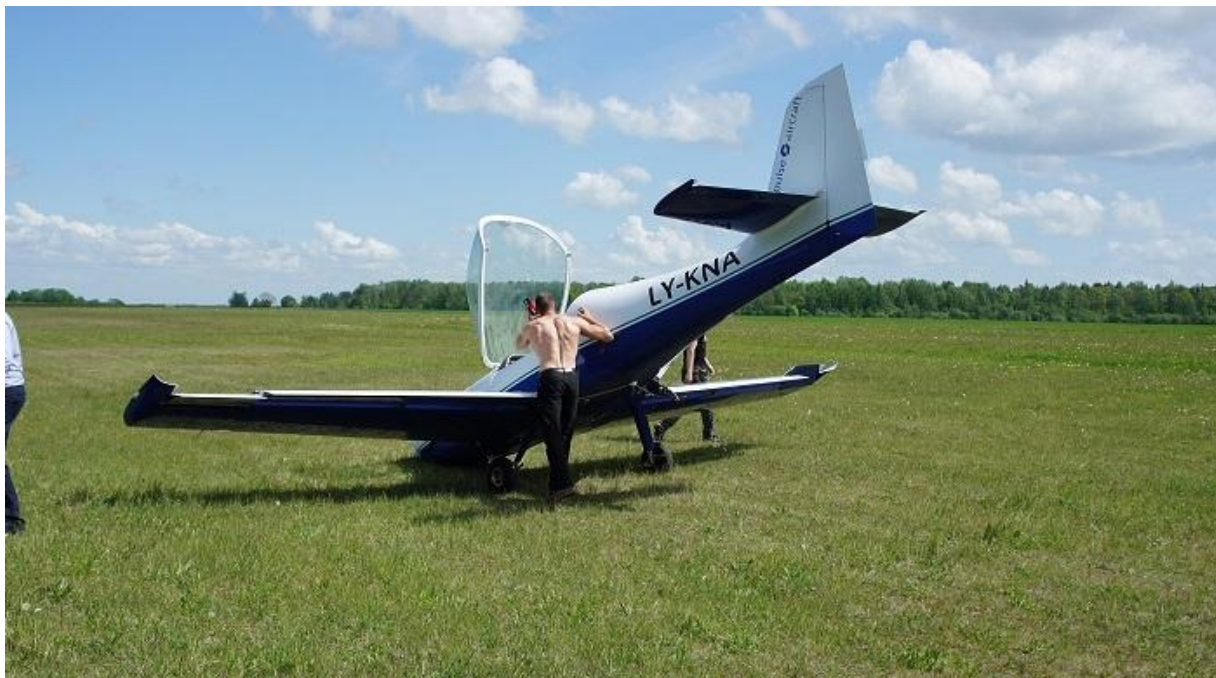
2 pav. Lėktuvas „Impulse 100“, nacionalinis registracijos ženklas LY- KNA, avarijos vietoje.

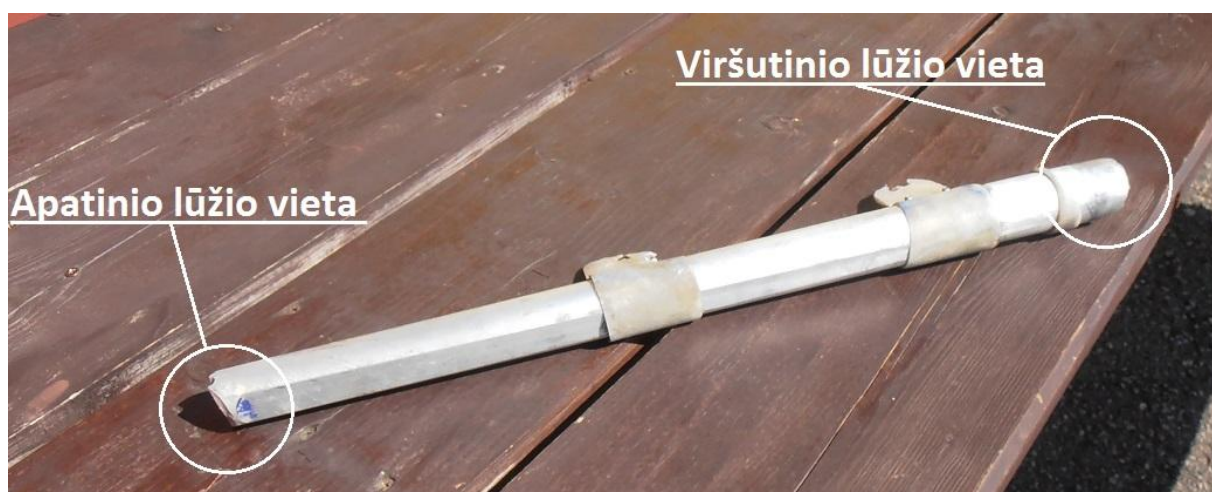
Avarijos metu nulūžo abu priekinės važiuoklės atramos lingės galai.

3 pav. Iš abiejų galų nulūžusi priekinės važiuoklės lingė.

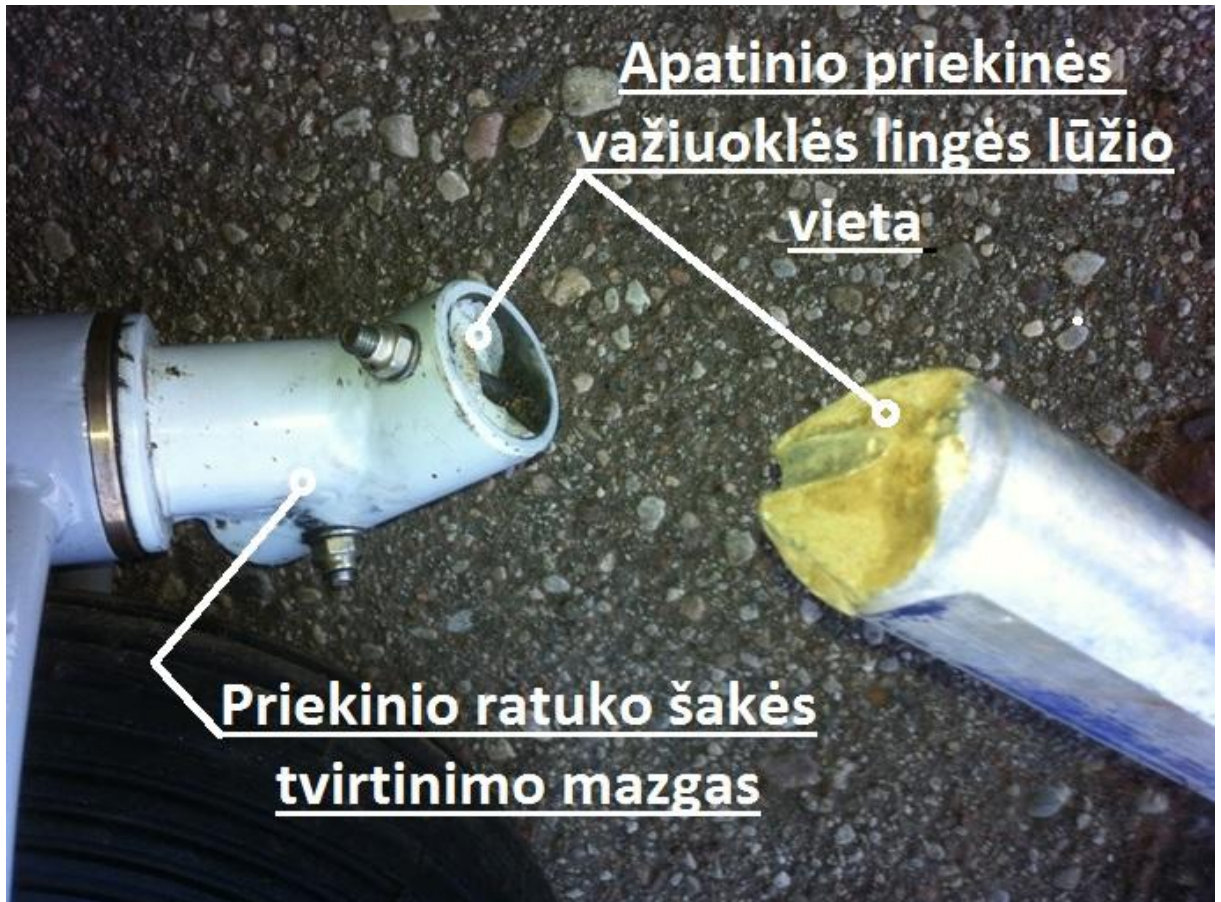
4 pav. Priekinės važiuoklės atramos lingės apatinis lūžis.

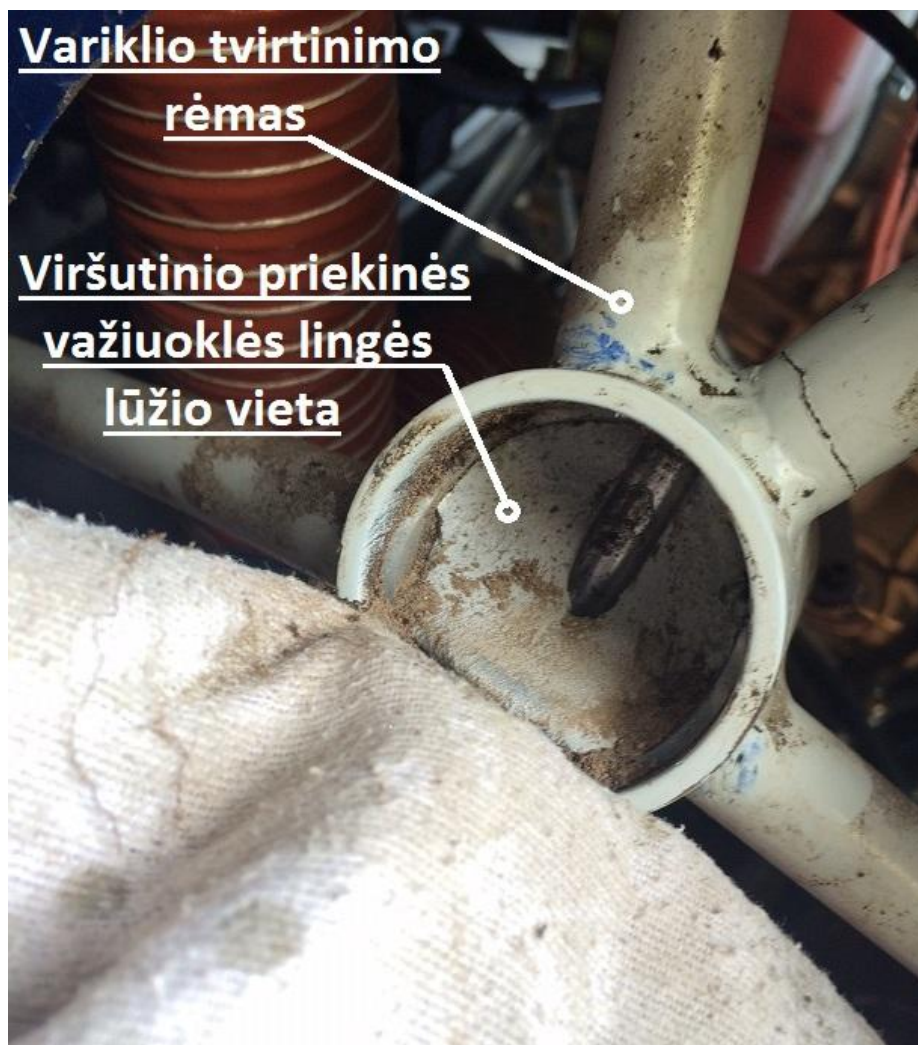
5 pav. Priekinės važiuoklės atramos viršutinio lūžio vieta.

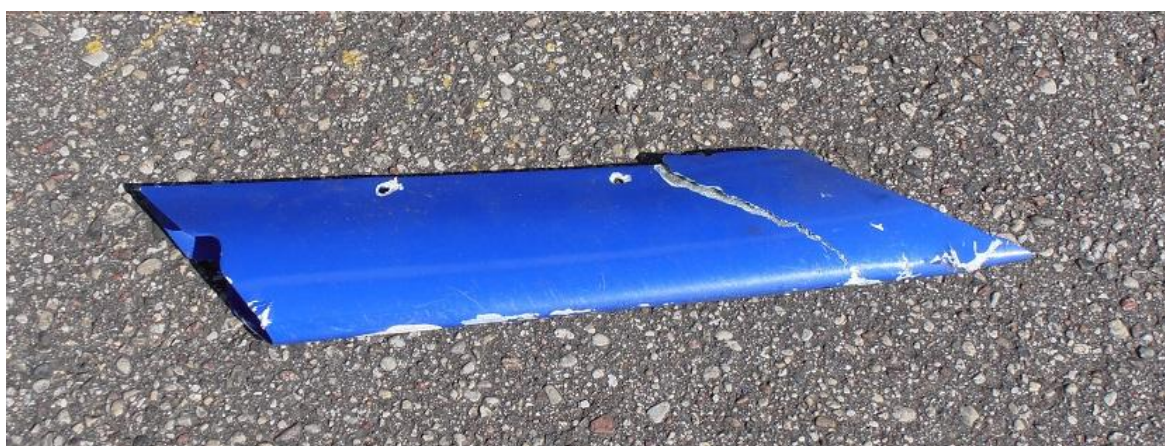
Nulūžus priekiniam važiuoklės ratukui, vėliau ir važiuoklės lingei, pažeistas lingės aerodinaminis aptakas.

6 pav. Pažeistas priekinės važiuoklės lingės aptakas.

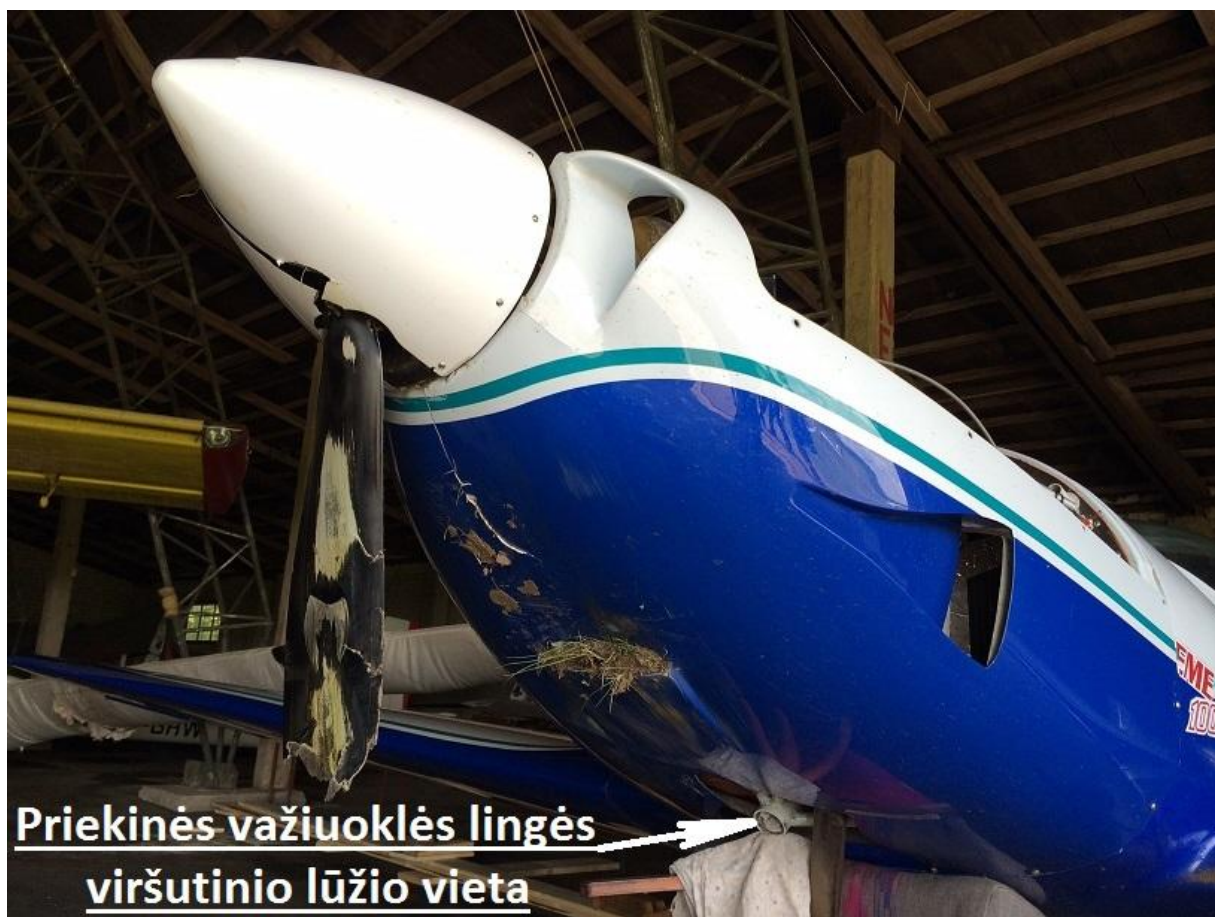
Dėl besisukančio propelerio kontakto su KTT nulūžo abi jo mentės, suskilo stebulės aptakas. Čiuožiant KTT paviršiumi įškilo buvo subraižytas apatinis variklio kapotas.

7 pav. Propelerio, apatinio variklio kapoto pažeidimai ir viršutinio priekinės važiuoklės lingės lūžio vieta.

Avarijos metu nulūžo važiuoklės priekinis ratukas su šakute ir priekinės važiuoklės atramos lingė, viena propelerio mentė ir subyrėjo kitos mentės galas. Tokie propelerio pažeidimai atsiranda tuomet, kai besisukdamas propeleris liečia žemę. Lūždama propelerio mentė suskaldė stebulės aptaką. Variklio apatinio kapoto pažeidimai atsirado lėktuvo priekinei daliai šliaužiant atsirėmus į KTT paviršių. Jie būdingi tokio tipo avarijoms.

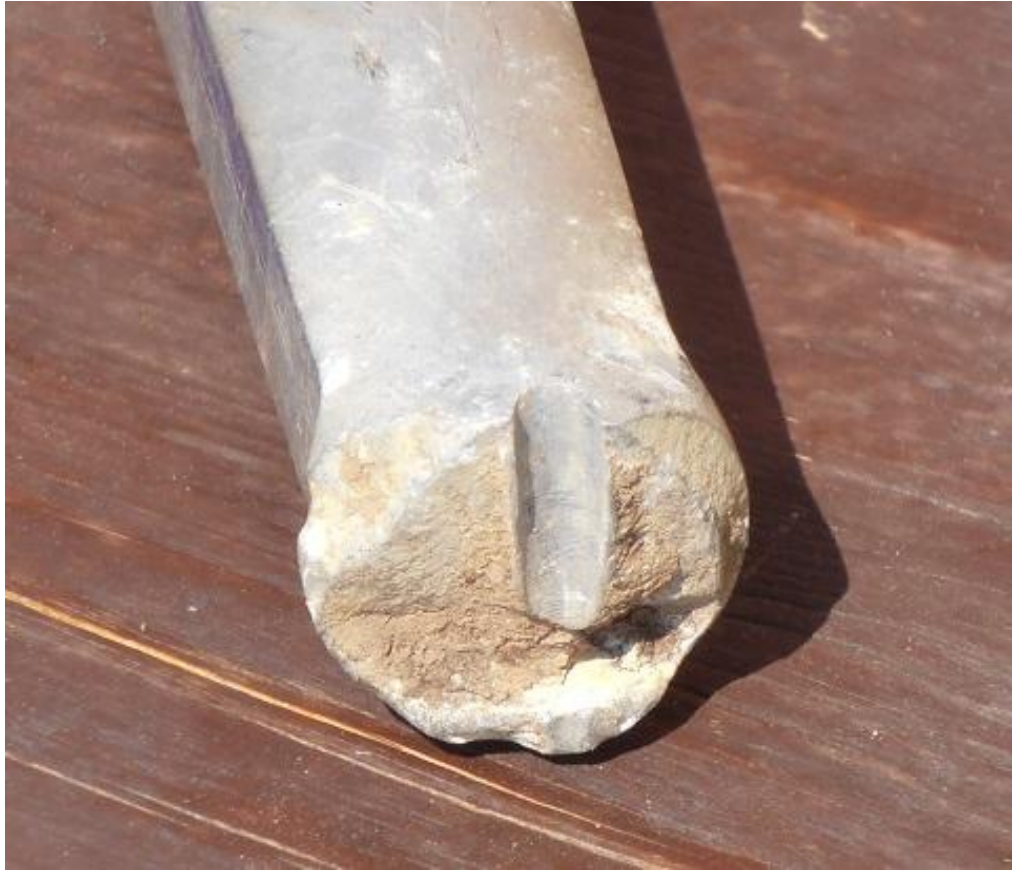
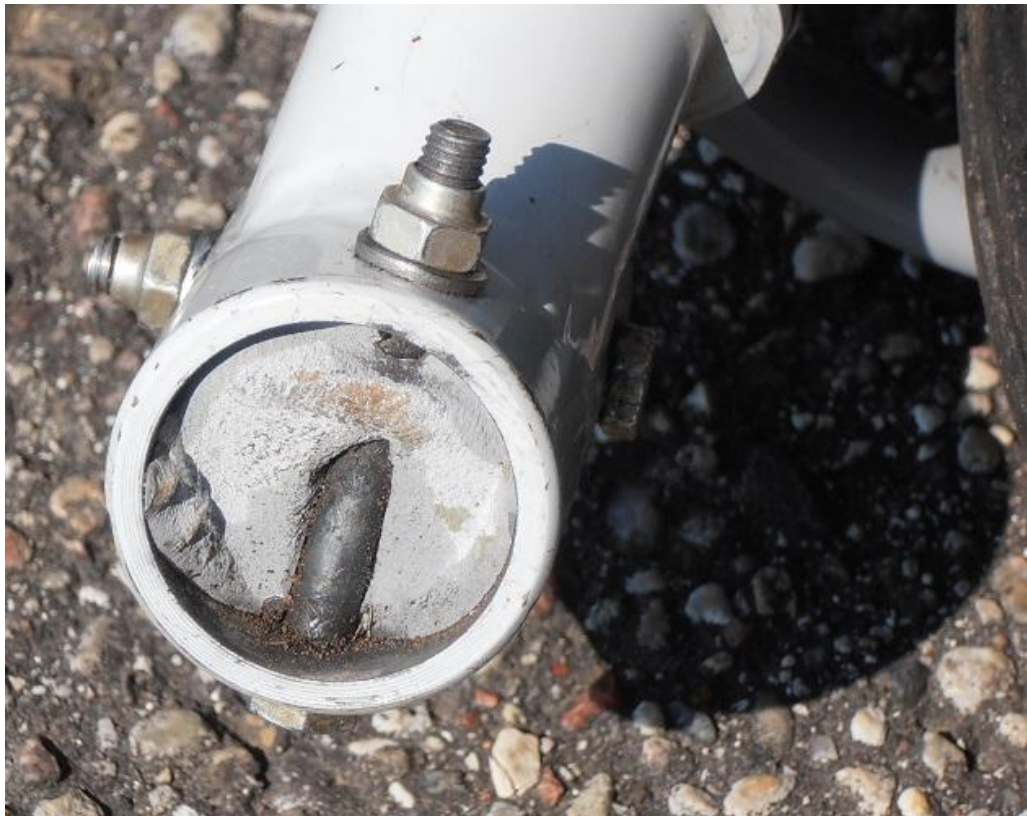
Tačiau vien tik padidinti krūviai galėjo būti ne vienintelė avarijos priežastis. Apžiūrint apatinio priekinės važiuoklės atramos lingės lūžio vietas (8 ir 9 pav.), nematomi metalo nuovargio požymiai, nes nėra susiformavusio plyšio židinio ir charakteringos nuovargio plyšio sritys. Visoje lūžio zonoje matosi tik trapiojo lūžio požymiai, būdingi lūžiui veikiant didesniems nei metalo stiprio riba įtempimams.

8 pav. Apatinio lingės lūžio vieta.

9 pav. Apatinės priekinės važiuoklės atramos lingės dalis likusi ratuko tvirtinimo įvorėje.

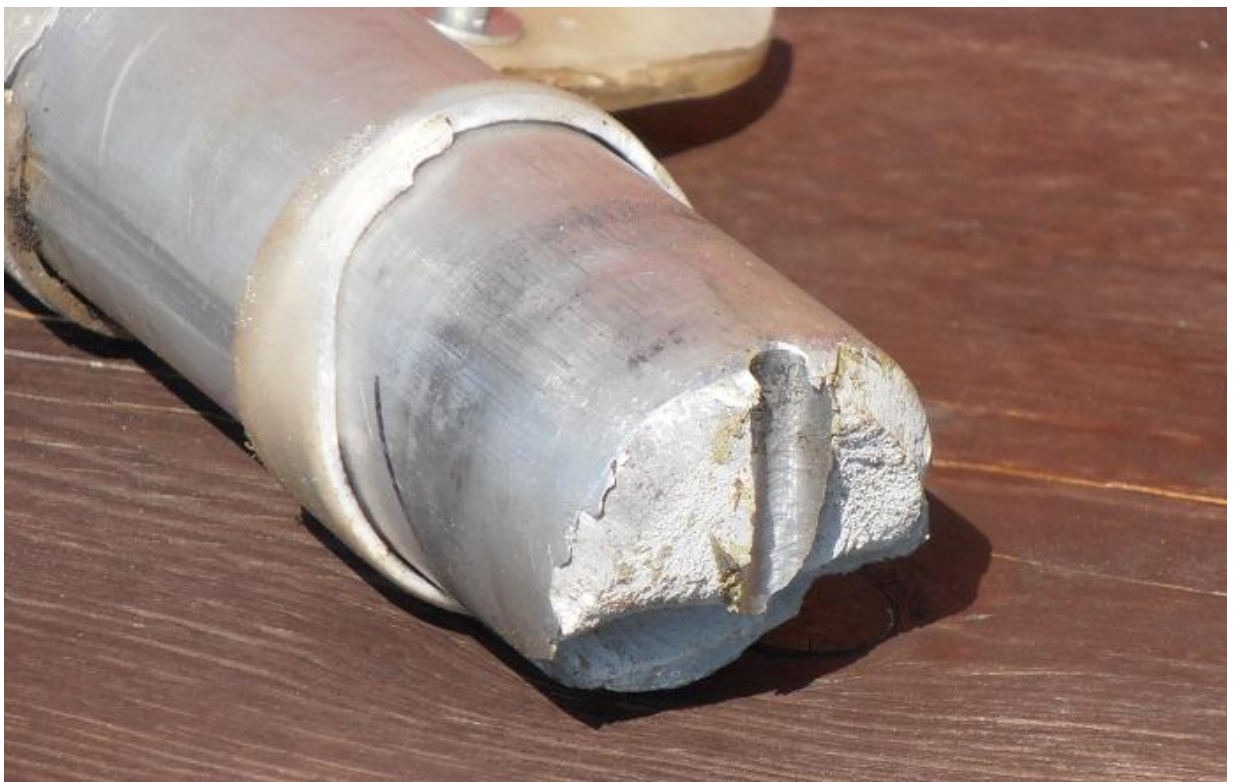
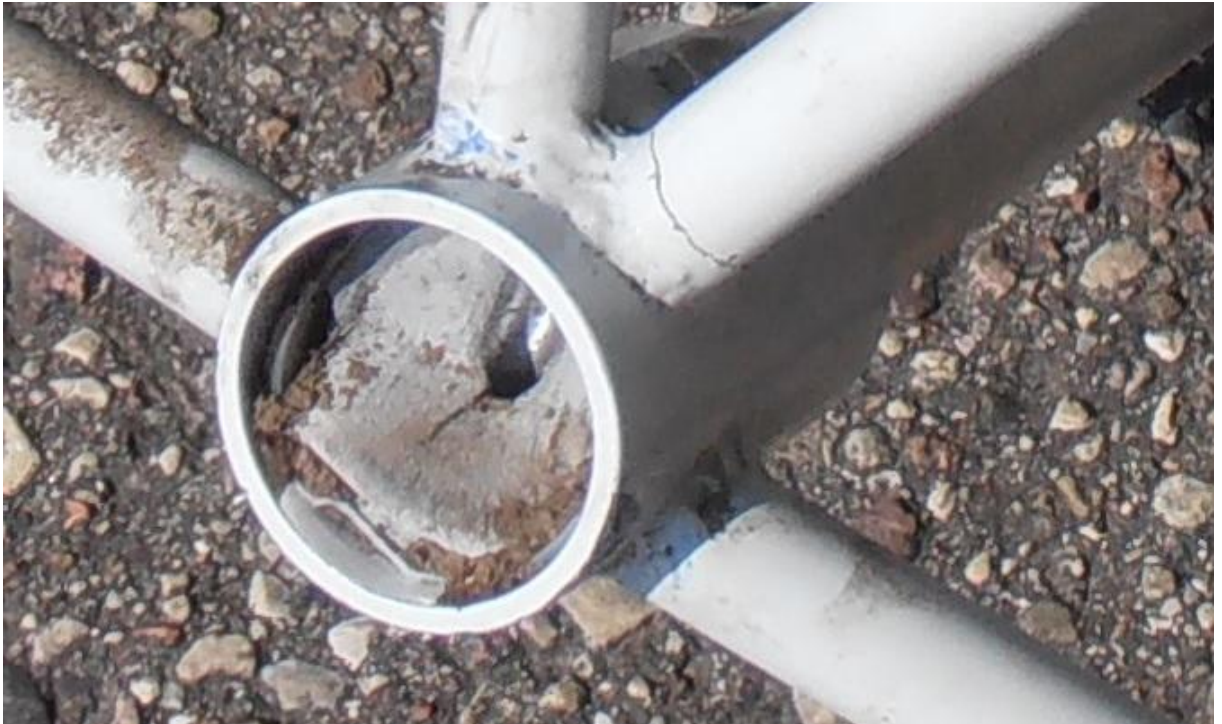
Analogiškai atrodo ir viršutinio priekinės atramos lingės lūžio vieta (10 ir 11 pav.). Atkreiptinas dėmesys, kad abi lūžio vietos praktiškai sutampa su tvirtinimo varžtų kiaurymių vietomis. Abi tvirtinimo varžtų kiaurymės išgręžtos arti vamzdžių, į kuriuos įmauta važiuoklės lingė kraštų. Tos vietos stiprumo požiūriu yra pavojingos, nes jose staigiai kinta sistemos važiuoklės lingė – tvirtinimo mazgai standumas, koncentruojasi įtempimai. Be to, abi kiaurymės išgręžtos tokia kryptimi, kad jų centrai praeina per maksimalių važiuoklės lingės įtempimų zoną, kai važiuoklę veikia žemės krūviai. Todėl galima teigti, kad priekinės važiuoklės lingės ir ratuko šakės tvirtinimo varžtų išdėstymas ir jų kryptis yra stiprumo požiūriu neracionalūs ir tai taip pat turėjo įtakos avarijos pasekmėms. Po 20012-07-30 įvykusio palaužimo priekinė atrama buvo remonuota. Remonto metu pagamintas naujas priekinės važiuoklės ratuko šakutės tvirtinimo mazgas. Jis dviem varžtais pritvirtintas prie lingės. Atliekant nesertifikuotų orlaivių remonto darbus jų savininkai turėtų daugiau konsultuotis su patyrusiais aviacijos specialistais. Tai padėtų išvengti neracionalių konstrukcinių sprendimų.

10 pav. Viršutinio priekinės važiuoklės atramos lingės lūžio vieta.

11 pav. Priekinės važiuoklės atramos lingės dalis likusi variklio tvirtinimo rėme.

išdėstyti priekinio ratuko šakės tvirtinimo prie lingės ir lingės tvirtinimo prie variklio rėmo varžtai. Šių varžtų kiaurymės išgręžtos arti įtempimų koncentracijos vietų ir labiausiai konstrukciją silpninančia kryptimi.
