**LIETUVOS RESPUBLIKOS SUSISIEKIMO MINISTERIJOS
JŪRŲ LAIVŲ AVARIJŲ IR INCIDENTŲ TYRIMO VADOVAS**

**JŪRŲ LAIVO AVARIJOS TYRIMO
GALUTINĖ ATASKAITA
2015-01-09 Nr. TA-2**

Laivas	FRI KARMSUND
Kompanija	„Kopervik Shipping AS“
Laivo tipas	Krovininis laivas
Registracijos numeris TJO (IMO)	9211066
Įvykio vieta ir data	Klaipėdos uostas, krantinė Nr. 134, (55-39.252 N. 021-57.09.504 E.) 2014 m. spalio 13 d.

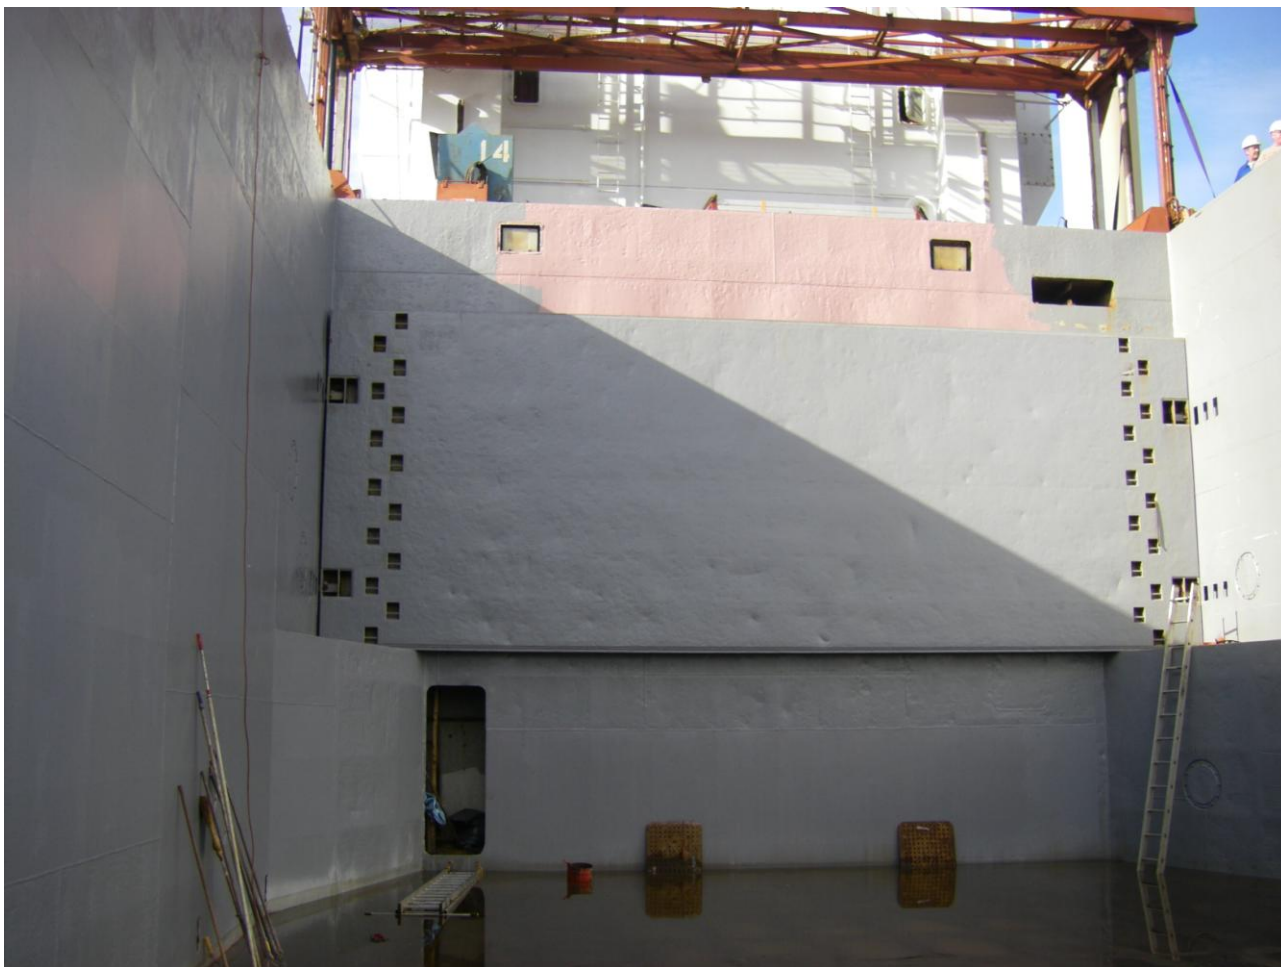
1 pav. Skiriamoji triumo pertvara.

Klaipėdos uoste, Vakarų laivų remonto gamykloje prie krantinės Nr. 134, atliekant laivo „Fri Karmsund“ remonto darbus, 2014 m. spalio 13 d. 12.30 val. žmogus, lipęs skiriamąja triumo pertvara, iš maždaug 5 metrų aukščio nukrito ant triumo denio. Žmogus patyrė stuburo traumą.

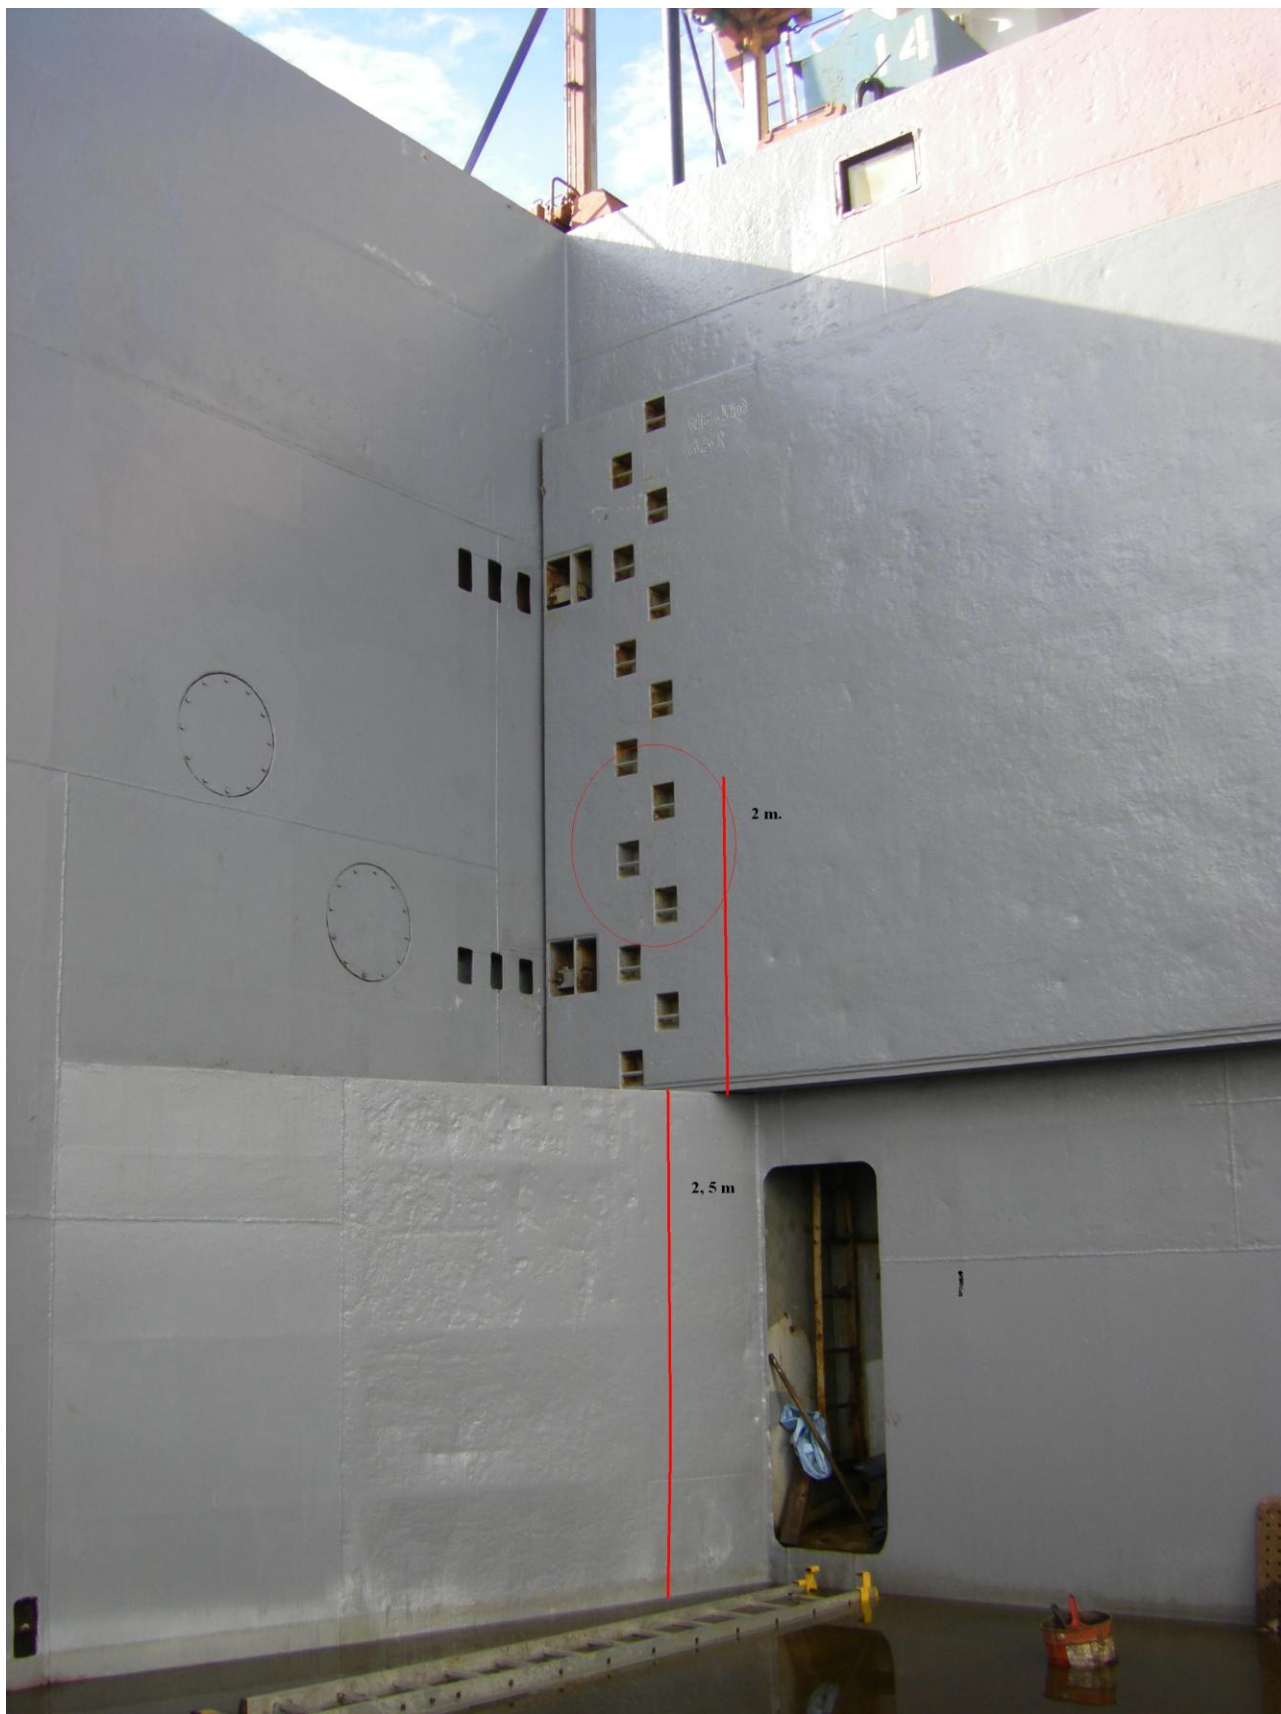
2 pav. Žmogaus kritimo vieta laivo triume.

Išorės ir vidaus aplinka: įvykis atsitiko dienos metu praėjus trumpalaikiam lietui, laivo korpusas, kiti struktūriniai įrenginiai ir jų detalės buvo šlapios ir slidžios.

Vieta laive: laivo krovininio triumo galinės dalies dešinysis bortas.

12.30 val. lipdamas pertvaros trapu jūreivis dešine ranka norėjo pritvirtinti prie trapo laiptelio saugos lyną, bet nepataikė įsegti, o tuo metu kairioji ranka išslydo iš šlapio trapo laiptelio ir žmogus krito iš maždaug 5 metrų aukščio ant triumo denio.

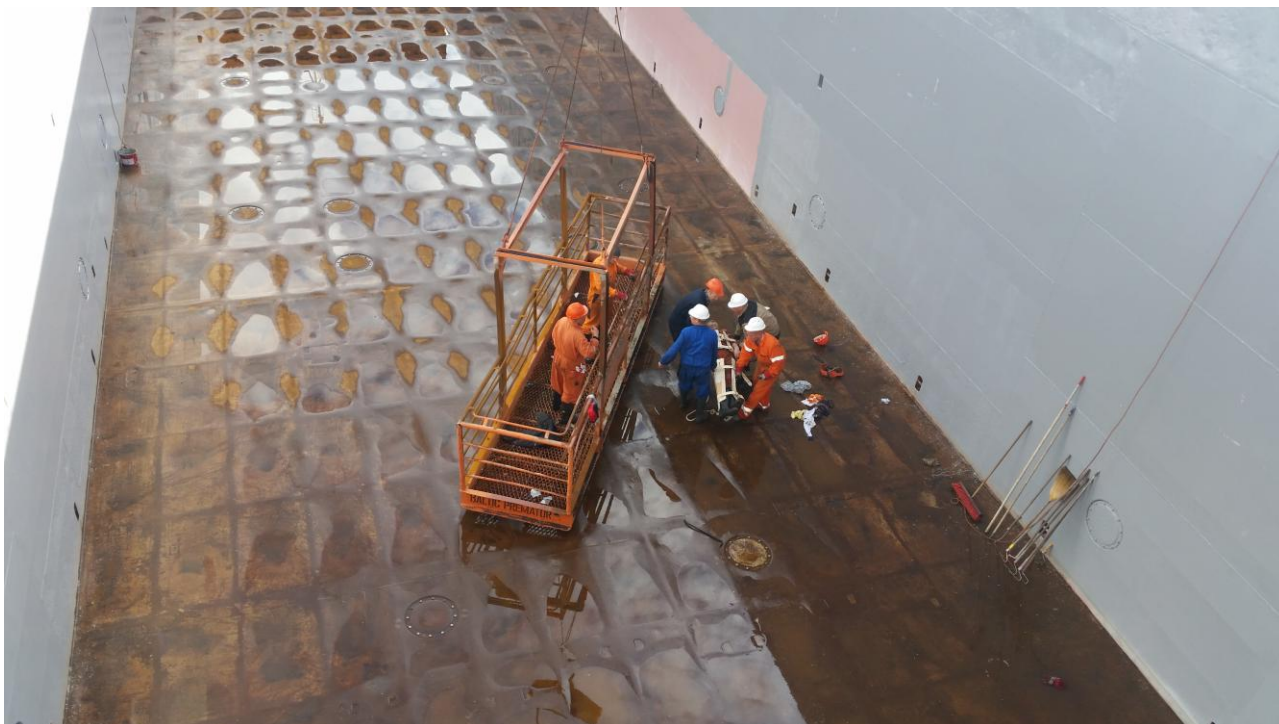
3 pav. Sužeistojų evakuacija iš triumo į krantinę.

Veiksmai, kurių imtasi: nukentėjusysis buvo iškeltas iš laivo triumo ir pristatytas į VšĮ Klaipėdos jūrininkų ligoninės priėmimo skyrių.

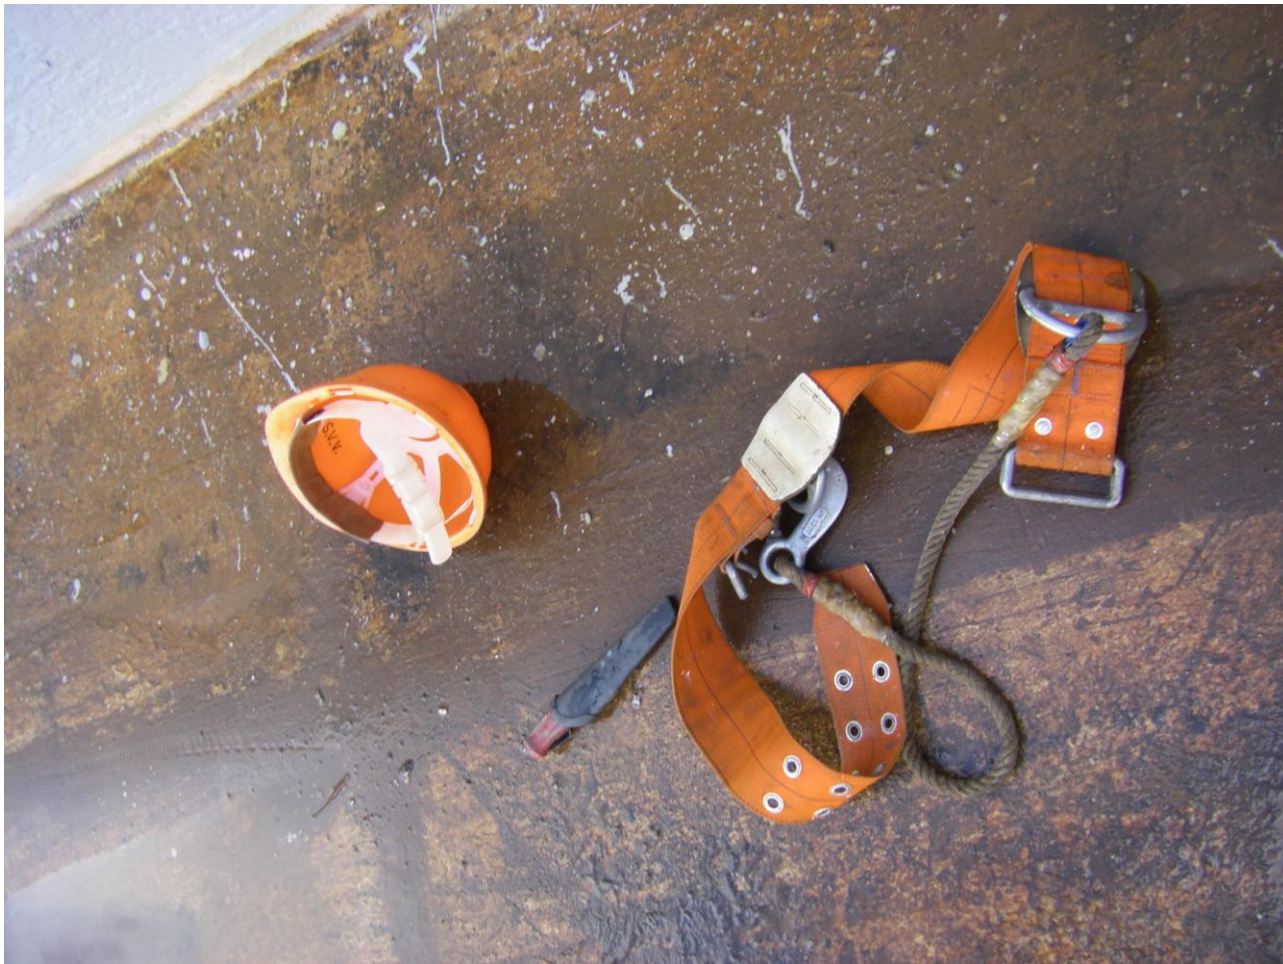
4 pav. Naudotos saugos priemonės.

Išanalizavus surinktą medžiagą ir panaudotas saugos priemones darbu aukštyje galima daryti išvadą, kad gavus leidimą atlikti šį darbą nebuvo tinkamai paruošta darbo vieta ir aukštyje dirbantis žmogus, nes nebuvo panaudotas ilgas saugos lynas, kuris turėjo būti pritvirtintas prie stebėtojo viršuje, arba reikėjo panaudoti ištemptą tentą, kuris būtų sulaukęs krintantį žmogų, kaip to reikalauja Kipro valstybės vėliavos darbo saugos aukštyje reglamento 14.2.3 punktas (Circular No. 20/2005 išleistas 2005 m. rugpjūčio 10 d., adresuotas visiems laivų savininkams, vadovams, atstovaujantiems laivams, kurie plaukioja su Kipro valstybės vėliava).

Akivaizdus darbo saugos laivuose, darbo aukštyje reikalavimų pažeidimas.

Rekomenduojama laivo „Fri Karmsund“ savininkui, Norvegijos kompanijai „Kopervik Shipping AS“ savo laivuose peržiūrėti ir, jeigu reikia, patikslinti darbo vietos aukštyje parengimo ir darbo aukštyje atlikimo reikalavimus laivams, įvertinus šį nelaimingą atsitikimą, kad jie atitiktų minėto reglamento 14.2.3 punkto reikalavimus.
