LIETUVOS RESPUBLIKOS TEISINGUMO MINISTERIJA  
TRANSPORTO AVARIJŲ IR INCIDENTŲ TYRIMO SKYRIUS

Lėktuvo „Tecnam P2002-JF“ (EC-MLJ)  
avarijos, įvykusios  
2017 m. liepos 25 d.  
S. Dariaus ir S. Girėno aerodrome, Kaune,

## **SAUGOS TYRIMO ATASKAITA**

Nr. (A-17/06) 1A-312  
2020 m. gruodžio 30 d.

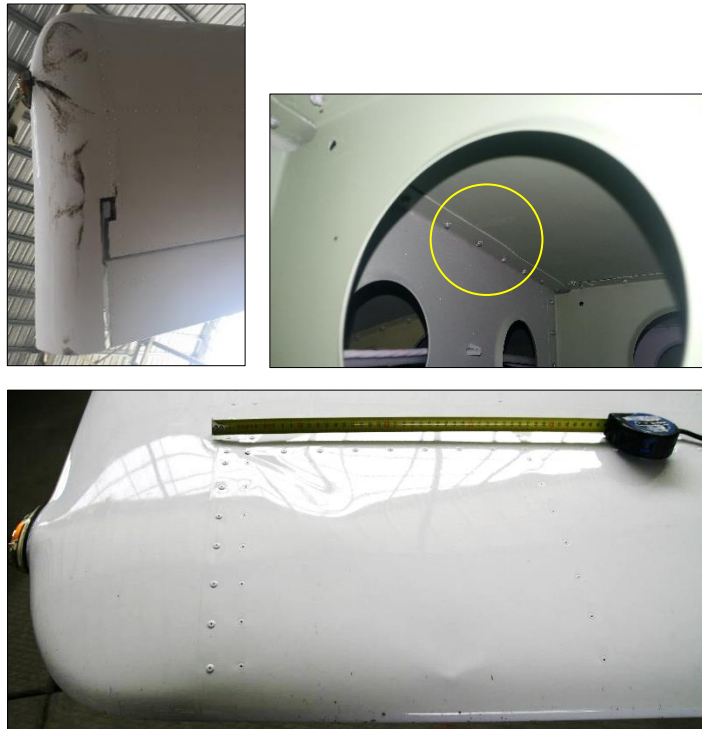
Per avariją pažeisti lėktuvo dešiniojo sparno konstrukcija, priekinė važiuoklė, pagrindinės važiuoklės dešinė atrama, variklio tvirtinimo rėmas ir priešgaisrinė sienelė (2, 3 pav.).

2 pav. Lėktuvo sparno konstrukcijos pažeidimai

Tupdant lėktuvą, stabilizavus jo padėtį didesniame, nei reikėtų, aukštyje, horizontalusis lėktuvo greitis ir toliau mažėja, kol pasiekia kritinę reikšmę – smukos greitį. Lėktuvo greičiui pasiekus mažesnę nei smukos greitis reikšmę, oro srautas ima atsiskirti nuo sparno, dėl to sumažėja sparno keliamoji jėga. Sparno pusė, kurioje tai atsitinka anksčiau, linkusi pasvirti. Kadangi tupdant lėktuvą vėjas pūtė iš kairės pusės, kairiojo sparno keliamoji jėga buvo didesnė, dėl to lėktuvas pasviro į dešiniojo sparno pusę. Posvyris buvo toks, kad lėktuvas dešiniuoju sparnu kliudė kilimo ir tūpimo tako paviršių.

Atliekant saugos tyrimą nenustatyta, ar lėktuvo sparnas kliudė kilimo ir tūpimo taką lėktuvui pirmą kartą leidžiantis, ar tada, kai lėktuvas atšoko, nes piloto instruktoriaus parodymai nesutampa su pilotės mokinės ir liudytojo pateiktais parodymais. Todėl negalima tiksliai nustatyti, kada buvo pažeistos lėktuvo konstrukcijos.

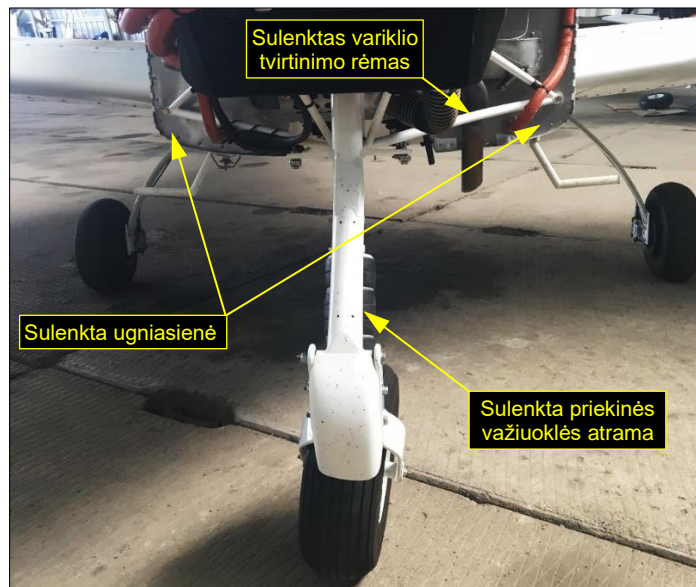
3 pav. Lėktuvo važiuoklės, variklio tvirtinimo rėmo ir ugniasienės pažeidimai

Dėl sumažėjusios keliamosios jėgos didėja vertikalusis greitis, kuris tūpimui suteikia didesnę perkrovą. Kitaip tariant, lėktuvas atsitrenkia į kilimo ir tūpimą taką. Jei lėktuvo smūgis į žemę būna stiprus dėl netinkamos jo padėties arba per greito žemėjimo, įprastai jis atšoka. Smūgio metu lėktuvo užpakalinė dalis veikiant inercijos jėgai spaudžiama žemyn, dėl to staigiai padidėja atakos kampas ir susidarius papildomai keliamajai jėgai lėktuvas atšoka.
