LIETUVOS RESPUBLIKOS TEISINGUMO MINISTERIJA
TRANSPORTO AVARIJŲ IR INCIDENTŲ TYRIMO SKYRIUS

Hong Kongo (Kinijos) vėliavos biraus krovinio laivo
„Pearl Island“ (IMO Nr. 9801720)
nesunkios avarijos, įvykusios
2020 m. rugpjūčio 6 d.
Klaipėdos valstybiniame jūrų uoste,

SAUGOS TYRIMO ATASKAITA

Nr. (L-20/21) 1A-59
2021 m. kovo 4 d.

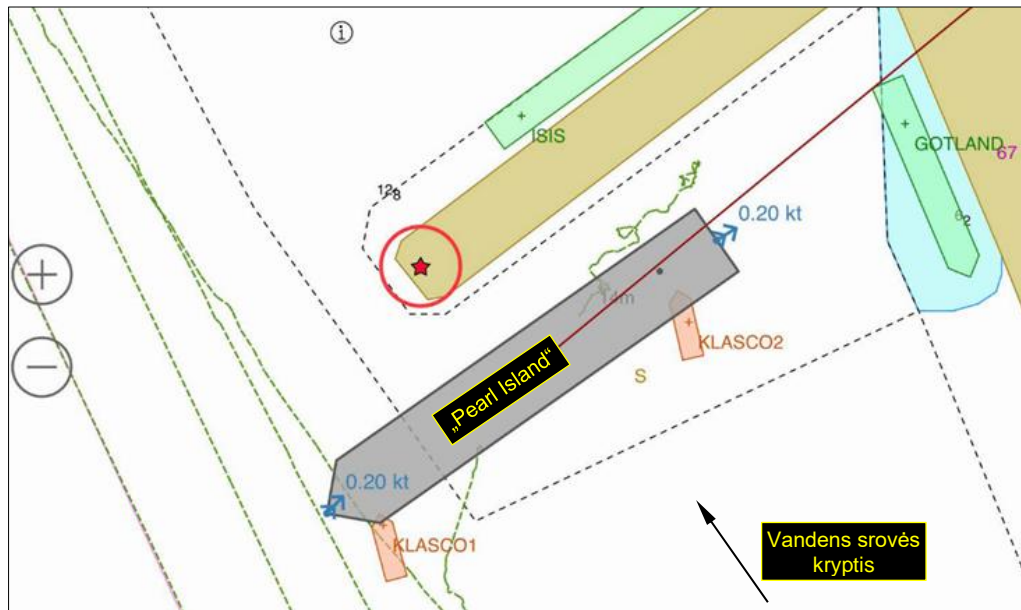
1 pav. Laivo „Pearl Island“ bei vilkikų „Klasco 1“ ir „Klasco 2“ padėtis 11 val. 24 min. (VĮ Klaipėdos valstybinio jūrų uosto direkcijos informacija)

11 val. 22 min. vandens srovė buvo kairiojo laivo borto kryptimi, abu vilkikai veikė traukimo režimu. Nuo dešiniojo borto iki krantinės Nr. 67A likus maždaug 40 m atstumui, laivas po truputį artėjo link jos, atbuline eiga judėdamas link reikiamos vietos lygiagrečiai su krantine Nr. 67A (1 pav.)

11 val. 24 min. abu vilkikai veikė traukimo režimu. Laivas „Pearl Island“ artėjo link krantinės Nr. 67A ir likus apie 25-30 m atstumui artėti link jos nustojo, tačiau vis dar judėjo atgal 0,2 mazgų greičiu. Laivo padėtis buvo lygiagreti krantinei Nr. 67A (1 pav.). Locmanas vilkikų „Klasco 1“ ir „Klasco 2“ laivavedžiams nurodė sustoti.

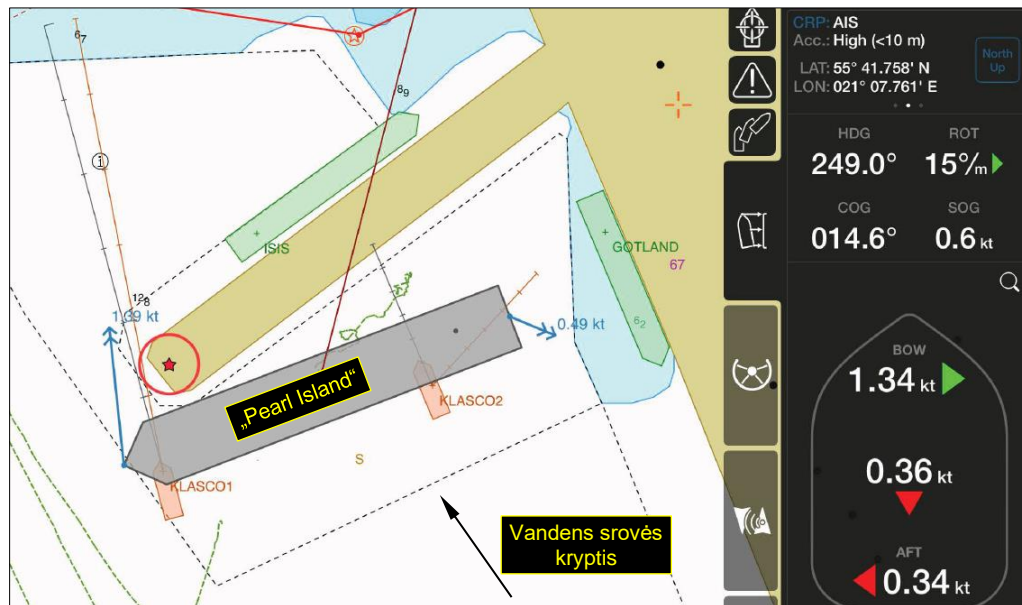
2 pav. Laivo „Pearl Island“ bei vilkikų „Klasco 1“ ir „Klasco 2“ padėtis laivui atsitrengiant į krantinės atmušą (VĮ Klaipėdos valstybinio jūrų uosto direkcijos informacija)

Abiem vilkikams stumiant, laivo priekis dešiniuju bortu artėjo prie krantinės ir pasiekęs 1,34 mazgo greitį 11 val. 28 min. 30 sek. trenkėsi juo į krantinės atmušą (2 pav.)

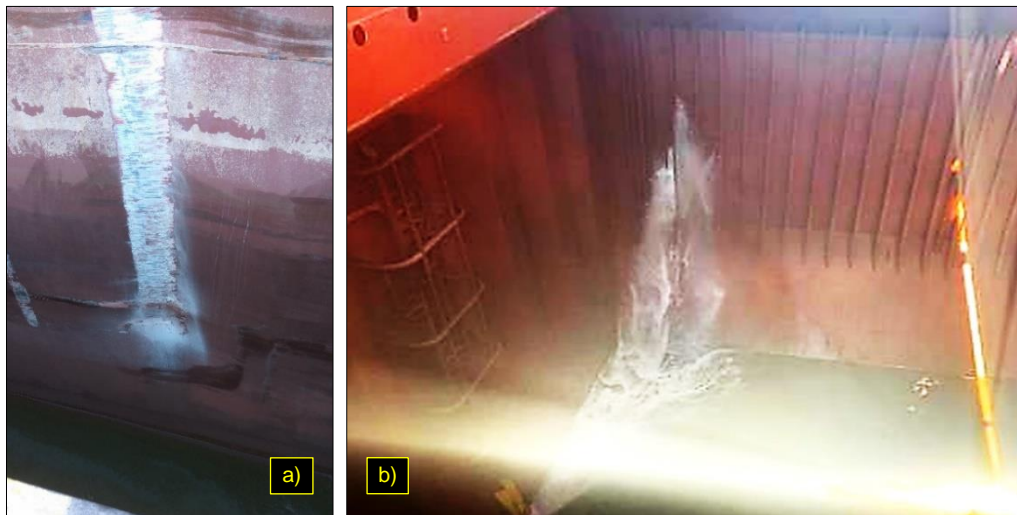
4 pav. Laivo „Pearl Island“ pažeidimai

Per avariją įlinko laivo „Pearl Island“ korpuso dešiniojo borto dalis virš vaterlinijos (4a pav. pateikiamas vaizdas iš išorės), pažeistas balastinio vandens cisternos sandarumas, iš dalies užtvindytas triummas Nr. 2 (4b pav. matomas vaizdas iš triumo vidaus – laivo valdytojo nuotrauka).

Įvykus avarijai taip pat nesunkiai apgadinta kranto infrastruktūra: krantinės Nr. 67A teritorijoje prie švartavimo stulpelio Nr. 68 pažeistas betoninis ratų atmušas, įlenktos metalinės kopėčios bei nubrodinta krantinės fasadinė plokštė.
