## INFORMACINIS BIULETENIS

2021 m. lapkričio 5 d., Nr. (L-21/18) 1A-308

### Trumpa apžvalga

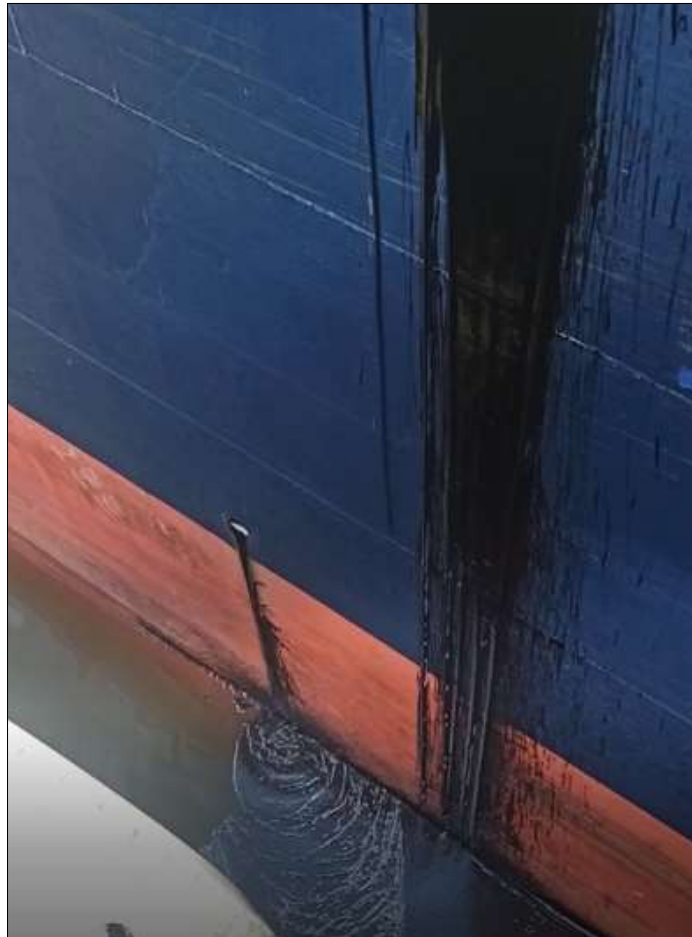
12 val. 2 min. laivo „Grumant“ įgula baigė kuro žarnų prapūtimo suspaustu oru procedūrą ir iš karto pastebėjo mazuto pėdsaką ant laivo „Finlandia Seaways“ borto. Mazutas tekėjo per laivo „Finlandia Seaways“ bortą ir per jame įrengtą špigatų nutekėjimo atvamzdį (1 pav.)

1 pav. Mazuto pėdsakas. Laivo „Finlandia Seaways“ kairysis bortas (laivo „Grumant“ įgulos pateiktos vaizdo medžiagos fragmentas)

Mazutas į laivo „Finlandia Seaways“ denį išsiliejo per laivo mazuto cisternos ventiliacinį alsuoklį jau baigus pumpuoti mazutą ir laivo „Grumant“ įgulai atliekant kuro žarnų prapūtimą suspaustu oru, o nuo laivo denio per laivo bortą ir per jame įrengtą špigatų nutekėjimo atvamzdį (žr. 1 pav.) pateko į vandenį. Tai rodo, kad laivo „Finlandia Seaways“ špigatų ertmės laivo denyje bunkeriuojant nebuvo sandariai uždarytos.

1. Kuro žarnų prapūtimo operacijos eigą ir etapus kurą tiekiančio ir priimančio laivų atsakingi įgulų nariai turėtų aptarti prieš pradėdami bunkeruoti.

4. Kai priimančio laivo kuro talpos užpildomos iki 90 proc. ar daugiau jų tūrio, kuro žarnų prapūtimas suspaustu oru turėtų būti atliekamas ypač atidžiai, nuolat stebint kuro cisternų ventiliacinius alsuoklius ir atsakingiems asmenims kurą tiekiančiame ir priimančiame laivuose palaikant nuolatinį bei patikimą ryšį.
