LIETUVOS RESPUBLIKOS TEISINGUMO MINISTERIJA  
TRANSPORTO AVARIJŲ IR INCIDENTŲ TYRIMO SKYRIUS

Ultralengvojo lėktuvo „Bristell UL HD“, LY-LIS,  
avarijos, įvykusios  
2022 m. rugpjūčio 8 d.  
Armaniškių k., Ringaudų sen., Kauno r.,

## **SAUGOS TYRIMO ATASKAITA**

Nr. (A-22/08) 1A-167  
2024 m. rugsėjo 17 d.

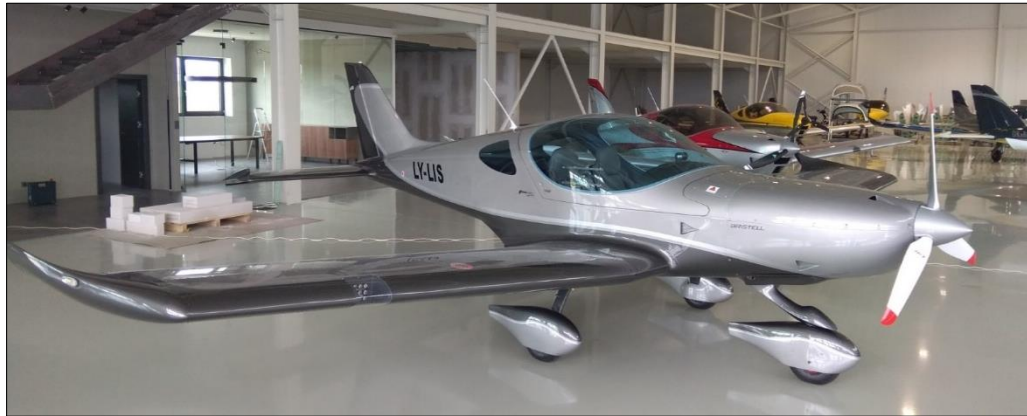
„Bristell UL HD“ yra vienmotoris, metalinės konstrukcijos, žemasparnis, pusiau monokokinės konstrukcijos lėktuvas, kuriame dvi sėdynės įrengtos viena šalia kitos (1 pav.). Lėktuve įrengta fiksuota triratė važiuoklė su vairuojamu priekiniu ratu, taip pat keturių cilindrų variklis „Rotax 912 ULS 2“ ir trijų menčių oro sraigtas. Duomenys apie lėktuvą pateikiami 1 lentelėje.

1 pav. Lėktuvas „Bristell UL HD“, LY-LIS (lėktuvo savininko nuotrauka)

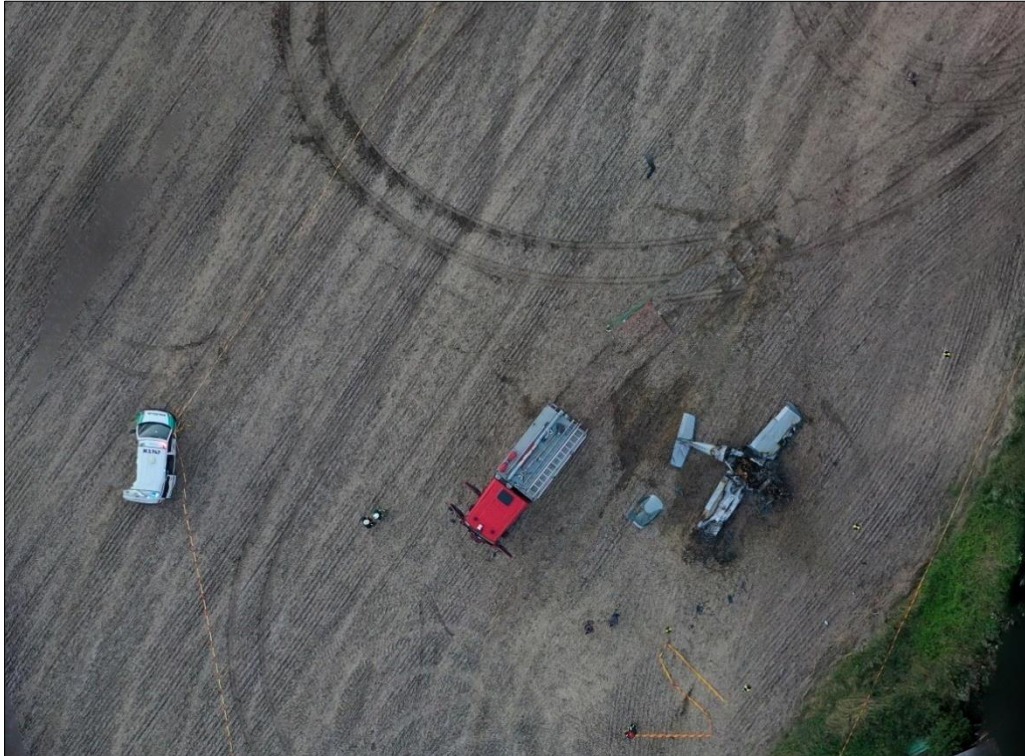
Lėktuvas nukrito nupjautame pasėlių lauke, 4,2 km atstumu į pietvakarius nuo aerodromo kontrolės taško, Vakarinėje aerodromo pilotavimo zonoje. Kritimo vieta buvo nutolusi apie 40 m į šiaurės vakarus nuo gyvenamojo namo, lėktuvas gulėjo priekiu į namo pusę. Lėktuvo konstrukcijos elementai nebuvo atsiskykę nuo lėktuvo ir nuolaužos gulėjo vienoje vietoje. Pilotų kabinos gaubtas gulėjo atskirai nuo lėktuvo maždaug per sparno ilgį šalia uodegos (2 pav.).

2 pav. Lėktuvas „Bristell UL HD“ avarijos vietoje

Lėktuvo sparnų priekinės briaunos buvo sutrūkusios degalų bakų vietose, priekinės sparnų dalys apdegusios. Dešinysis sparnas stipriai deformuotas. Dešiniojo sparno dalis ties degalų baku išdegusi, sparno galas sudegęs. Kairiojo sparno priekinė briauna ties degalų bako ribomis trūkusi ir išdegusi. Degalai smūgio metu pramušė priekinę briauną ir išsiliejo trūkimo metu priekyje.

Lėktuvo vertikali uodegos sekcijos dalis – stabilizatorius ir posūkio vairas – vizualiai nepažeisti. Dešinė horizontalaus stabilizatoriaus pusė ir liemuo sugniuždyti ties sujungimu, dešinės pusės stabilizatorius susigofravęs, dešinys aukštumos vairo kraštas užlenktas į viršų.

Važiuoklė nulūžusi ir palenкта į kairę.

Variklis susmigęs į žemę. Oro sraigtas sudegęs. Vienos oro sraigto mentės likučiai gulėjo ant žemės, kitų dviejų menčių likučiai (karkasai) styrojo.

Po smūgio į žemę kilo gaisras. Visiškai sudegė priekinė lėktuvo dalis – variklio skyrius, pilotų kabina ir centrinė liemens dalis.
