**LIETUVOS RESPUBLIKOS SUSISIEKIMO MINISTERIJOS
JŪRŲ LAIVŲ AVARIJŲ IR INCIDENTŲ TYRIMO VADOVAS**

**JŪRŲ LAIVO AVARIJOS TYRIMO
GALUTINĖ ATASKAITA
2015-02-25 Nr. TA-5**

Laivas	KARALIUS
Kompanija	Įmonė ARCTIC FISHING
Laivo tipas	Žvejybinis laivas
Registracijos numeris TJO (IMO)	7917733
Įvykio vieta ir data	Arkties vandenynas, Barenco jūra, koordinatės 75-30.00 N. 040-25.00 E. 2014 m. lapkričio 5 d.

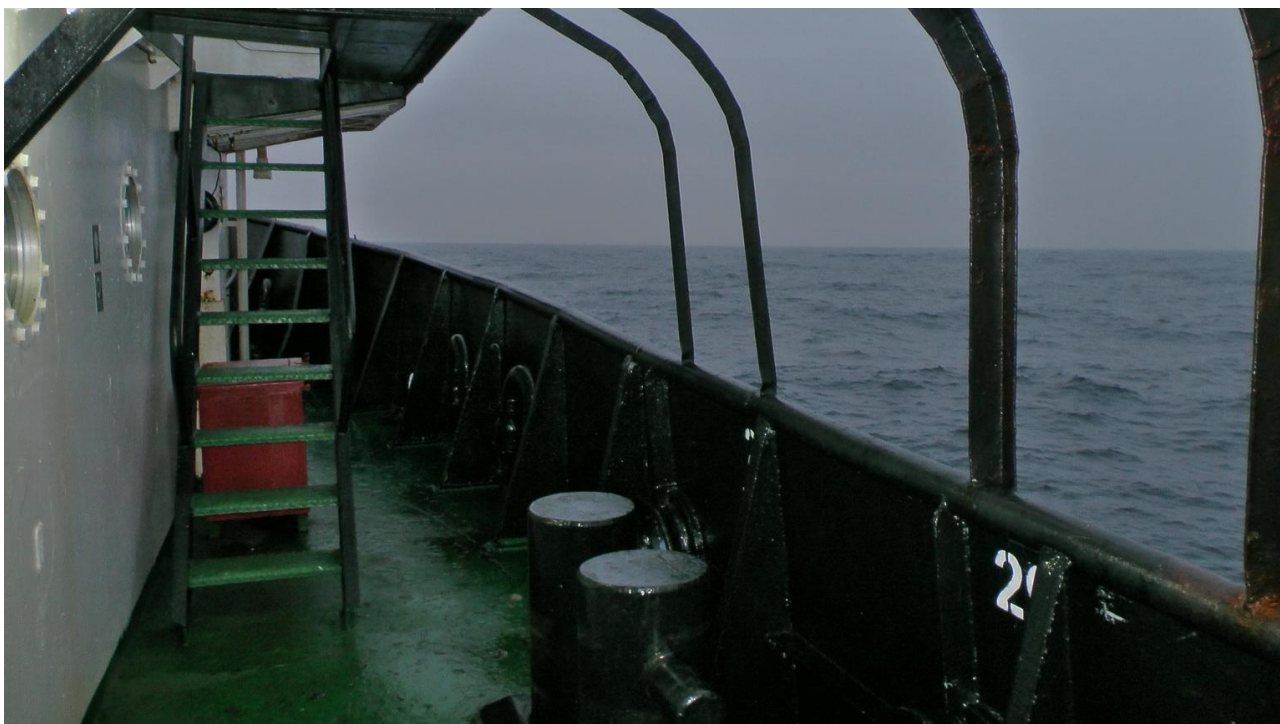
3 pav. Matomas standartinis laivo borto aukštis nuo laivo pagrindinio denio.

Išnagrinėjus surinktą saugumo tyrimo medžiagą matyti, kad antrasis kapitono padėjėjas iš laivo vairinės išėjo per dešiniojo borto sparno duris ir turėjo eiti pagrindiniu deniu į laivo valgyklą, bet į valgyklą neatėjo. Atliekant tyrimą buvo išmatuotas laivo borto aukštis nuo denio 1,20 m, turėklų aukštis prie trapo 1,0 m (3 pav.), jūra dar buvo rami, tad galimybės iškristi pačiam už borto nebuvo.

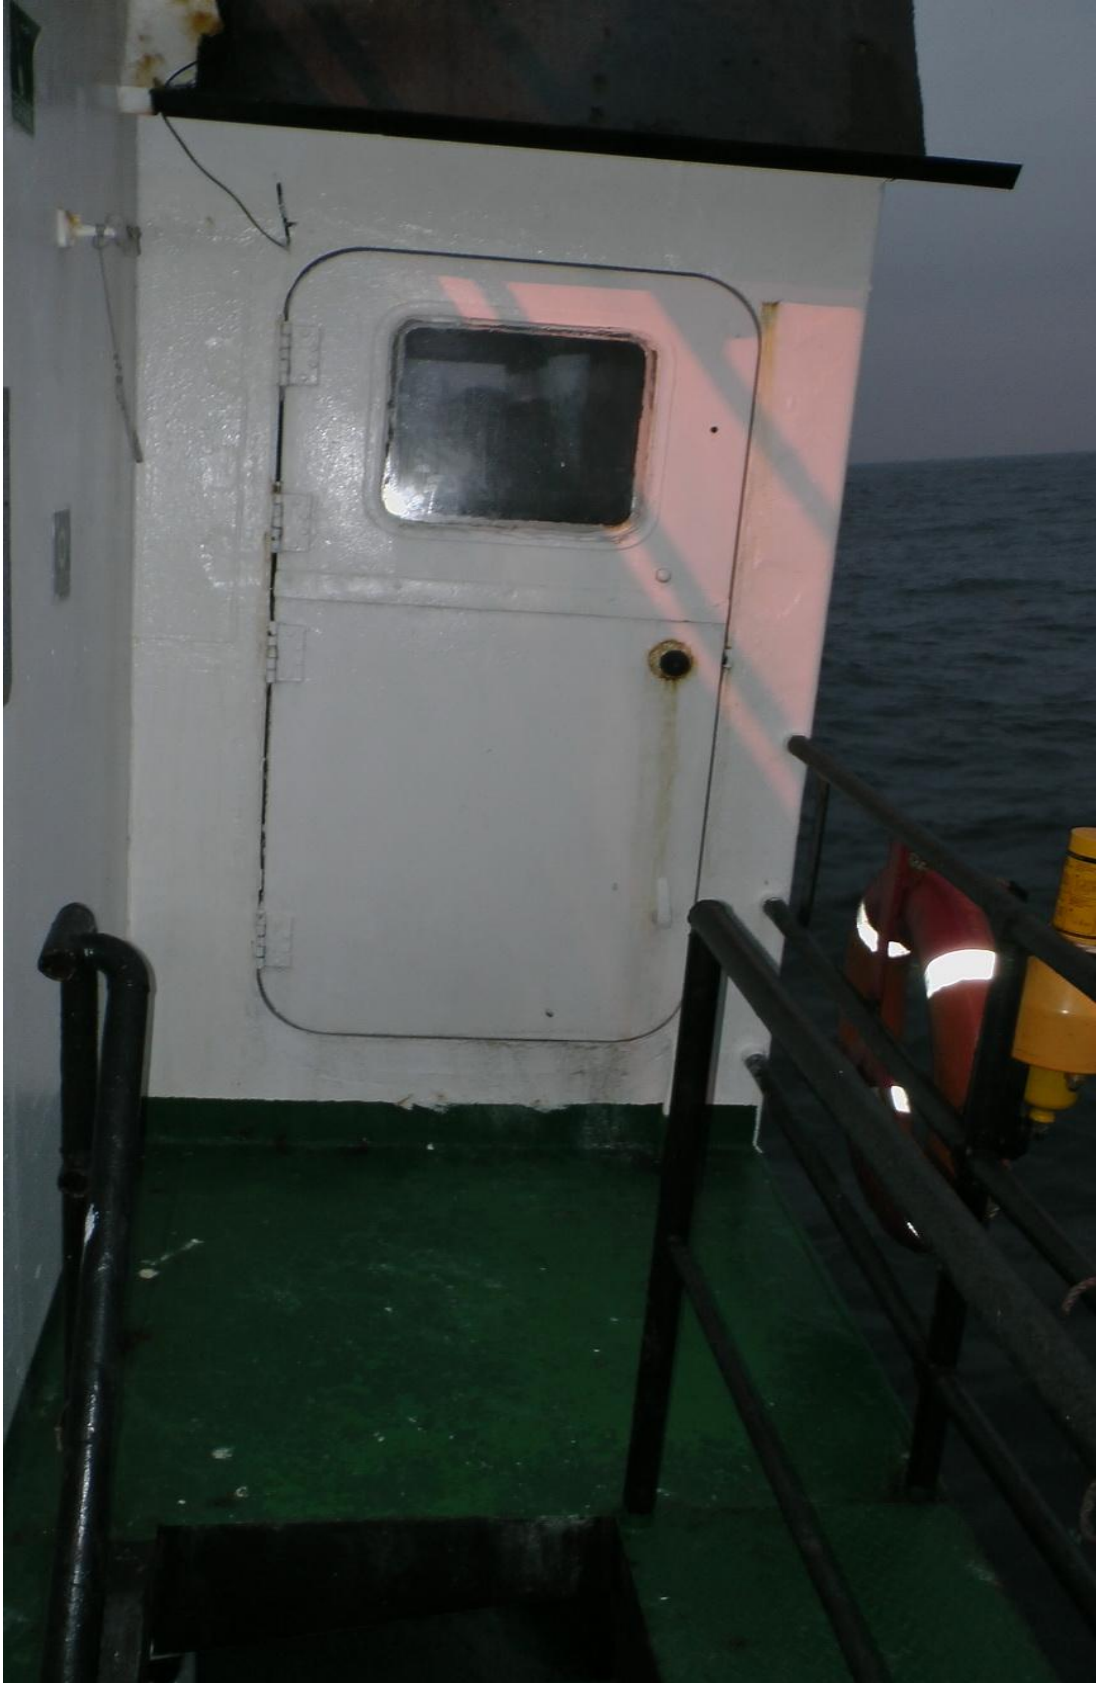
A priedėlis. Laivo dešiniojo borto durys, per kurias iš laivo vairinės išėjo dingęs žmogus.

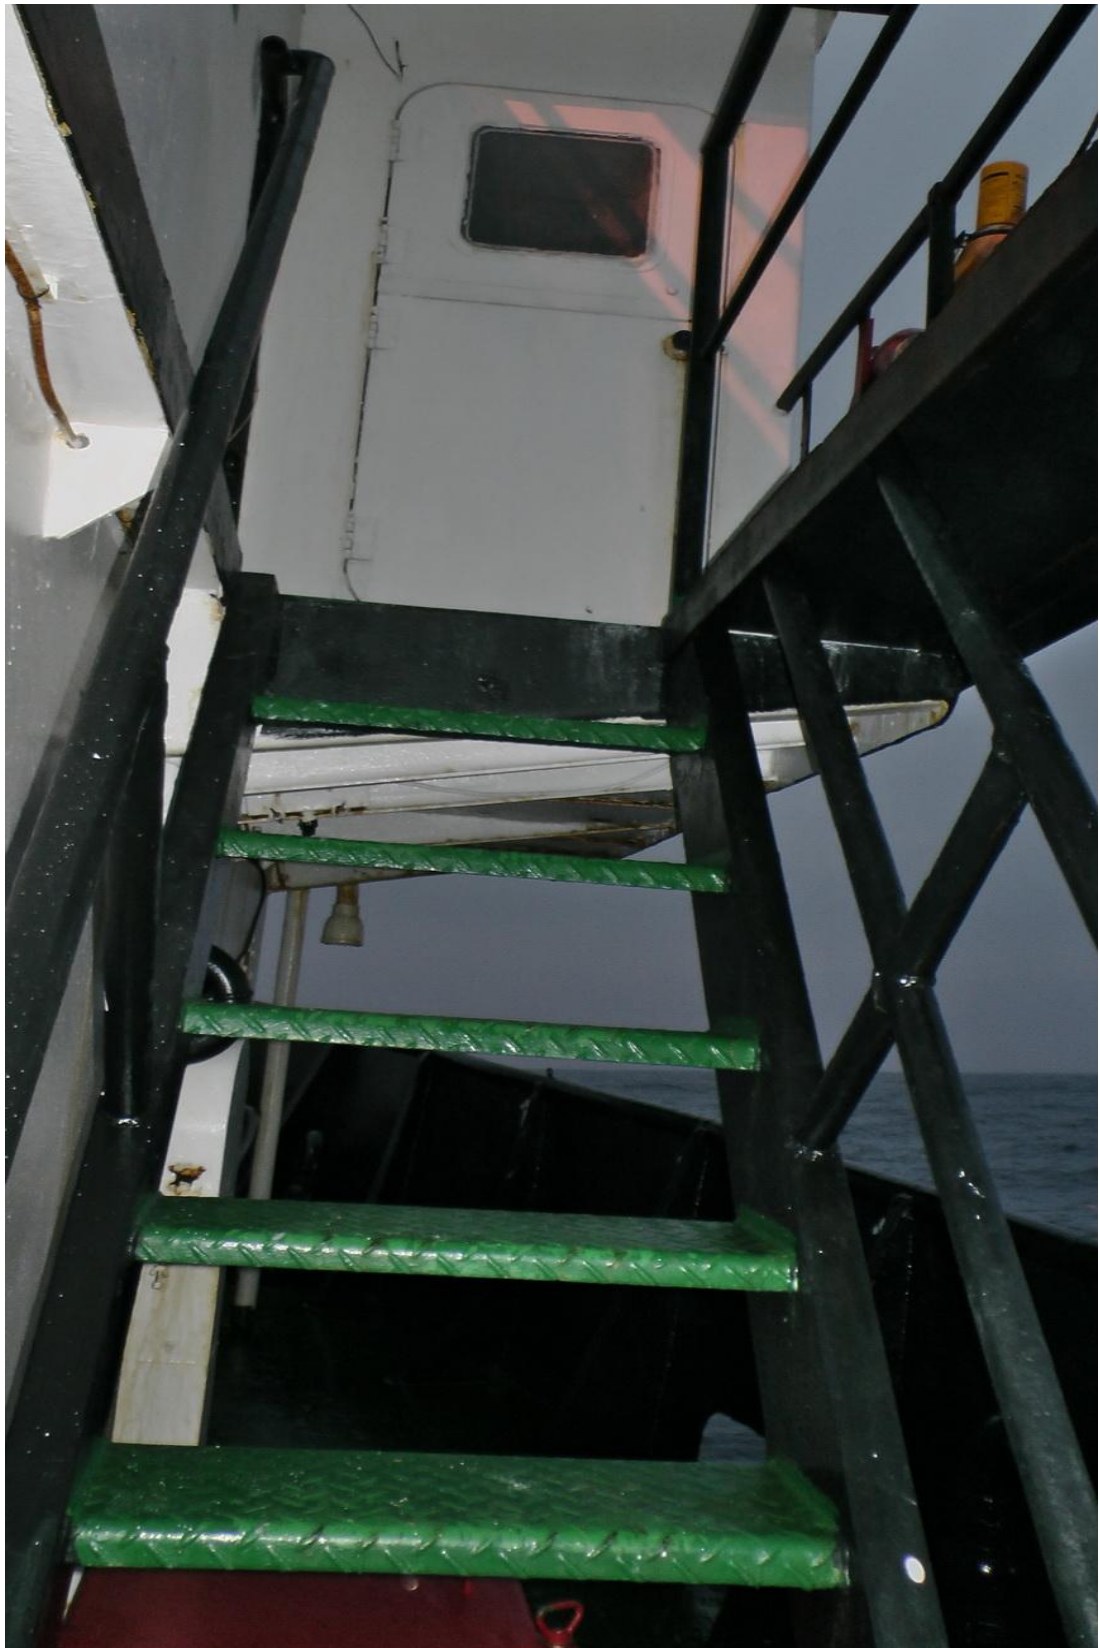
B priedėlis. Laivo dešiniojo borto trapas, kuriuo į pagrindinį denį, manytina, leidosi dingęs žmogus.
