(8.4.5)1A-69(A-17/08)
2018 m. birželio 18 d.

**Lėktuvo „Tecnam P2002-JF“,
nacionalinis ir registracijos ženklai LY-BAQ,
avarijos, įvykusios
2017 m. rugpjūčio 14 d.
S. Dariaus ir S. Girėno aerodrome, Kaune,**

FAKTINĖ ATASKAITA

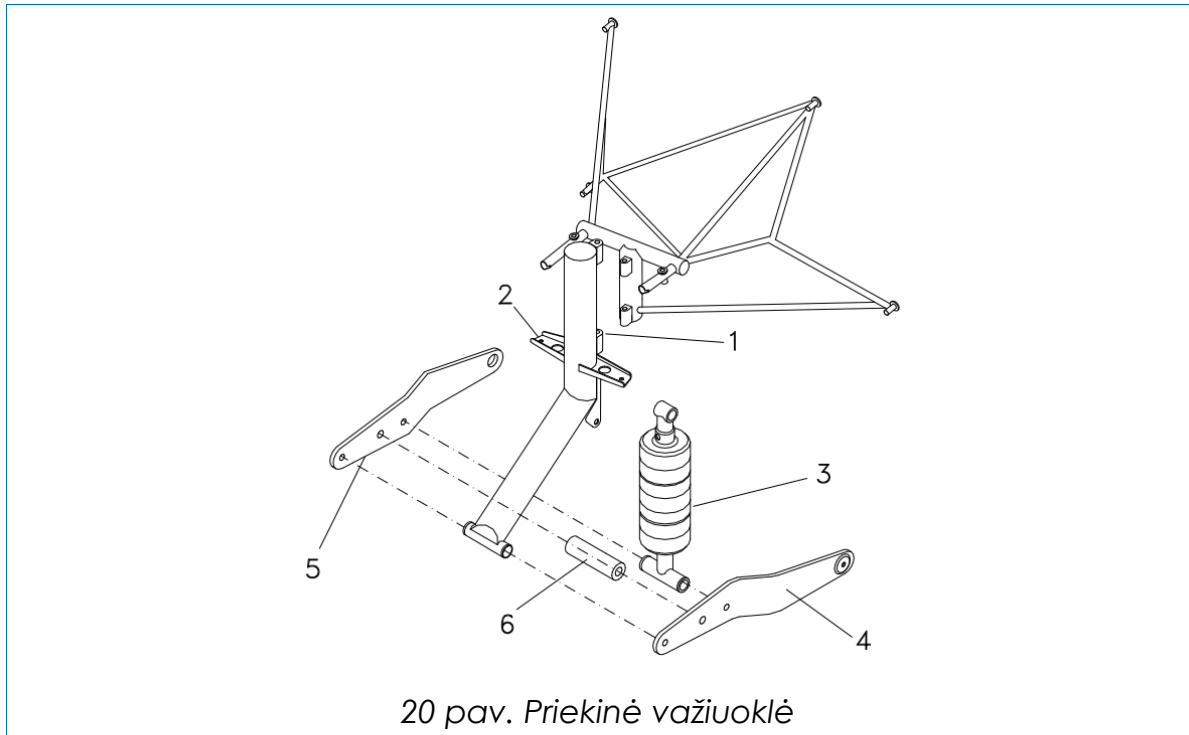
Priekinė važiuoklė (20 pav.) pritvirtinta prie variklio tvirtinimo rėmo dviem lankstais (1).

Valdymas perduodamas nuo pedalų per dvi valdymo traukes, kurios sujungtos su priekinės važiuoklės atrama dvejomis gembėmis (2), privirintomis prie atramos.

Važiuoklės šakė sudaryta iš lengvo lydinio plokštelių (4) ir (5) ir tarpiklio (6), kuri lenkiasi link atramos, ir yra sutvirtinta guminiu diskiniu amortizatoriumi (3).“

Tirti pateikta orlaivio „Tecnam P2002-JF“ (nacionalinis ir registracijos ženklai LY-BAQ) priekinė važiuoklė atsidalijo veikiamo lenkimo apkrovų, viršijusių jos stovo metalo stiprumo ribą.

Orlaivio „Tecnam P2002-JF“ (nacionalinis ir registracijos ženklai LY-BAQ) priekinės važiuoklės stovo atsidalijimas yra vienkartinio momentinio pobūdžio.“

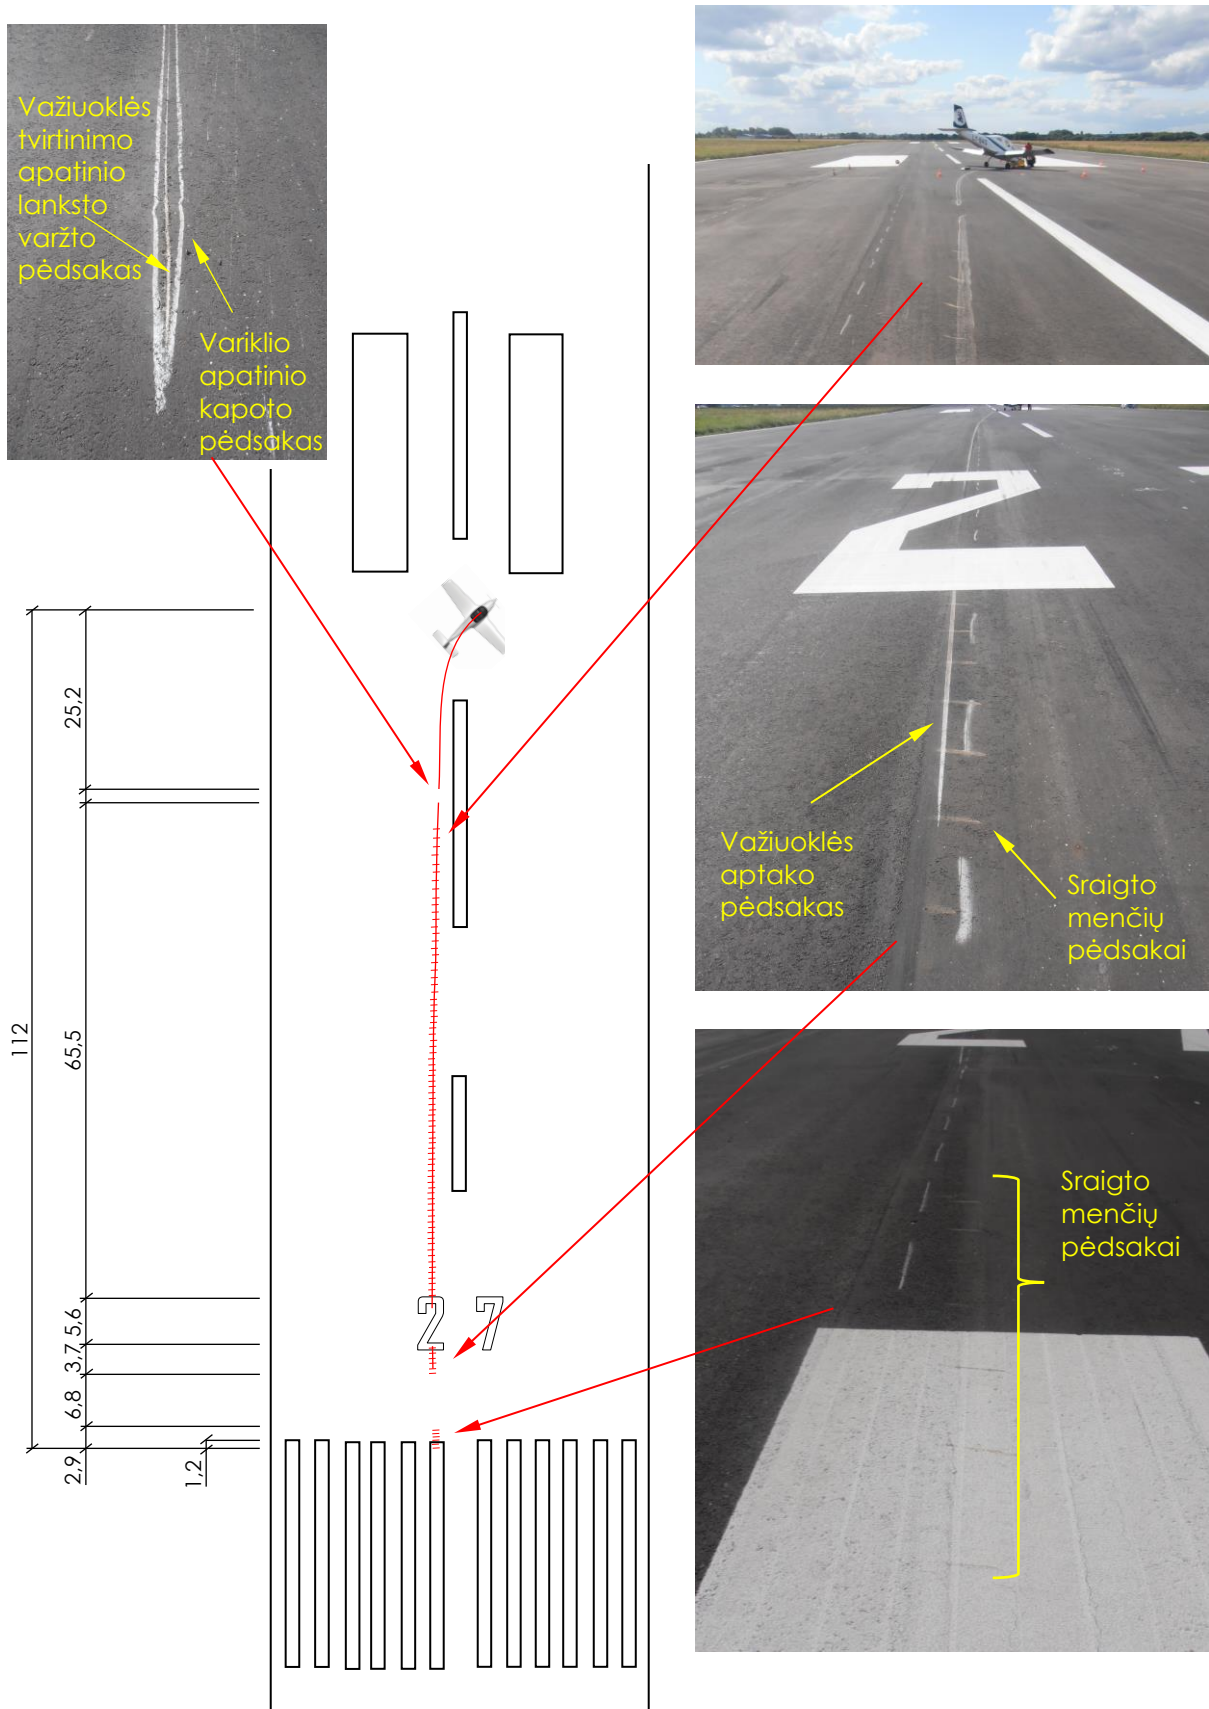
1 pav. Orlaivio „Tecnam P2002-JF“ avarijos vietos schema

1 pav. parodyta avarijos vietos schema (matmenys nurodyti metrais).

Lėktuvo avarijos vietoje pastebėta, kad pirmi besisukančio sraigto menčių palikti pėdsakai buvo ant kilimo ir tūpimo tako slenkščio ženklinimo juostos. Paliktų pėdsakų ilgis – 2,9 m. Vėl besisukančio sraigto menčių pėdsakai pastebėti po 6,8 m. Šioje vietoje prasidėjo ir nulūžusios važiuoklės priekinio aptako kairiojo šono paliktas pėdsakas, kuris tęsėsi 75 m. Pėdsakams nutrūkus po 0,5 m pastebėti priekinės važiuoklės tvirtinimo apatinio lanksto varžto pėdsakas ir variklio apatinio kapoto paliktas pėdsakas, kuris tęsėsi apie 25 m. Nulūžusi priekinė važiuoklė rasta kairėje pėdsako pusėje (2 pav.).

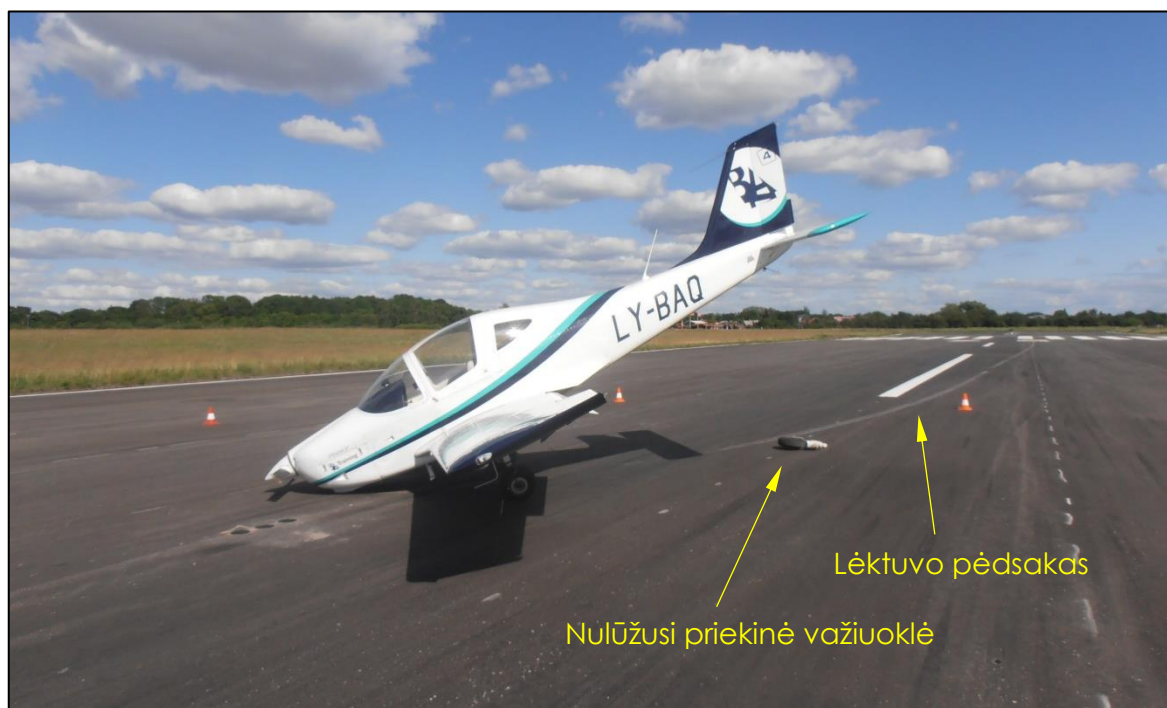
2 pav. Orlaivis „Tecnam P2002-JF“ avarijos vietoje

Lėktuvas ant kilimo ir tūpimo tako sustojo nučiuožęs apie 102 m ir pasisukęs apie 50° kampu į dešinę nuo pradinės tūpimo krypties (2 pav.).

Avarijos metu nulūžo lėktuvo priekinės važiuoklės stovas, sulinko variklio tvirtinimo rėmas, nukapoti sraigto menčių galai ir pažeista variklio kapoto apatinė dalis.

Pirmojo savarankiško pilotės mokinės skrydžio metu lėktuvas buvo išlygintas didesniame aukštyje. Parašiotuojant iš aukščiau lėktuvas pradėjo kristi didesniu vertikaliuoju greičiu ir kilimo ir tūpimo taką palietė su smūgiu į važiuoklę. Dėl smūgio metu susidariusių apkrovų, viršijusių važiuoklės stovo metalo stiprumo ribą, lėktuvo važiuoklė nulūžo.
