**LIETUVOS RESPUBLIKOS TEISINGUMO MINISTERIJA  
TRANSPORTO AVARIJŲ IR INCIDENTŲ TYRIMO SKYRIUS**

**Lėktuvo „PZL-104 Wilga-35A“,  
nacionalinis ir registracijos ženklai LY-AGB,  
avarijos, įvykusios  
2017 m. birželio 27 d.  
Paluknio aerodrome, Trakų rajone,**

**SAUGOS TYRIMO ATASKAITA**

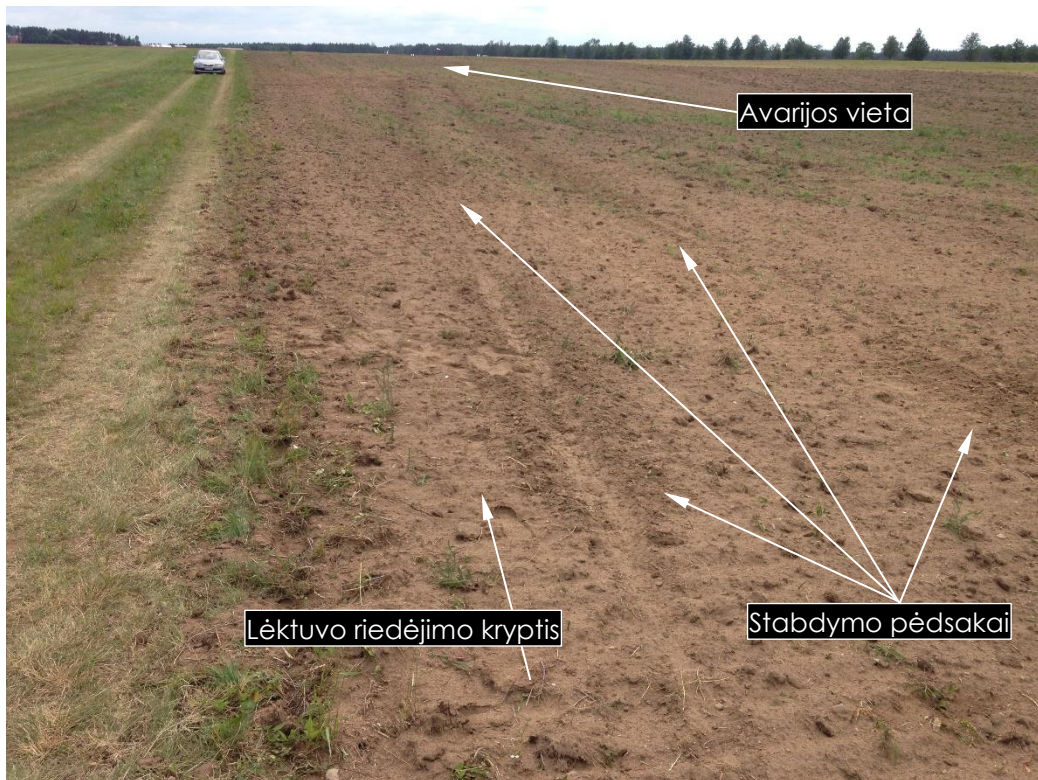
Lėktuvas išriedėjo iš skraidymo lauko į suartą skraidymo lauko dalį 8° kampu (1 pav.). Lėktuvas suarta skraidymo lauko dalimi riedėjo 89 m, kol sustojo ir persivertė per priekį (2–3 pav.). Suartoje skraidymo lauko dalyje buvo matyti ratų stabdymo pėdsakai (1 pav.).

1 pav. Lėktuvo „PZL-104 Wilga-35A“ pėdsakai

Lėktuvą pilotavęs asmuo neįvertino lėktuvo apribojimų, šoninio vėjo įtakos, dėl neatnaujintų įgūdžių ir dėl neatidumo nesugebėjo lėktuvui nusileidus išlaikyti lėktuvo riedėjimo krypties ir išriedėjo į suartą skraidymo lauko dalį. Riedėdamas suarta skraidymo lauko dalimi lėktuvas buvo stabdomas ir įkalnėje persivertė per priekį.

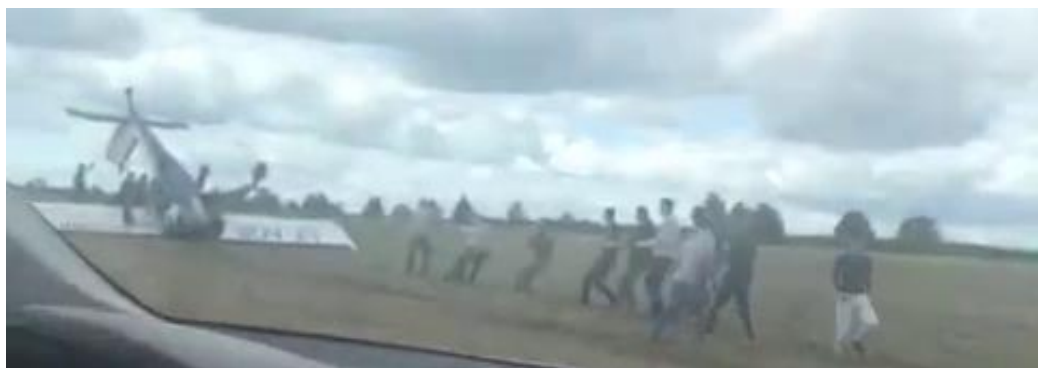
2 pav. Atverčiamas lėktuvas „PZL-104 Wilga-35A“  
(vaizdas iš liudytojo užfiksuoto vaizdo įrašo)

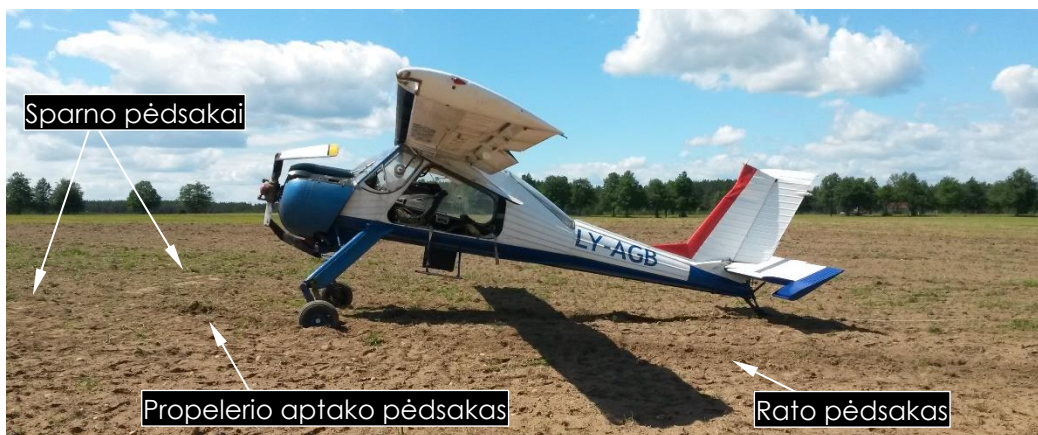
Lėktuvui persivertus buvo deformuotos lėktuvo liemens priekinė ir centrinė dalys, variklio gaubtai, vertikalus stabilizatorius ir krypties vairas, priešsparniai, sulankstytos piloto kabinos durys ir sudaužytas jų langas, sulaužytas propeleris ir kt. (3 pav.).

3 pav. Lėktuvas „PZL-104 Wilga-35A“ avarijos vietoje  
iškart po lėktuvo atvertimo
