Estijos vėliavos žvejybos laivo
„Reval Viking“ (IMO Nr. 9211030) ir
Lietuvos vėliavos žvejybos laivo
„Lokys“ (IMO Nr. 9226736)
sunkios avarijos, įvykusios
2019 m. rugpjūčio 19 d.
Barenco jūroje,

SAUGOS TYRIMO ATASKAITA

Nr. (L-19/12) 1A-108
2020 m. liepos 27 d.

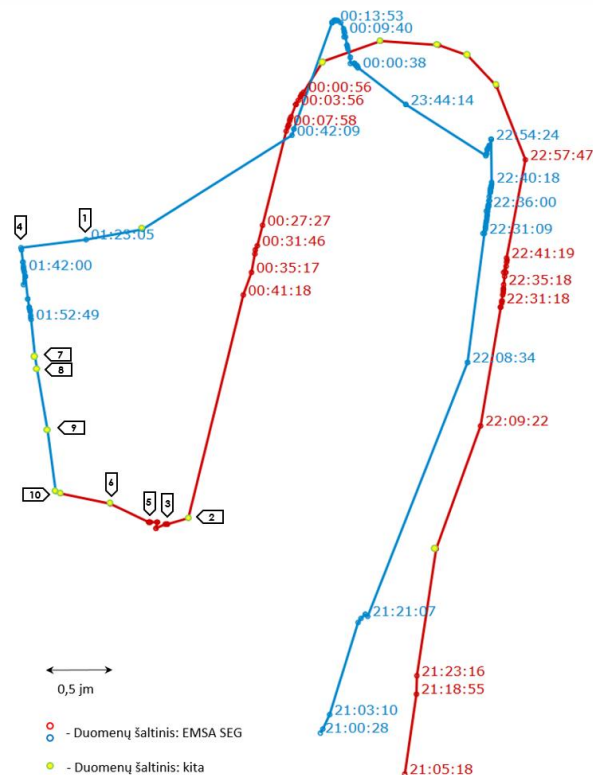
1 pav. Laivų „Reval Viking“ ir „Lokys“ maršrutai

2019 metų rugpjūčio 18–19 d. laivais „Reval Viking“ ir „Lokys“ Barenco jūroje tralais buvo žvejojamos krevetės. Laivų maršrutai nuo rugpjūčio 18 d. 21 val. iki rugpjūčio 19 d. 2 val. 8 min. įvykusios avarijos parodyti 1 pav. (laivo „Reval Viking“ – mėlyna spalva, „Lokys“ – raudona spalva). Netoli avarijos vietos plaukiojo ir daugiau laivų, kuriais buvo žvejojama. Kadangi pastarieji su avarija tiesiogiai nesusiję, jie 1 pav. nepavaizduoti.

2019 m. rugpjūčio 19 d. 1 val. 23 min. 5 sek. į laivą buvo keliami tralai. Laivo padėtis buvo 76°25,8'N, 036°24'E, kursas – 266°, greitis siekė 2.1 mazgo (1 taškas, 1 pav.). Žvejybos kapitonas, naudodamasis tralinės gervės valdymo pultu, kėlė tralus į laivą ir mėgino sutvarkyti su jais susijusius nesklandumus.

1 val. 36 min. 49 sek., keliant į laivą tralus, laivo padėtis buvo 76°25,7'N, 036°21,7'E, kursas 169,8°, greitis 2,2 mazgai (4 taškas, 1 pav.).

2 val. buvo baigiama kelti tralus. Laivo padėtis buvo 76°24,8'N, 36°22,2'E, kursas 176°, greitis 2,1 mazgo (7 taškas, 1 pav.). Kadangi netoliese žvejojo ir daugiau žvejybos laivų, buvo svarstoma plaukti į kitą žvejybos vietą, kurioje arti nebūtų laivų ir vėl būtų galima traluoti. Tada į vairinę atėjo tralų meistras. Jis pranešė, kokių pažeidimų padaryta traluose, bei pradėjo derinti tolesnius žvejybos planus. Vairinėje tuo metu buvę žmonės stovėjo nusigręžę nuo laivavedybos monitorių. Žvejybos kapitonas, nesuderinęs su kapitonu (pastarasis vykdė laivavedybos pamainą), perėmė iš jo laivo valdymą ir pradėjo didinti laivo greitį. Apie laivo valdymo perėmimą laivo žurnale įrašų nėra. Žvejybos kapitonas teigė, kad prieš padidindamas greitį jis AIS⁴ monitoriuje matė laivą „Lokys“ 0,5-0,7 jūrmylių atstumu, plaukiantį pietvakarių kryptimi. Niekas iš vairinėje buvusių įgulos narių nepatikrino netoliese buvusių laivų padėties visomis kitomis turimomis laivavedybos priemonėmis.

2 val. 2 min. laivo padėtis buvo 76°24,7'N, 36°22,3'E, kursas 170°, greitis 4,2 mazgo (8 taškas, 1 pav.). Buvo įjungtas automatinis vairavimo režimas, baigiama į laivą kelti tralus.

2 val. 6 min. laivo padėtis tapo 76°24,2'N, 36°22,6'E, kursas 170°, greitis apie 11 mazgų (9 taškas, 1 pav.). Vairinėje buvusieji dar vis aptarinėjo žvejybos rezultatus.

1 val. 27 min. laivo padėtis buvo 76°23,5'N, 036°27,5'E, greitis apie 2,3 mazgo. Laivo kursas pakeistas į pietvakarius (2 taškas, 1 pav.).

1 val. 36 min. 27 sek. laivo padėtis buvo 76°23,4'N, 036°26,8'E, kursas 250,5°, greitis 2,3 mazgo (3 taškas, 1 pav.), į laivą buvo keliami tralai.

1 val. 44 min. 38 sek. laivo padėtis buvo 76°23,5'N, 036°26,1'E, kursas 287,3°, greitis 1,5 mazgo (5 taškas, 1 pav.), į laivą buvo keliami tralai.

1 val. 55 min. laivo padėtis buvo 76°23,6'N, 36°24,8'E, kursas 288°, greitis 2,2 mazgo (6 taškas, 1 pav.), į laivą buvo keliami tralai.

2 val. 8 min. laivai „Reval Viking“ ir „Lokys“ susidūrė pasiekę padėtį 76°23,7'N, 36°22,9'E (10 taškas, 1 pav.). Laivas „Reval Viking“, plaukdamas apie 11 mazgų greičiu, savo forštevniu trenkėsi į laivo „Lokys“ dešinįjį bortą, 95 španto zoną. Kai įvyko susidūrimas, laive „Lokys“ buvo keliami tralai. Nuo smūgio laivas „Lokys“ trumpam pasviro 30°- 40° kampu į kairiojo borto pusę.

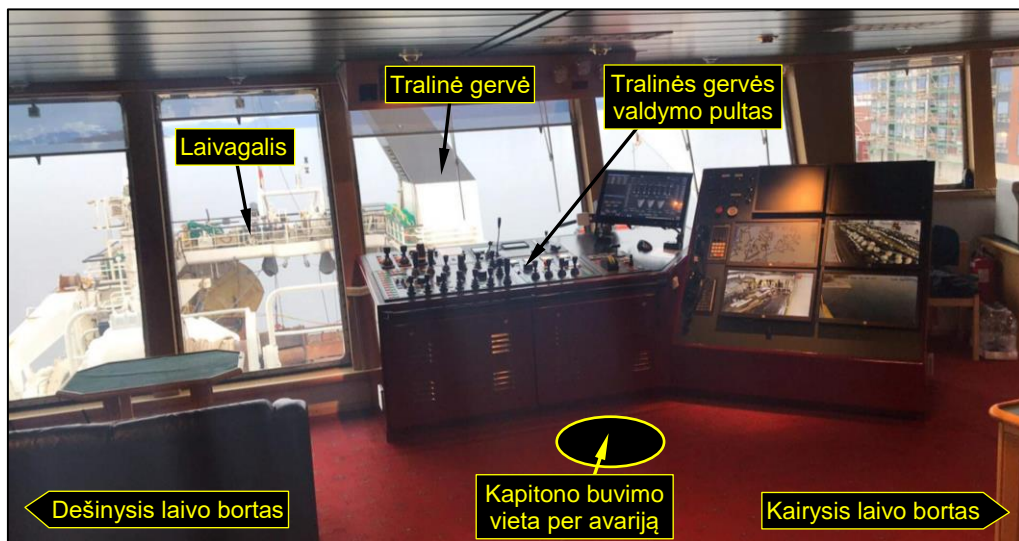
4 pav. Laivo „Lokys“ vairinė ir kapitono buvimo vieta per avariją (laivo valdytojo pateikta nuotrauka)

Laivo tralinės gervės valdymo pultas įrengtas laivo vairinėje (4 pav.). Ja naudojantis, stovima nugara į laivapriekį.

Visa laivavedybos įranga veikė tinkamai. Visi garsiniai signalai, įspėjantys apie galimą susidūrimą, buvo išjungti. Buvo įjungtas vaizdinis radiolokacinės įrangos signalas, įspėjantis apie atsiradusią navigacinę kliūtį.

Prieš susidūrimą kapitonas matė, kad šis vaizdinis signalas suveikė, tačiau nekreipė į jį dėmesio. Žvejybos metu, netoliese žvejojant kitiems laivams, tokia praktika buvo įprasta. Laivą „Reval Viking“ kapitonas pamatė tik laivams susidūrus.

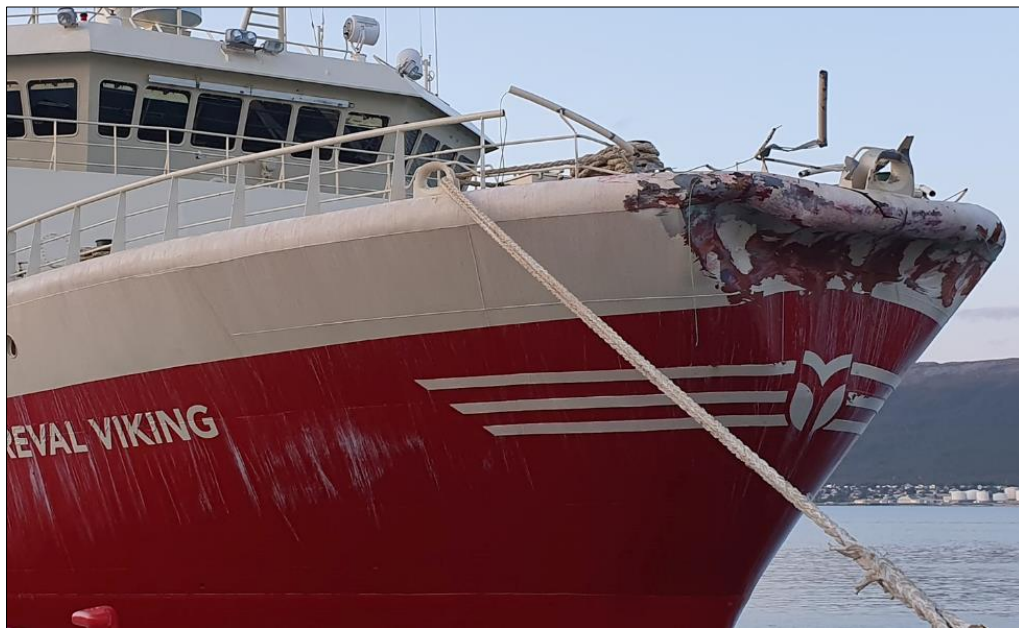
5 pav. Laivo „Reval Viking“ forštevniio pažeidimai (laivo valdytojo pateikta nuotrauka)

Įvykstant avarijai labai pažeisti laivo „Reval Viking“ forštevnis (5 pav.), viršutinis ir apatinis priekiniai deniai, korpuso apkala, vidinės konstrukcijos. Povandeninę priekinę dalį apžiūrėję narai didesnių pažeidimų nenustatė.

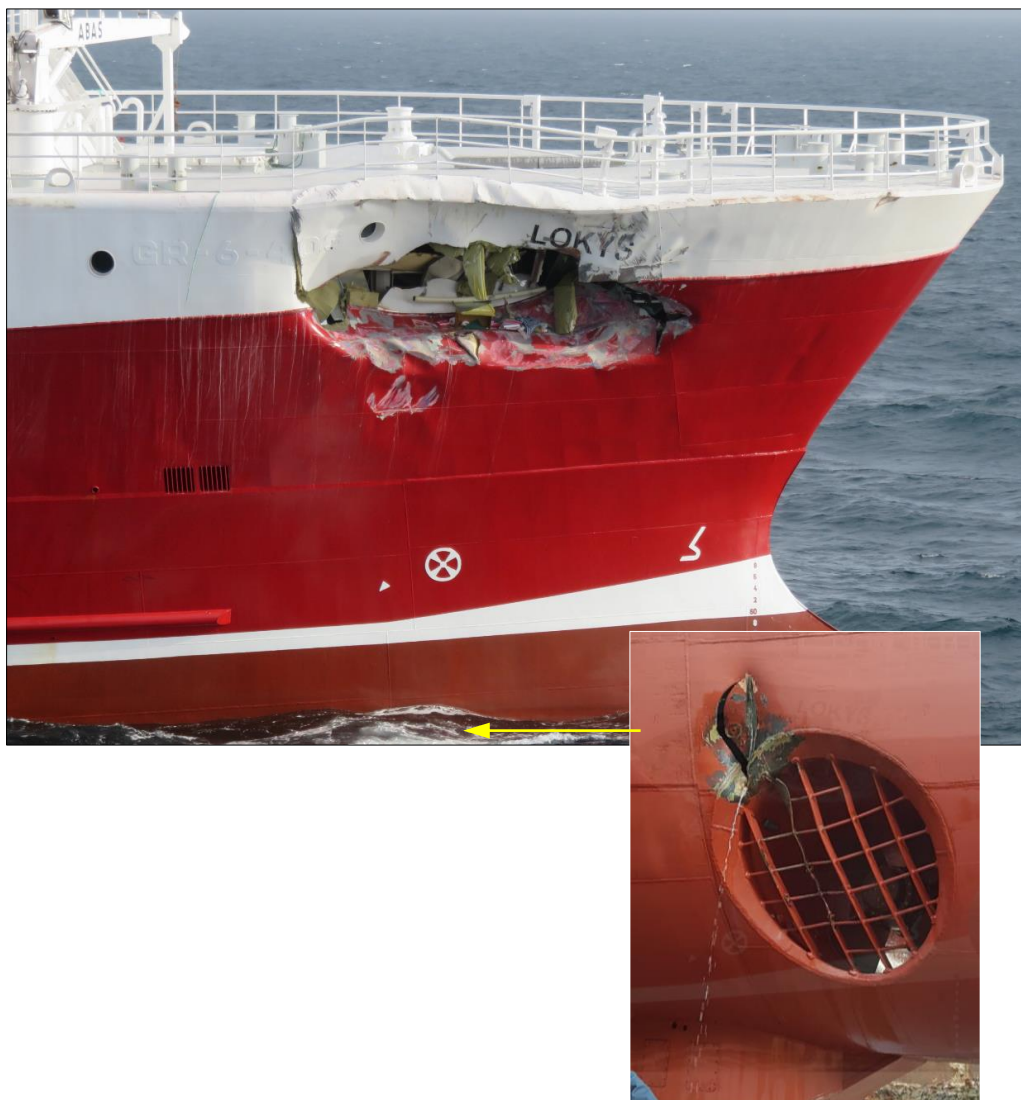
6 pav. Laive „Lokys“ padaryti pažeidimai (laivo valdytojo pateiktos nuotraukos)

Per avariją smarkiai pažeista laivo „Lokys“ korpuso dešiniojo borto dalis 95 španto zonoje, apie 7 metrus virš vaterlinijos (6 pav.). Smūgio zonoje įrengtos dvi kajutės buvo visiškai sugadintos, jose buvę baldai, įranga sulaužyti, daiktai sugadinti. Nestipriai apgadinta ir dar viena kajutė. Per avariją apgadintose kajutėse žmonių nebuvo.

Per avariją apgadinta laivo „Lokys“ povandeninė dalis. 6 pav. parodyti dviejų dizelinio kuro cisternų kiauryminiai pažeidimai.
