## INFORMACINIS BIULETENIS

Informacinio biuletenio tikslas – ateityje išvengti avarijų ir incidentų, o ne nustatyti, kas kaltas ar atsakingas. Atsižvelgiant į tai, informacinis biuletenis nenaudojamas kaip įrodymas teisiniame ar administraciniame procese, kuriuo siekiama nustatyti, kas kaltas ar atsakingas. Informaciniame biuletenyje esanti faktinė informacija, nustatyta iki paskelbiant informacinį biuletinį, yra preliminari ir skelbiama aviacijos pramonei ir visuomenei apie avarijos ar incidento pagrindines aplinkybes. Paaiškėjus naujų įrodymų, informacija gali būti pakeista ar ištaisyta. Informacinio biuletenio ištraukos gali būti naudojamos be specialaus leidimo su sąlyga, kad nurodomas šaltinis, medžiaga publikuota tiksliai ir ji nenaudojama siekiant menkinti arba klaidinančiame kontekste.

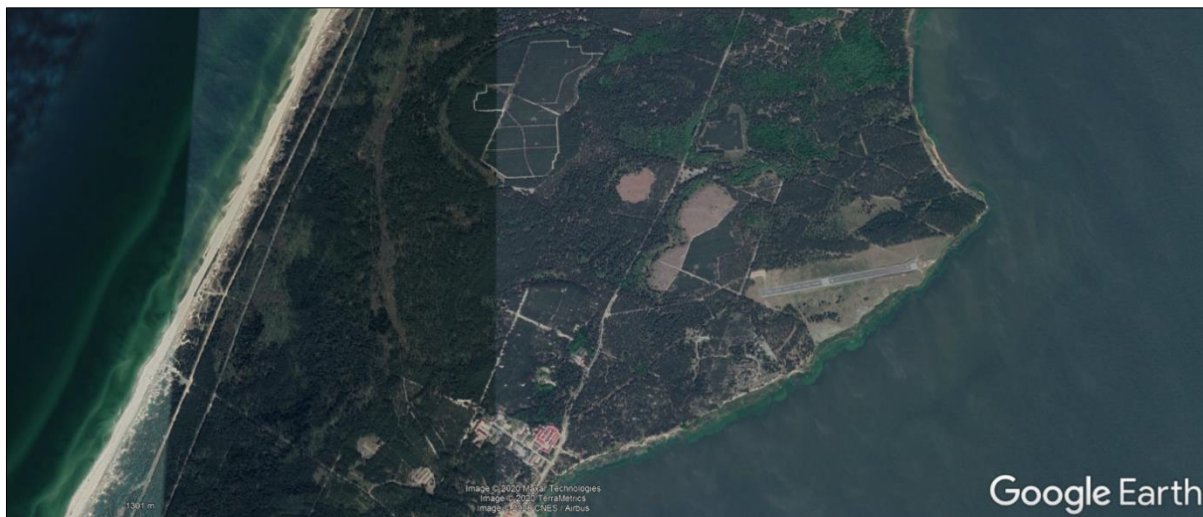
Nidos aerodromas turėjo 2020 m. liepos 3 d. VšĮ Transportų kompetencijų agentūros išduotą Tinkamumo naudoti pažymėjimą. Nidos aerodromas yra Kuršių nerijoje. Nidos aerodromo kilimo ir tūpimo tako (1 pav.) magnetinės kryptys yra 073° ir 253°, ilgis 500 m, plotis 30 m, aukštis virš jūros lygio 2,6 m, danga – asfaltbetonis.

1 pav. Nidos aerodromas (Google Earth)

Į Nidos aerodromo kilimo ir tūpimo taką Nr. 25 (magnetinės kryptys 253°) artėjama tūpti virš vandens – Kuršių marių, o pats kilimo ir tūpimo takas yra miško masyve.

Nidos aerodromas yra užuovėjoje beveik iš visų pusių ir dėl miško ir kopų vėjo kryptis gali neatitikti prognozuojamos vėjo krypties. Vėjo greitis ir kryptis prie žemės gali sukis ratu dėl medžių, reljefo ir temperatūros poveikio, bet virš miško vėjo greitis, kryptis ir gūšiai bei oro turbulencija išlieka pagal numatytas prognozes.
