**LIETUVOS RESPUBLIKOS SUSISIEKIMO MINISTERIJOS  
ORLAIVIŲ AVARIJŲ BEI INCIDENTŲ TYRIMŲ VADOVAS**

**ORLAIVIO AVARIJOS TYRIMO  
GALUTINĖ ATASKAITA**

Nr. B04-08

<b>Naudotojas</b>	<b>Privatus asmuo</b>
<b>Gamintojas</b>	<b>OOO „OTTO LILIENTHAL“</b>
<b>Orlaivio tipas</b>	<b>X-32 BEKAS</b>
<b>Nacionalinis ir registracijos ženklas</b>	<b>LY-EBR</b>
<b>Įvykio vieta ir data</b>	<b>Daukšių aerodromas, 2008 m. rugsėjo 6 d.</b>

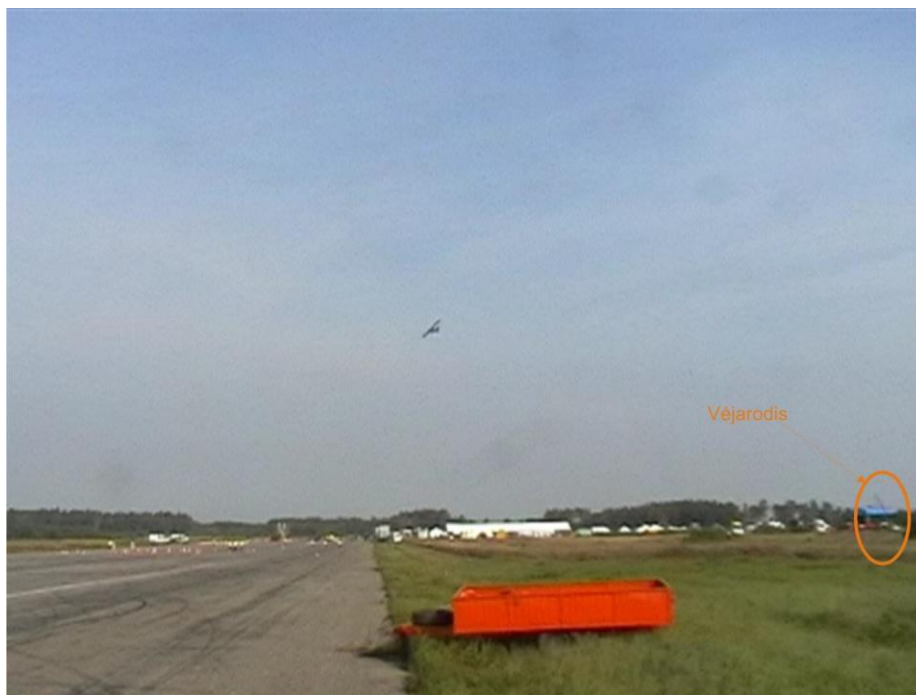
Iš filmuotos medžiagos (žr. 2 pav.) matyti, kad oras LY-EBR skrydžio metu buvo geras: be debesų, matomumas ne mažiau kaip 10 km, priežemio vėjas vakarų krypties 2-3 m/s.

2 pav. Faktinis oras lėktuvo X-32 skrydžio metu
