**LIETUVOS RESPUBLIKOS SUSISIEKIMO MINISTERIJOS  
ORLAIVIŲ AVARIJŲ BEI INCIDENTŲ TYRIMŲ VADOVAS**

**ORLAIVIO AVARIJOS TYRIMO  
GALUTINĖ ATASKAITA  
Nr. B05-09**

<b>Naudotojas</b>	<b>Privatus asmuo</b>
<b>Gamintojas</b>	<b>Privatus asmuo</b>
<b>Orlaivio tipas</b>	<b>Eksperimentinis savadarbis orlaivis</b>
<b>Nacionalinis ir registracijos ženklas</b>	<b>LY-XKD</b>
<b>Įvykio vieta ir data</b>	<b>Kretingos rajonas 2009 m. rugpjūčio 8 d.</b>

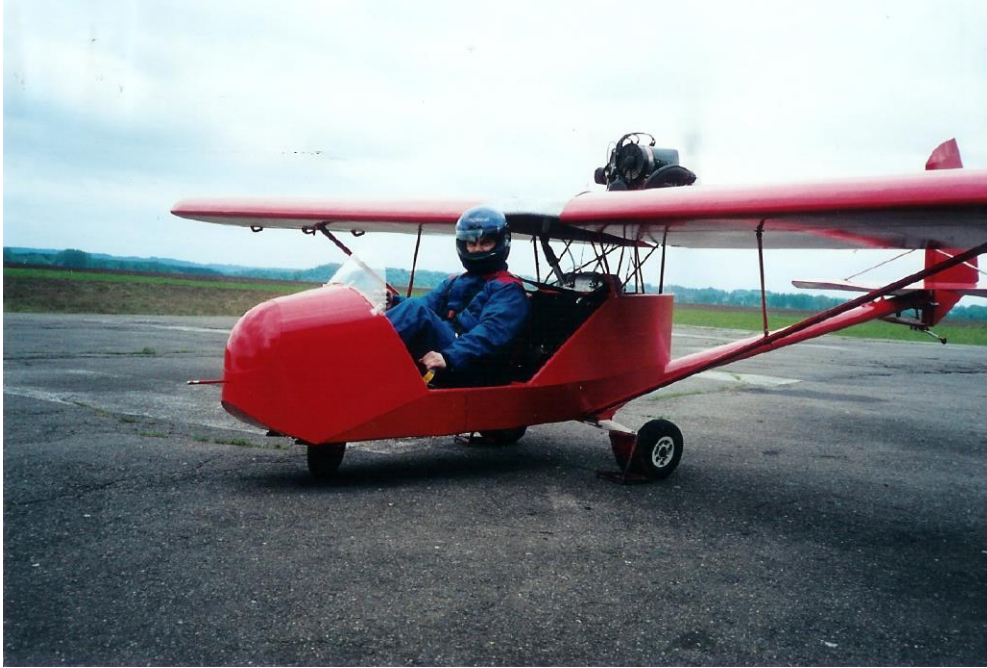
2 pav. Savadarbis lėktuvas LY-XKD

Orlaivis LY-XKD – tai dvivietis savadarbis ultralengvasis lėktuvas, pagamintas 1999 metais (žr. 2 pav.). Nacionalinis ir registracijos ženklas LY-XKD. Lėktuvo sparnai, stabilizatorius ir kilis mediniai, liemuo – metalinės virintos konstrukcijos, galinė liemens dalis – duraliuminio vamzdis.
